# Dossier de Diagnostics Techniques

Numéro de dossier : DAB-2022-05-13482-MCO\_p01  
Date du repérage : 03/06/2022

Adresse : ..... **33 Rue Paul Valéry**

Commune : ..... **24200 Sarlat-la-Canéda (France)**

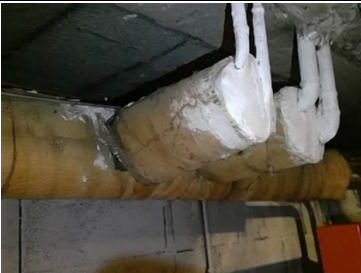
Localisation	Identifiant + Description	Photo
RdC - Chaufferie; RdC - Garage; RdC - Garage 2	Identifiant: M009-P001 Description: Calorifugeages Liste selon annexe.13-9 du CSP: A

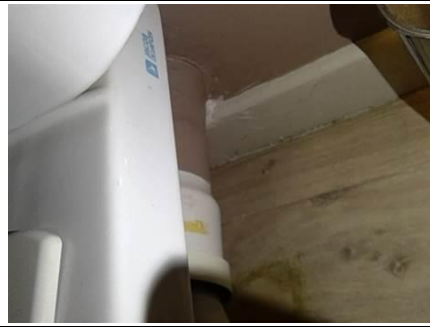
<p>Photo n° PhA001                  Localisation : 1er étage - WC                  Ouvrage : Conduits de fluides (air, eau, autres fluides)                  Partie d'ouvrage : Conduits                  Description : Conduits                  Localisation sur croquis : M001</p>
 	<p>Photo n° PhA002                  Localisation : 1er étage - Cuisine                  Ouvrage : Conduits de fluides (air, eau, autres fluides)                  Partie d'ouvrage : Conduits                  Description : Conduits                  Localisation sur croquis : M002</p>
 	<p>Photo n° PhA003                  Localisation : 1er étage - Salle d'eau - Wc                  Ouvrage : Conduits de fluides (air, eau, autres fluides)                  Partie d'ouvrage : Conduits                  Description : Conduits                  Localisation sur croquis : M003</p>

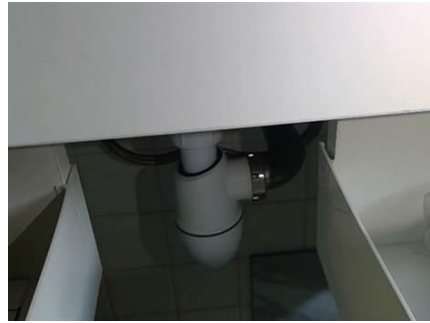
Photo n° PhA004  
Localisation : 2ème étage - WC  
Ouvrage : Conduits de fluides (air, eau, autres fluides)  
Partie d'ouvrage : Conduits  
Description : Conduits  
Localisation sur croquis : M004

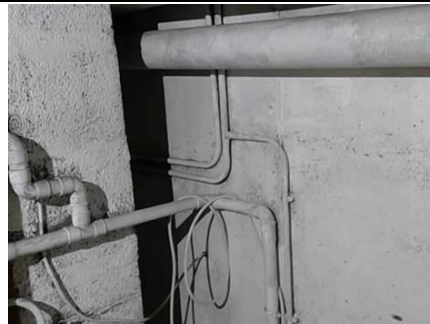
Photo n° PhA005  
Localisation : 2ème étage - Salle de bains  
Ouvrage : Conduits de fluides (air, eau, autres fluides)  
Partie d'ouvrage : Conduits  
Description : Conduits  
Localisation sur croquis : M005

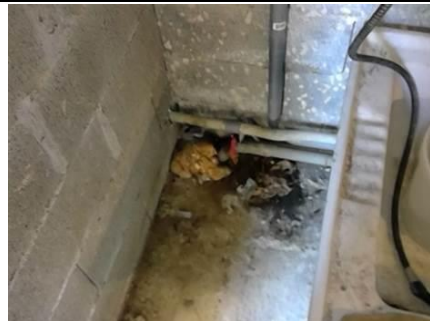
Photo n° PhA006  
Localisation : RdC - Chaufferie  
Ouvrage : Conduits de fluides (air, eau, autres fluides)  
Partie d'ouvrage : Conduits  
Description : Conduits  
Localisation sur croquis : M006

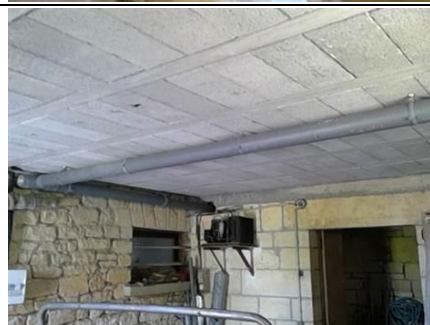
Photo n° PhA010  
Localisation : RdC - Cuve à fiouls  
Ouvrage : Conduits de fluides (air, eau, autres fluides)  
Partie d'ouvrage : Conduits  
Description : Conduits  
Localisation sur croquis : M010
