DOSSIER DE DIAGNOSTICS TECHNIQUES

Référence : MALGOUYAT 7556 22.03.22

Bien :	Dépendance
Adresse :	La Brande Ouest 24200 SARLAT-LA-CANÉDA
Numéro de lot :	NC
Référence Cadastrale :	NC

Rapport de mission de repérage des matériaux et produits contenant de l'amiante pour l'établissement du constat établi à l'occasion de la vente d'un immeuble bâti

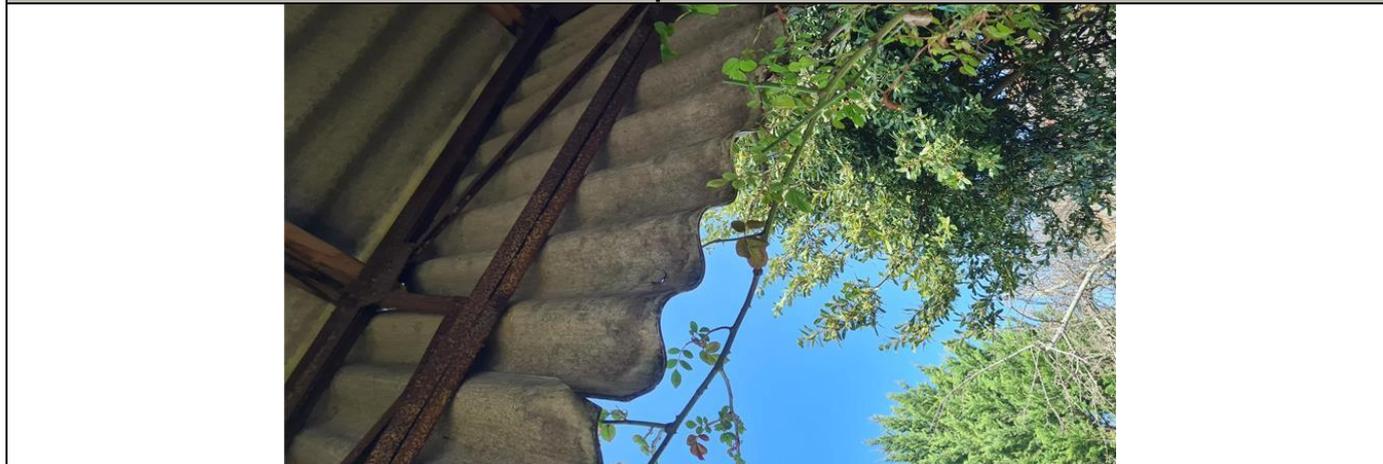
ELEMENT : Couverture

N° Local	Local	Etage	Elément	Zone	Matériau / Produit	Liste	Méthode	Etat de dégradation	Photo
1	Appentis	1er SS	Couverture	Plafond	Plaques amiante ciment	B	Jugement personnel	Matériaux dégradé

Nom du client	Numéro de dossier	Pièce ou local
MALGOUYAT	MALGOUYAT 7556 22.03.22	1er SS - Appentis
Matériau	Date de prélèvement	Nom de l'opérateur
Plaques amiante ciment		CLAUZEL Julien
Localisation	Résultat	
Couverture - Plafond	Présence d'amiante

EP - Evaluation périodique

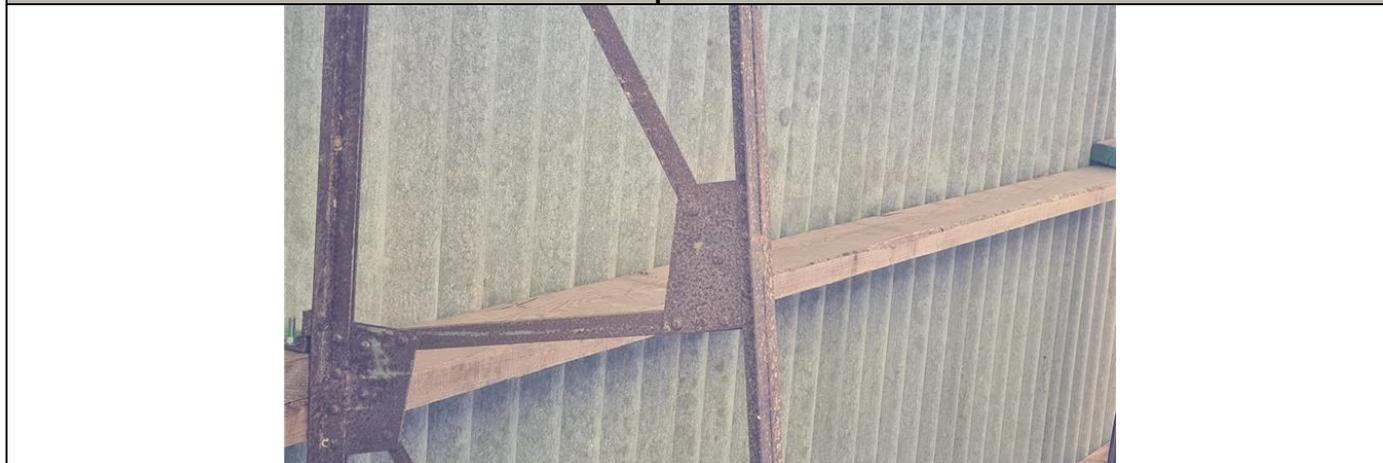
Mur	A, C, D	Plaques amiante ciment	B	Jugement personnel	Matériaux dégradé

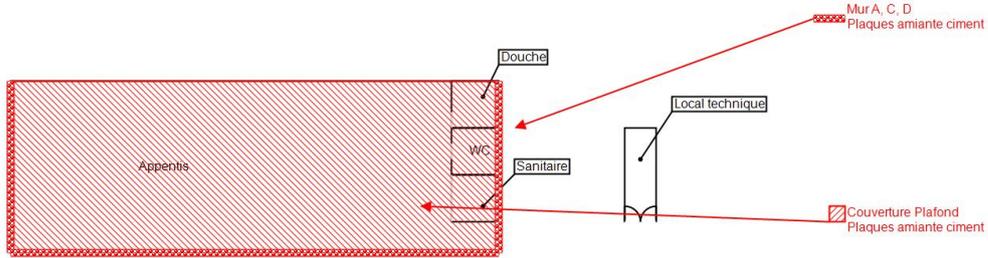
PLANCHE DE REPERAGE USUEL				Adresse de l'immeuble :	La Brande Ouest 24200 SARLAT-LA-CANÉDA
N° dossier :	MALGOUYAT 7556 22.03.22				
N° planche :	2/2	Version : 0	Type : Croquis		
Origine du plan :	EX'IM

1er SS
