DOSSIER DE DIAGNOSTICS TECHNIQUES

Référence : MALGOUYAT 7522 22.03.22

Bien :	Maison individuelle
Adresse :	La Brande Ouest 24200 SARLAT-LA-CANÉDA
Numéro de lot :	Sans objet
Référence Cadastre :	NC

CONSTAT AMIANTE

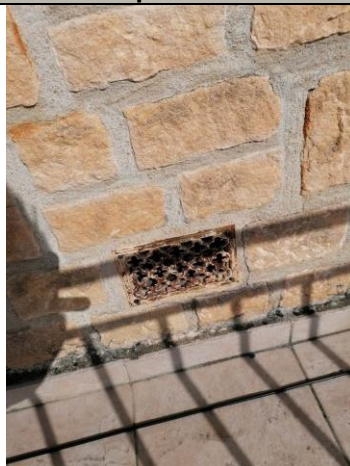
ELEMENT : Conduit de fluide

N° Local	Local	Etage	Elément	Zone	Matériau / Produit	Liste	Méthode	Etat de dégradation	Photo
5	Cellier	RDC	Couverture	Plafond	Plaques fibres ciment	B	Jugement personnel	Matériaux non dégradé	
14	Salle d'eau	1er	Conduit de fluide	C	Amiante ciment	B	Jugement personnel	Matériaux non dégradé	
15	WC n°2	1er	Conduit de fluide	C	Amiante ciment	B	Jugement personnel	Matériaux dégradé

Nom du client	Numéro de dossier	Pièce ou local
MALGOUYAT	MALGOUYAT 7522 22.03.22	1er - Salle d'eau
Matériau	Date de prélèvement	Nom de l'opérateur
Amiante ciment		PONS Julien
Localisation		Résultat
Conduit de fluide - C		Présence d'amiante
Résultat de la grille d'évaluation		
Evaluation périodique		
Emplacement

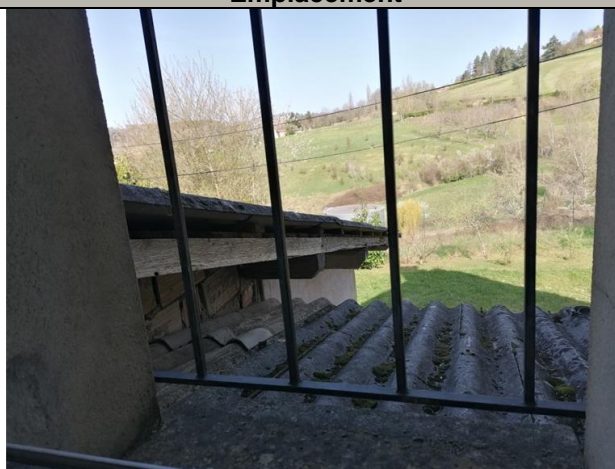
ELEMENT : Couverture

Nom du client	Numéro de dossier	Pièce ou local
MALGOUYAT	MALGOUYAT 7522 22.03.22	RDC - Cellier
Matériau	Date de prélèvement	Nom de l'opérateur
Plaques fibres ciment		PONS Julien
Localisation		Résultat
Couverture - Plafond		Présence d'amiante
Résultat de la grille d'évaluation		
Evaluation périodique		
Emplacement

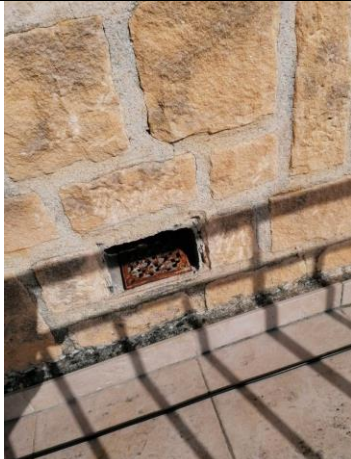
ELEMENT : Conduit de fluide		
Nom du client	Numéro de dossier	Pièce ou local
MALGOUYAT	MALGOUYAT 7522 22.03.22	1er - WC n°2
Matériau	Date de prélèvement	Nom de l'opérateur
Amiante ciment		PONS Julien
Localisation	Résultat	
Conduit de fluide - C	Présence d'amiante	
Résultat de la grille d'évaluation		
Evaluation périodique		
Emplacement

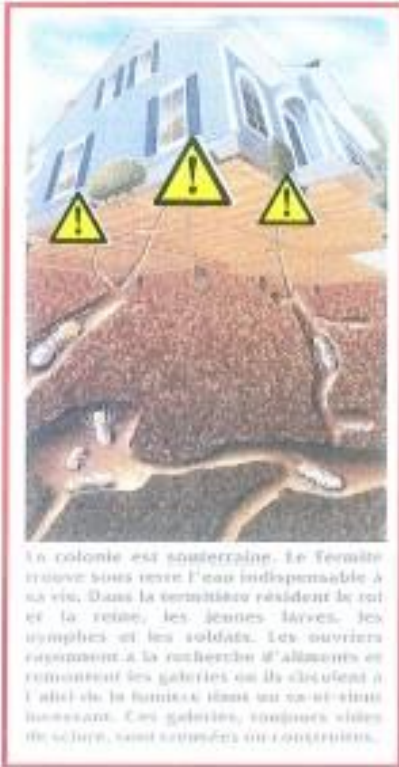
La colonie est souterraine. Le termitier trouve sous terre l'eau indispensable à sa vie. Dans la termitière résident le roi et la reine, les jeunes larves, les nymphes et les soldats. Les ouvriers travaillent à la recherche d'aliments et remontent les galeries où ils circulent à l'aide de la fumée issue du sacro-spiracle buccal. Ces galeries, toujours vidées de sciure, sont construites en carton.
