## DOSSIER DE DIAGNOSTICS TECHNIQUES

Réf dossier n° LV24052202

Type de bien : **Maison individuelle et dépendances**

**81, ROUTE DE LA PETITE CROIX NUGUET**

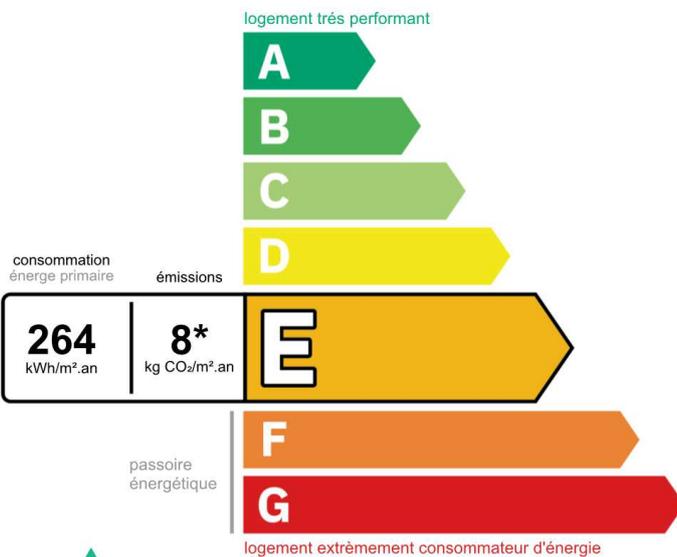
## Performance énergétique

Le niveau de consommation énergétique dépend de l'isolation du logement et de la performance des équipements. Pour l'améliorer, voir pages 5 à 6

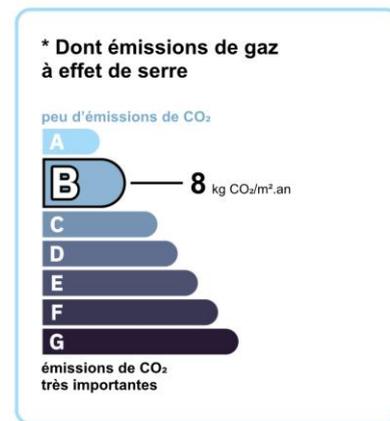
Ce logement émet 9 kg de CO<sub>2</sub> par an, soit l'équivalent de 78 km parcourus en voiture.  
Le niveau d'émissions dépend principalement des types d'énergies utilisées (bois, électricité, gaz, fioul, etc.)

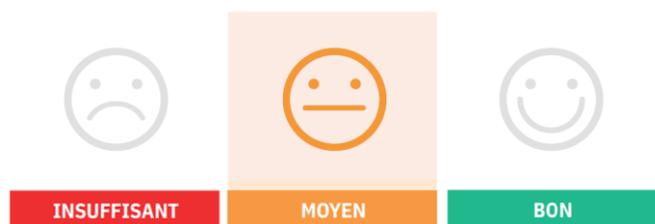
### Confort d'été (hors climatisation)\*

Les caractéristiques de votre logement améliorant le confort d'été :

- logement traversant
- toiture isolée
- fenêtres équipées de volets extérieurs
