DOSSIER DE DIAGNOSTICS TECHNIQUES

Réf dossier n° PM06011703

Type de bien : **Maison individuelle et Dépendances**

ROC DES MILANDES

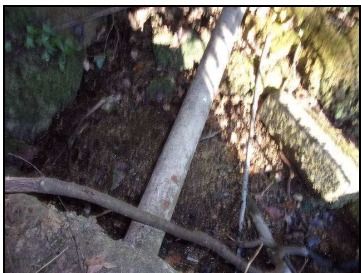
<i>Repérage</i>	<i>Date</i>	
Réf : R5	06/01/2017

<i>Matériau ou produit</i>	<i>Résultat</i>
	Conduits	Présence d'amiante
	<i>Bâtiment / Niveau</i>	<i>Local</i>
	Extérieur	Abords immédiats
<i>Recommandation</i>		
<i>Evaluation Périodique</i>
