DOSSIER DE DIAGNOSTICS TECHNIQUES

Réf dossier n° PM06011703

Type de bien : **Maison individuelle et Dépendances**

RAPPORT DE MISSION DE REPERAGE DES MATERIAUX ET PRODUITS CONTENANT DE L'AMIANTE

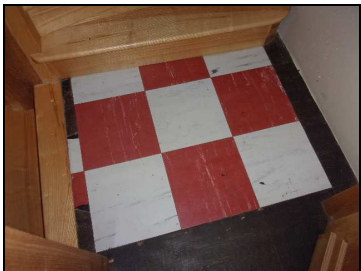
<i>Prélèvement</i>		<i>Date</i>	
Réf : P1		06/01/2017

Matériau ou produit	Résultat	
	Dalles de sol	Présence d'amiante	
	Bâtiment / Niveau	Local	
	1er maison annexe	Palier - Esc vers 2e	
Recommandation			
Action Corrective de 1er niveau			
Préconisation	Dépose

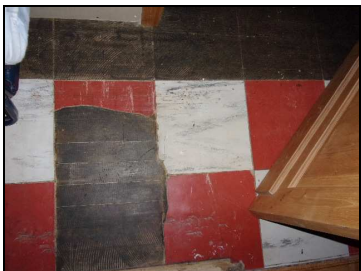
<i>Repérage</i>		<i>Date</i>	
Réf : R1		06/01/2017

Matériau ou produit	Résultat	
	Dalles de sol idem P1	Présence d'amiante	
	Bâtiment / Niveau	Local	
	1er maison annexe	Salle séjour	
Recommandation			
Action Corrective de 1er niveau			
Préconisation	Dépose

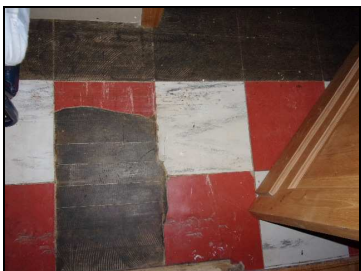
<i>Repérage</i>		<i>Date</i>	
Réf : R2		06/01/2017

Matériau ou produit	Résultat	
	Dalles de sol idem P2	Présence d'amiante	
	Bâtiment / Niveau	Local	
	1er maison annexe	Salle séjour	
Recommandation			
Action Corrective de 1er niveau			
Préconisation	Dépose

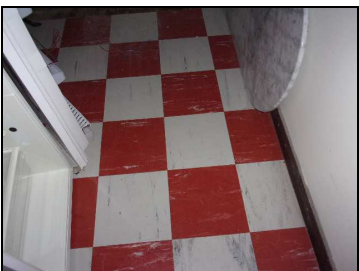
<i>Repérage</i>		<i>Date</i>	
Rèf : R3		06/01/2017

Matériau ou produit	Résultat	
	Dalles de sol idem P1	Présence d'amiante	
	Bâtiment / Niveau	Local	
	1er maison annexe	Cuisine 3	
Recommandation			
Action Corrective de 1er niveau			
Préconisation	Dépose

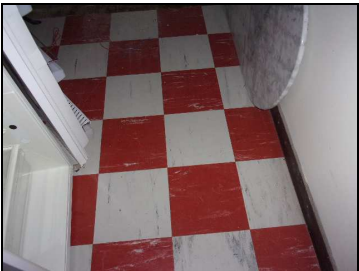
<i>Repérage</i>		<i>Date</i>	
Rèf : R4		06/01/2017

Matériau ou produit	Résultat	
	Dalles de sol idem P2	Présence d'amiante	
	Bâtiment / Niveau	Local	
	1er maison annexe	Cuisine 3	
Recommandation			
Action Corrective de 1er niveau			
Préconisation	Dépose

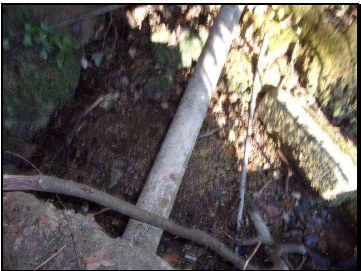
<i>Repérage</i>	<i>Date</i>	
Réf : R5	06/01/2017

<i>Matériau ou produit</i>	<i>Résultat</i>
	Conduits	Présence d'amiante
	<i>Bâtiment / Niveau</i>	<i>Local</i>
	Extérieur	Abords immédiats
<i>Recommandation</i>		
<i>Evaluation Périodique</i>
