DOSSIER DE DIAGNOSTIC TECHNIQUE

PROPRIETAIRE	ADRESSE DES LOCAUX VISITES
Mme PHILLIP Yvonne 20 route de Malayolle 24750 TRELISSAC	MAISON 37 RUE DE LA TRAPPE 24200 SARLAT LA CANEDA

REF DOSSIER : ATEGZ-22-531

DIAGNOSTICS REALISES

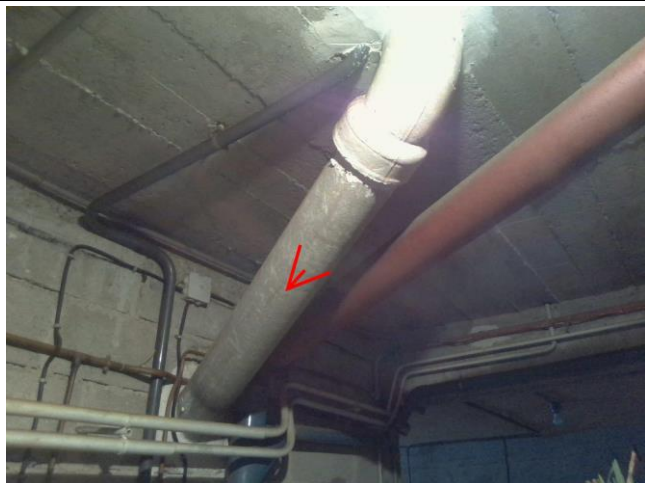
**001 : Conduit ventilation en fibre-ciment
Garage**

AC1 : procéder à une remise en état limitée au remplacement, au recouvrement ou à la protection des seuls éléments dégradés. Faire appel à une entreprise certifiée pour le retrait ou le confinement. L'action corrective de premier niveau consiste à :

Type de recommandation	Conclusion en application des dispositions de l'article R. 1334-27
AC1	action corrective de premier niveau

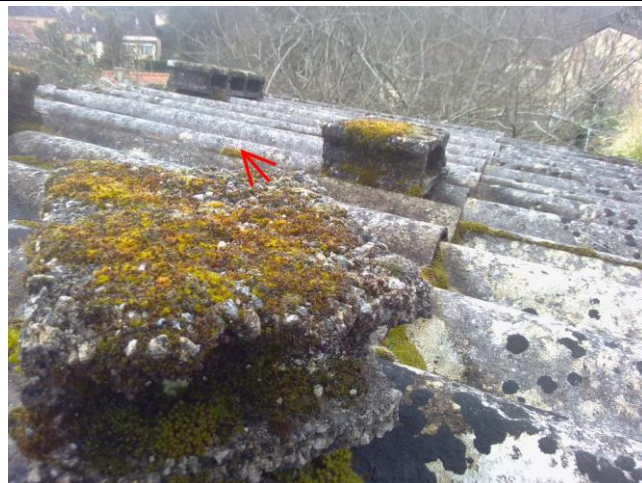
**002 : Plaques ondulées en couverture
Dépendance(s)/Remise de jardin**

Type de recommandation	Conclusion en application des dispositions de l'article R. 1334-27
AC1	action corrective de premier niveau

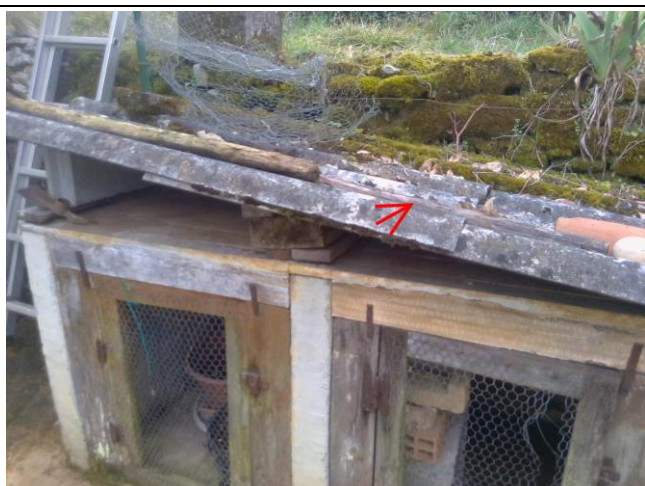
**003 : Plaques ondulées en couverture
Dépendance(s)/Clapier**

Type de recommandation	Conclusion en application des dispositions de l'article R. 1334-27
AC1	action corrective de premier niveau

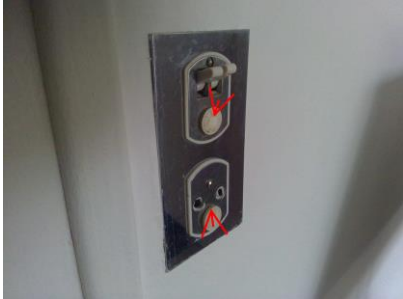
N° Article (1)	Libellé des anomalies	Mesure compensatoire correctement mise en œuvre	
		Article (2)	Libellé (3)
B4.3b	<p>Le type d'au moins un FUSIBLE ou un DISJONCTEUR n'est plus autorisé (fusible à tabatière, à broches rechargeables, COUPE-CIRCUIT A FUSIBLE de type industriel, DISJONCTEUR réglable en courant protégeant des CIRCUITS terminaux). (<i>Séjour-Salle à manger</i>)</p>

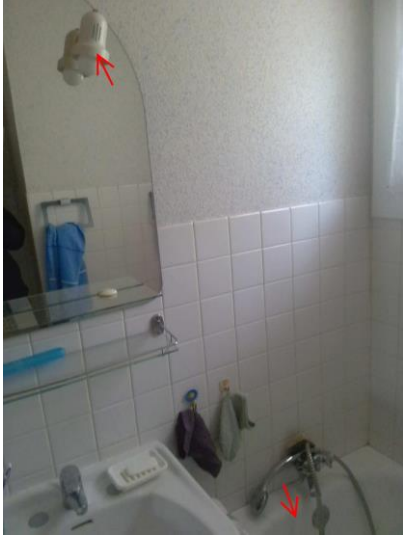
N° Article (1)	Libellé des anomalies	Mesure compensatoire correctement mise en œuvre	
		Article (2)	Libellé (3)
B6.3.1a	<p>Local contenant une baignoire ou une douche : l'installation électrique ne répond pas aux prescriptions particulières appliquées à ce local (adéquation entre l'emplacement où est installé le MATERIEL ELECTRIQUE et les caractéristiques de ce dernier – respect des règles de protection contre les chocs électriques liées aux zones). (Salle de bain - toilette)</p>

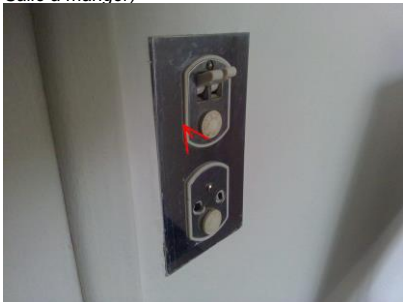
N° Article (1)	Libellé des anomalies	Mesure compensatoire correctement mise en œuvre	
		Article (2)	Libellé (3)
B8.3a	<p>L'installation comporte au moins un MATERIEL ELECTRIQUE vétuste. (Séjour-Salle à manger)</p>
