adresse : **Route de la Tache LE PEYROU 24250 Groléjac (France)**

Type de bien : Maison Individuelle

Année de construction : Avant 1948

Référence du DPE : **DAB-2021-06-9944-MCO**

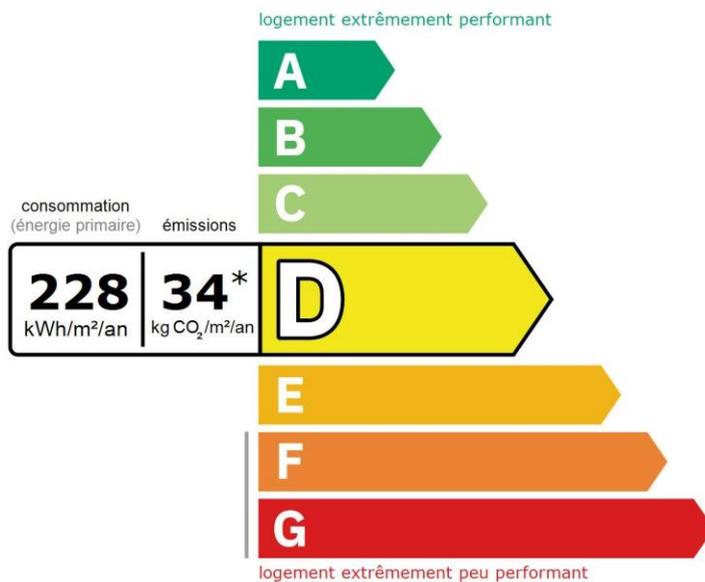
Performance énergétique et climatique

Le niveau de consommation énergétique dépend de l'isolation du logement et de la performance des équipements.
Pour l'améliorer, voir pages 4 à 6

Ce logement émet 6 513 kg de CO₂ par an, soit l'équivalent de 33 746 km parcourus en voiture.

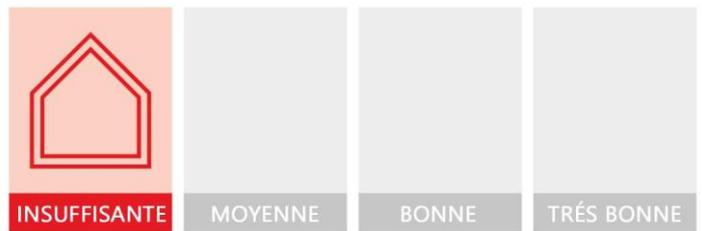
Performance de l'isolation

Murs	<p>OUEST Mur en pisé ou béton de terre stabilisé (à partir d'argile crue) d'épaisseur 65 cm non isolé donnant sur l'extérieur</p> <p>EST 1 Mur en pisé ou béton de terre stabilisé (à partir d'argile crue) d'épaisseur 60 cm non isolé donnant sur l'extérieur</p> <p>SUD Mur en pisé ou béton de terre stabilisé (à partir d'argile crue) d'épaisseur 60 cm non isolé donnant sur l'extérieur</p> <p>Nord 1 RDC Mur en pisé ou béton de terre stabilisé (à partir d'argile crue) d'épaisseur 60 cm non isolé donnant sur l'extérieur</p> <p>OUEST 2 Inconnu donnant sur un local chauffé</p> <p>OUEST 2 Inconnu donnant sur l'extérieur</p> <p>NORD 2 Inconnu donnant sur l'extérieur</p> <p>NORD HAUT Mur en pisé ou béton de terre stabilisé (à partir d'argile crue) d'épaisseur 60 cm non isolé donnant sur l'extérieur</p> <p>OUEST HAUT Inconnu non isolé donnant sur l'extérieur</p> <p>NORD 2 HAUT Inconnu non isolé donnant sur l'extérieur</p> <p>EST HAUT Inconnu donnant sur l'extérieur</p>	insuffisante

Plancher bas	Dalle béton non isolée donnant sur un terre-plein	insuffisante

Toiture/plafond	<p>Plafond structure inconnu (sous combles perdus) donnant sur un comble fortement ventilé avec isolation extérieure (24 cm)</p> <p>Plafond structure inconnu (sous combles perdus) donnant sur un comble fortement ventilé avec isolation extérieure (20 cm)</p>	bonne

Portes et fenêtres	<p>Porte(s) pvc avec double vitrage</p> <p>Portes-fenêtres battantes avec soubassement pvc, double vitrage avec lame d'air 12 mm sans protection solaire</p> <p>Portes-fenêtres battantes avec soubassement pvc, double vitrage avec lame d'air 12 mm et volets battants bois</p> <p>Fenêtres battantes bois, simple vitrage sans protection solaire</p> <p>Fenêtres battantes pvc, double vitrage avec lame d'air 12 mm et volets battants bois</p> <p>Fenêtres coulissantes métal sans rupture de ponts thermiques, double vitrage avec lame d'air 10 mm et volets roulants aluminium</p>	moyenne

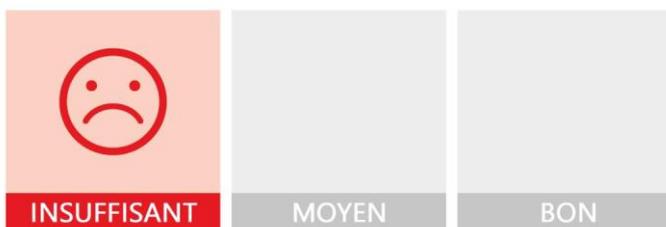
Confort d'été (hors climatisation)*

Les caractéristiques de votre logement améliorant le confort d'été :

bonne inertie du logement

toiture isolée

Équipez les fenêtres de votre logement de volets extérieurs ou brise-soleil.

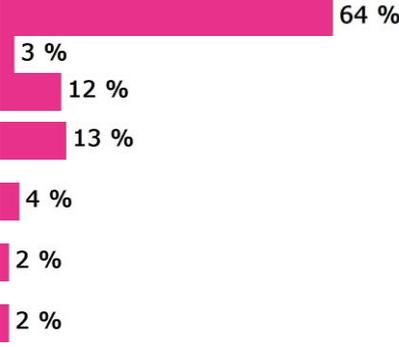
Montants et consommations annuels d'énergie

Gaz Naturel	26 419 (26 419 é.f.)	entre 1 660 € et 2 250 €

64 % 3 % 12 %

Bois	3 074 (3 074 é.f.)	entre 80 € et 120 €

Electrique	5 101 (2 218 é.f.)	entre 320 € et 450 €

Electrique	5 511 (2 396 é.f.)	entre 350 € et 480 €	13 %

Electrique	1 639 (713 é.f.)	entre 100 € et 150 €	4 %

Electrique	863 (375 é.f.)	entre 50 € et 80 €	2 %

Electrique	759 (330 é.f.)	entre 40 € et 70 €	2 %
énergie totale pour les usages recensés :		43 368 kWh (35 526 kWh é.f.)	entre 2 600 € et 3 600 € par an
