DOSSIER DE DIAGNOSTICS TECHNIQUES

Réf dossier n° PM07092203

Type de bien : **Maison individuelle**

969 ROUTE DE PEYRENEGRE

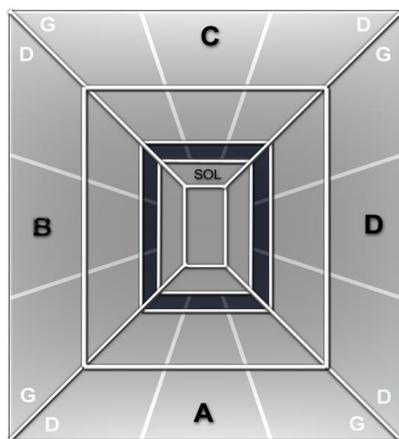
SCHEMA TYPE DE LA PIECE

Mur A : Mur d'accès au local
 Mur B : Mur gauche
 Mur C : Mur du fond
 Mur D : Mur droit

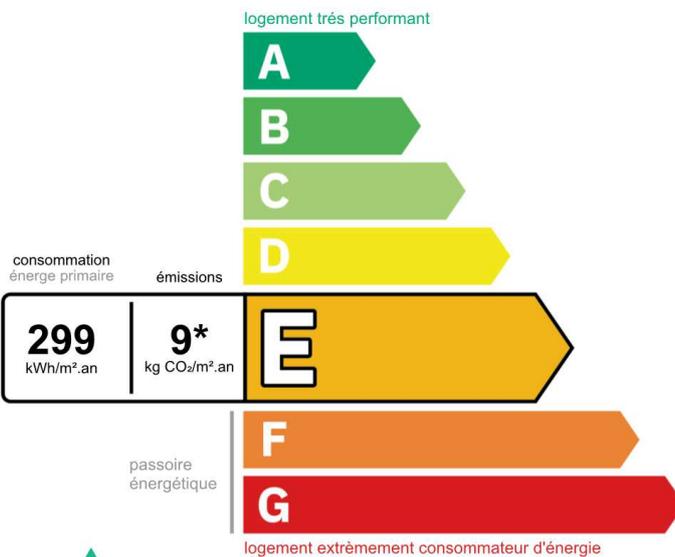
Performance énergétique

Le niveau de consommation énergétique dépend de l'isolation du logement et de la performance des équipements. Pour l'améliorer, voir pages 5 à 6

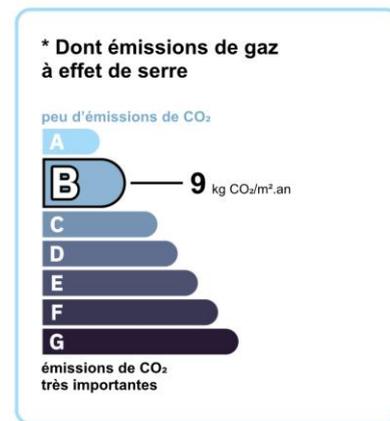
Ce logement émet 9 kg de CO₂ par an, soit l'équivalent de 82 km parcourus en voiture. Le niveau d'émissions dépend principalement des types d'énergies utilisées (bois, électricité, gaz, fioul, etc.)
