# Dossier Technique Immobilier

Numéro de dossier : 22A\_04106  
Date du repérage : 27/10/2022

Adresse : ..... **47 rue du Caire**

Commune : ..... **24200 SARLAT LA CANEDA**  
**Références cadastrales non  
communiquées**

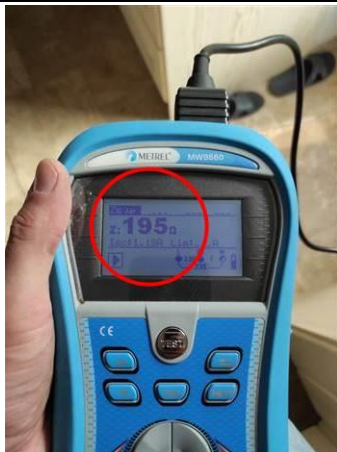
Photo PhEle001

Libellé de l'anomalie : B3.3.1 d La valeur de la résistance de la prise de terre n'est pas adaptée au courant différentiel résiduel (sensibilité) du ou des dispositifs différentiels protégeant l'ensemble de l'installation électrique.

Remarques : Valeur de la résistance de la prise de terre inadaptée au(x) dispositif(s) différentiel(s) ; Faire intervenir un électricien qualifié afin d'adapter la prise de terre au(x) dispositif(s) différentiel(s)

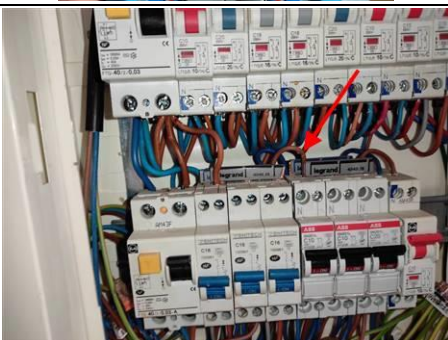
Photo PhEle002

Libellé de l'anomalie : B4.3 f3 A l'intérieur du tableau, la section d'au moins un conducteur alimentant les dispositifs de protection n'est pas adaptée au courant de réglage du disjoncteur de branchement.

Remarques : La section des conducteurs de pontage n'est pas en adéquation avec le courant de réglage du disjoncteur de branchement

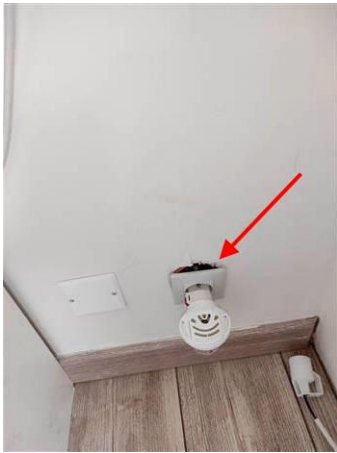
Photo PhEle003

Libellé de l'anomalie : B7.3 a L'Enveloppe d'au moins un matériel est manquante ou détériorée.
