# Dossier Technique Immobilier

Numéro de dossier : 23A\_04199  
Date du repérage : 22/02/2023

Désignation du ou des bâtiments
<p><i>Localisation du ou des bâtiments :</i>            Département : ... <b>Dordogne</b>            Adresse : ..... <b>Campagnac</b>  <b>467 route du bos d'oiseau</b>            Commune : ..... <b>24200 CARSAC AILLAC</b>  <b>Références cadastrales non communiquées</b>            Désignation et situation du ou des lot(s) de copropriété :  <b>Ce bien ne fait pas partie d'une copropriété</b>            Périmètre de repérage :  <b>suivant mission</b></p>

## Rapport de mission de repérage des matériaux et produits contenant de l'amiante pour l'établissement du constat établi à l'occasion de la vente d'un immeuble bâti (listes A et B de l'annexe 13-9 du Code de la Santé publique)

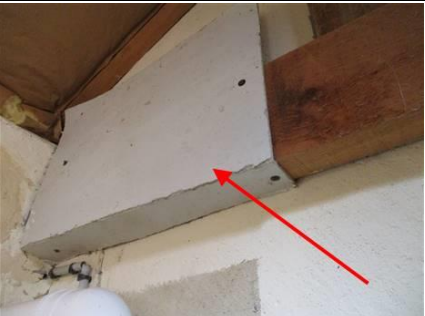
<p>Photo n° PhA001                  Localisation : Maison N1 - Pièce                  Ouvrage : Plafonds, Poutres et Charpentes, Gains et Coffres Horizontaux                  Partie d'ouvrage : Panneaux collés ou vissés                  Description : Panneaux collés ou vissés</p>
--	--

Localisation	Identifiant + Description	Conclusion (justification)	Etat de conservation** et préconisations*	Photo
Maison N1 - Pièce	Identifiant: M001 Description: Panneaux collés ou vissés Liste selon annexe.13-9 du CSP: B	Présence d'amiante (sur jugement de l'opérateur)	Matériau dégradé (étendue ponctuelle)  <b>Résultat</b> AC1**  <b>Préconisation</b> : Il est recommandé de réaliser une action corrective de premier niveau.  <b>Recommandation</b> : Seul un prélèvement et analyse laboratoire peut infirmer cette décision. En attente de commande du donneur d'ordre, tarif 80 €ttc

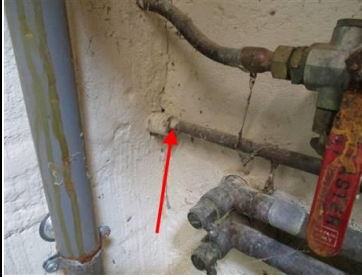
Points de contrôle <sup>(3)</sup> (selon la norme)	Anomalies observées (A1 <sup>(4)</sup> , A2 <sup>(5)</sup> , DGI <sup>(6)</sup> , 32c <sup>(7)</sup> )	Libellé des anomalies et recommandations	Photos
C.2 - L'espace Tuyauteries fixes - Espace annulaire	A2	5 : l'espace annulaire de la canalisation gaz à la pénétration dans le logement est obturé. Si oui, il est obturé. (Nota: ce libellé comporte une erreur et sera prochainement corrigé par l'AFNOR pour être remplacé par "l'espace annulaire de la canalisation gaz à la pénétration dans le logement n'est pas obturée.")  Remarques : L'espace annulaire n'est pas obturé ; Faire intervenir un installateur gaz qualifié afin de l'obturer correctement (Maison N1 - Pièce) Risque(s) constaté(s) : Accumulation de gaz dans l'habitation (le plus souvent en sous-sol ou en cave) provenant d'une fuite extérieure et pouvant entraîner une explosion.
