Numéro de dossier : 24012_AC0185_141856 Numéro de contrôle: VENTE_AC0185_149715		Commune : Archignac

<b>PAYS DE FÉNELON</b> EN PÉRIGORD NOIR Communauté de communes	<b>RAPPORT DE VISITE</b> <b>VERIFICATION DE FONCTIONNEMENT ET D'ENTRETIEN</b> <b>DE L'INSTALLATION</b> <b>D'ASSAINISSEMENT NON COLLECTIF (ANC)</b>	<b>Le Service Public</b> <b>de l'Assainissement</b> <b>Non Collectif</b> <b>(SPANC)</b>

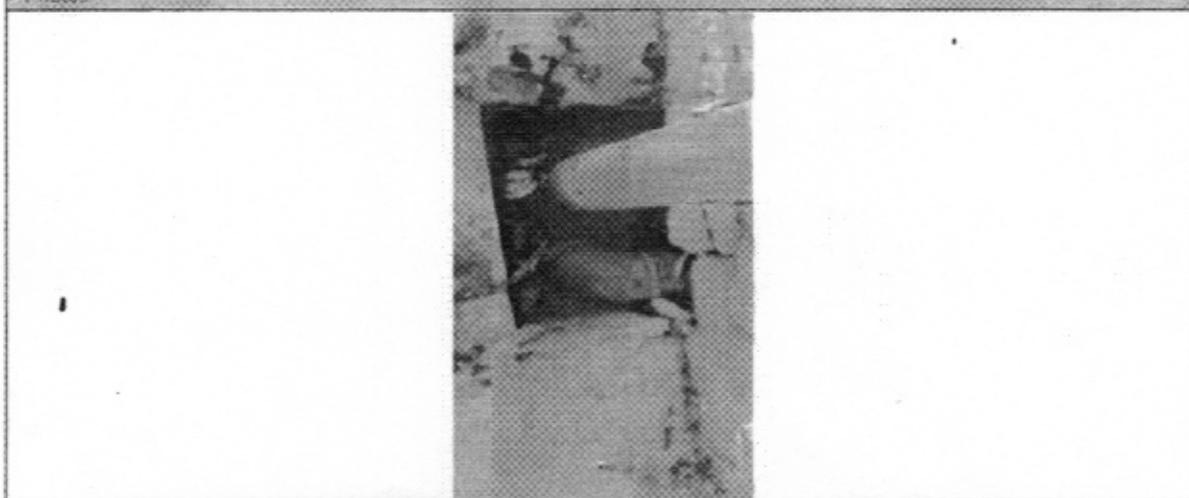
Eaux vannes (EV) 1	Eaux ménagères (EM) 1	Eaux ménagères (EM) 2	Eaux ménagères (EM) 3	Autres : Eaux Ménagères
Origine précise : raccordeurs	WC	Cuisine	WC Salle De Bain	WC Salle De Bain	Buanderie/Cellier
Collectées vers une filière d'ANC	Oui	Oui	Oui	Oui	Non
Si non préciser la destination (pourra rejet à l'échelle en surface, rejet des eaux par infiltration dans le sol, autre)					réseau pluviale

regard des eaux pluviales recevant les eaux de la buanderie

Raccorder la canalisation de la buanderie au système assainissement non collectif.

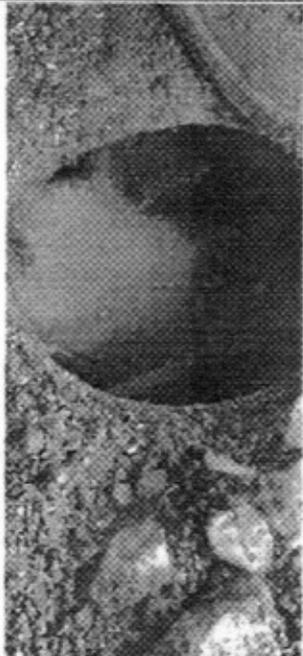
- Existence d'un bac à graisse ? **Oui**
- Volume (m³): **0.2**
- Est-il accessible ? **Accessible**
- Matériau du bac à graisse : **Béton**
- Nature des eaux usées raccordées à la filière : **Eaux Ménagères Cuisine**
- Quel est le niveau des graisses ? **Faible**
- Distance entre bac et habitation(m) ? **2**
- Présente-t-il des signes d'altérations ? **Non vérifiable**

Fosse septique TP: 1	
• Existence d'une fosse ?	Oui
• Est-elle accessible ?	Accessible
• Volume (m³):	1.5
• Matériau de la fosse :	Béton
• Est-elle à moins de 10m d'une habitation ?	Oui
• Présente-t-elle des signes d'altérations ?	Non vérifiable
• Présence d'odeurs ?	Non
• Nature des eaux usées raccordées à la filière :	Eaux Ménagères Salles de Bains Eaux Vannes

Fosses septique de 1500 Litres	bac à graisse de 200 litres

Mettre en place un fosse toutes eaux de 3 000 litres

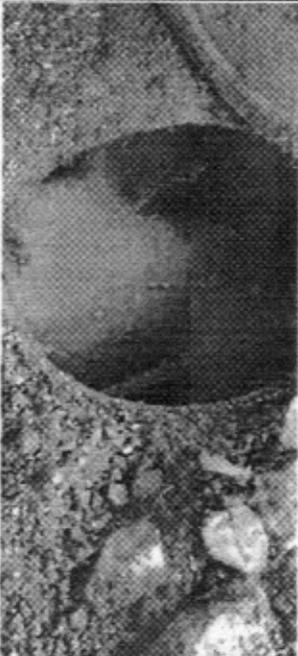
Fosse septique TP: 1	
• Existence d'une fosse ?	Oui
• Est-elle accessible ?	Accessible
• Volume (m³):	1.5
• Matériau de la fosse :	Béton
• Est-elle à moins de 10m d'une habitation ?	Oui
• Présente-t-elle des signes d'altérations ?	Non vérifiable
• Présence d'odeurs ?	Non
• Nature des eaux usées raccordées à la filière :	Eaux Ménagères Salles de Bains Eaux Vannes

Fosses septique de 1500 Litres	bac à graisse de 200 litres

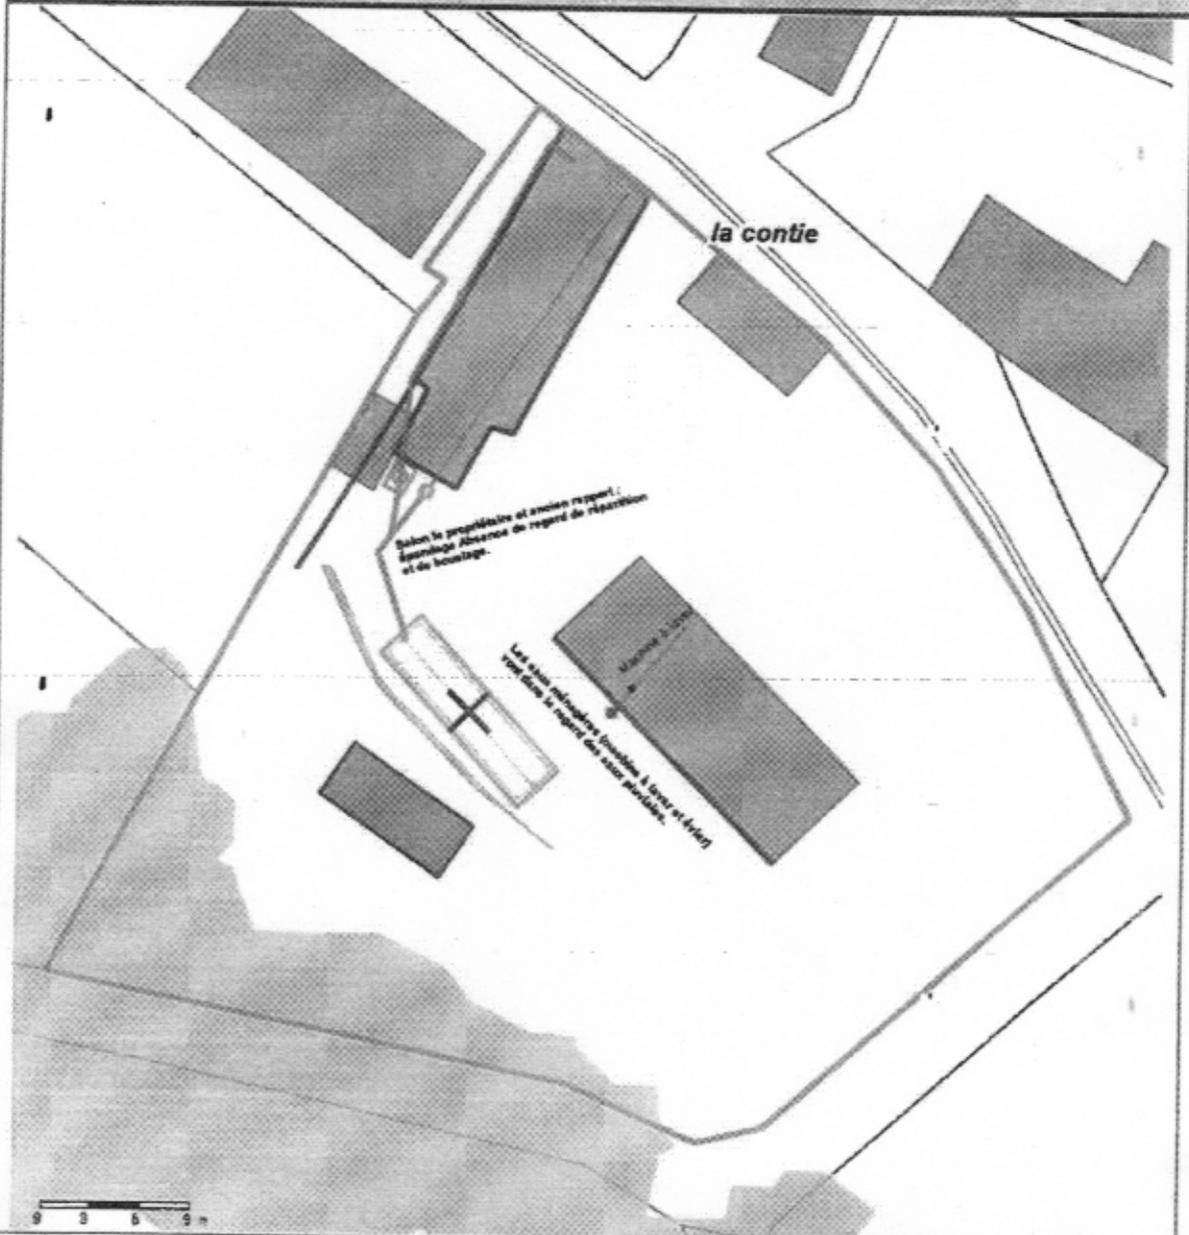
**SCHEMA DU DISPOSITIF**

• Détails dysfonctionnements : Absence de regard de bouclage et de répartition probant l'existence du système de traitement mis en place.

Bac à graisse		Fosse septique		Regard de visite : eaux pluviales		Té de visite
	Tranchées d'épandage (3m*12m)		Ventilation Secondaire				
	Canalisation eaux pluviales (gros diamètre)		Canalisation eaux usées (gros diamètre)				
	Piscine		Terrasse		Canalisation eaux usées (petit diamètre)

Mettre en place des tranchées d'épandages ( 3\*15 m) avec un regard de répartition et de bouclage.

Le jour de la visite, aucun regard de répartition et/ou de bouclage n'a permis de vérifier les dimensions ainsi que l'état de fonctionnement et d'entretien du système d'épandage situé après la fosse septique et le bac à graisses. Les regards du système d'épandage devront être découverts afin de s'assurer du bon dimensionnement de l'installation ainsi que de son fonctionnement. A défaut, un nouveau système de traitement (type lit d'épandage à galets, filtre à sable...) devra être installé afin de garantir le traitement correct des effluents. Une partie des eaux usées est acheminée vers les eaux pluviales. Cela est strictement interdit. Il est nécessaire de traiter l'intégralité des eaux usées (eaux ménagères et eaux vannes) par système d'assainissement non collectif conforme.
