## - Dossier de Diagnostics Techniques -

N° : 2371 - 2014

Désignation du Propriétaire :	Désignation du bien :
Succession BOISSIER Cibut 15600 MAURS	Maison + dépendances : Cibut 15600 MAURS

## Rapport de mission de repérage des matériaux et produits contenant de l'amiante pour l'établissement du constat établi à l'occasion de la vente d'un immeuble bâti

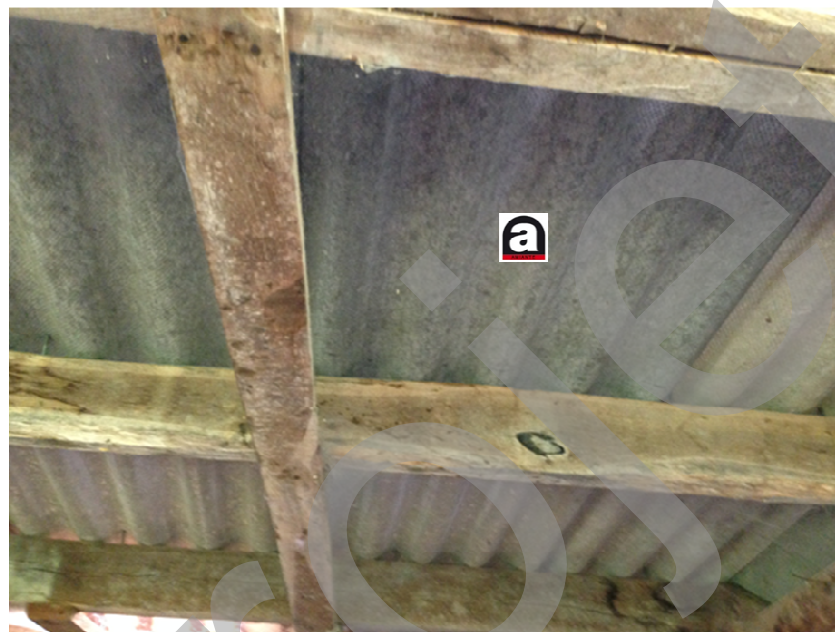
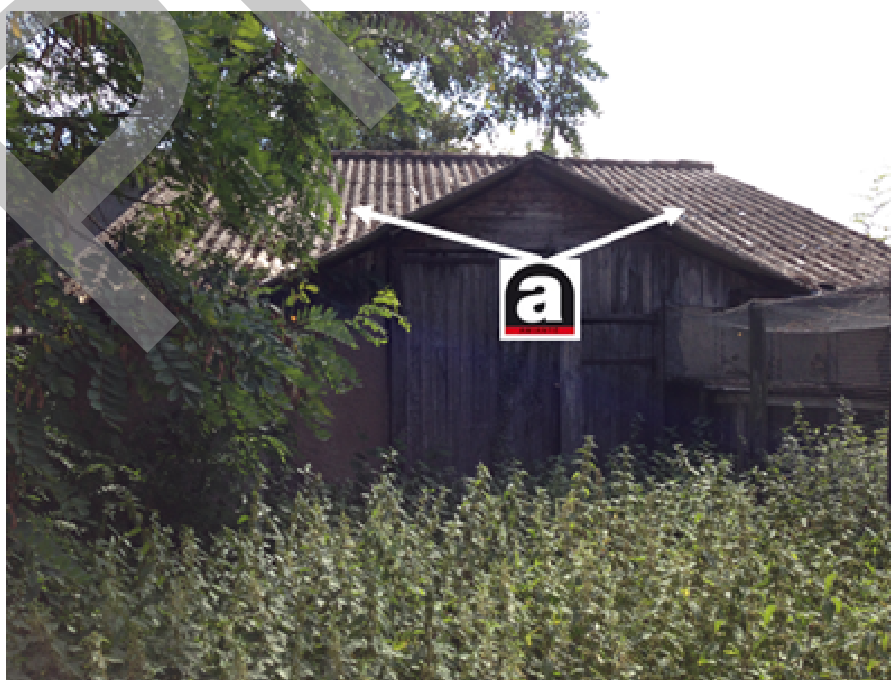
#### Photos Plaques sous-tuiles

Description	Localisation	Etat de conservation			Risque de dégradation	Type de recommandation
		Protection Physique	Etat de dégradation	Etendue de la dégradation		
Conduits de fluides (eau)/Conduits	W.C. 2 (Étage 1)	NON ETANCHE	ND	S/O	DEG FAIBLE	EP
Toitures/Plaques	Combles 2 (Combles perdus)	NON ETANCHE	ND	S/O	DEG FAIBLE	EP
Toitures/Plaques	grange	NON ETANCHE	ND	S/O	DEG FAIBLE	EP

Le type de matériau ou produit concerné contenant de l'amiante, la nature et l'étendue des dégradations qu'il présente et l'évaluation du risque de dégradation ne conduisent pas à conclure à la nécessité d'une action de protection immédiate sur le matériau ou produit. L'évaluation périodique consiste à :

- a) Contrôler périodiquement que l'état de dégradation des matériaux et produits concernés ne s'aggrave pas, et, le cas échéant, que leur protection demeure en bon état de conservation ;
- b) Rechercher, le cas échéant, les causes de dégradation et prendre les mesures appropriées pour les supprimer.
