Dossier de Diagnostics Techniques

Réf. : 14-4727-PIROT

Maison d'habitation

Le Bourg
46330 BLARS

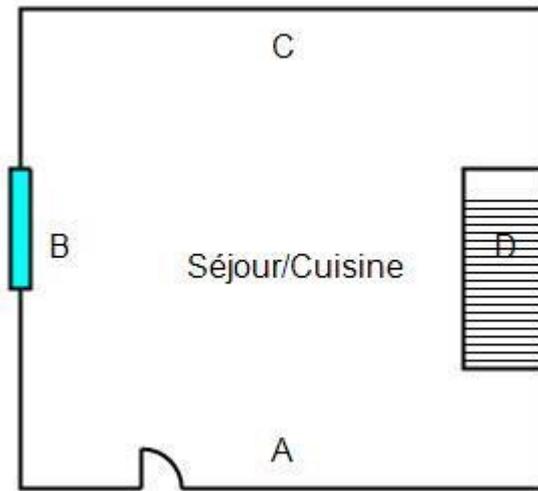
RDC

Local : Séjour/Cuisine (RdC)										
N°	Zone	Unité de diagnostic	Substrat	Revêtement apparent	Localisation	Etat de conservation	Nature de la dégradation	Résultats (mg/cm²)	Classement	Observations
2	A	Mur	Plâtre	Peinture		ND		0,5	0	
3						ND		0,5		
16	A	Porte d'entrée	Dormant extérieur	Bois	Peinture	ND		0,2	0	
17						ND		0,2		
12	A	Porte d'entrée	Dormant intérieur	Bois	Peinture	ND		0,5	0	
13						ND		0,1		
20	A	Porte d'entrée	Embrasure	Bois	Peinture	ND		0,2	0	
21						ND		0,3		
18	A	Porte d'entrée	Ouvrant extérieur	Bois	Peinture	ND		0,2	0	
19						ND		0,2		
14	A	Porte d'entrée	Ouvrant intérieur	Bois	Peinture	ND		0,6	0	
15						ND		0,3		
	B	Fenêtre	Dormant et ouvrant extérieurs	PVC	Brut					Brut
	B	Fenêtre	Dormant et ouvrant intérieurs	PVC	Brut					Brut
24	B	Fenêtre	Embrasure	Plâtre	Peinture	ND		0,4	0	
25						ND		0,1		
22	B	Fenêtre	Volets	Bois	Peinture	ND		0,2	0	
23						ND		0,6		
4	B	Mur	Plâtre	Peinture		ND		0,2	0

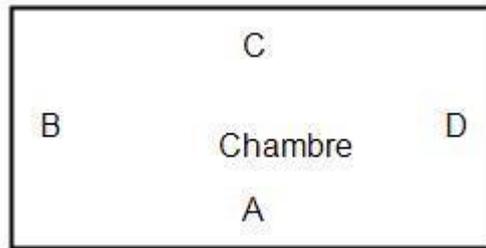
R+1

N°	Zone	Unité de diagnostic	Substrat	Revêtement apparent	Localisation	Etat de conservation	Nature de la dégradation	Résultats (mg/cm²)	Classement	Observations
26	A	Mur	Plâtre	Peinture		ND		0,3	0	
27						ND		0,4		
28	B	Mur	Plâtre	Peinture		ND		0,2	0	
29						ND		0,3		
30	C	Mur	Plâtre	Peinture		ND		0,2	0	
31						ND		0,4		
32	D	Mur	Plâtre	Peinture		ND		0,7	0
