# Dossier Technique Immobilier

Numéro de dossier : **THORNTON/18/04/16/691**

Date du repérage : **17/04/2018**

Localisation du ou des bâtiments :  
Département : **46210**  
Commune : **GORSES**  
Adresse : **Renac**  
**Section cadastrale AV, Parcelle numéro 35, AV 129,**  
Périmètre de repérage :  
**Ensemble de la propriété**

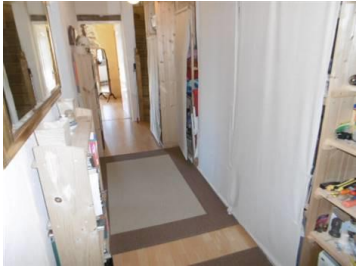
| Localisation | Description | Photo |
|---|---|---|
| Rez de jardin / maison T4 - Dégagement | Sol : Béton et Parquet stratifié<br>Mur B, C, D, E, F : Enduit et Peinture<br>Plafond : placoplâtre et Peinture<br>Poutres : Bois et vernis<br>Faux Limon A : Bois et Vernis<br>Crémaillère A : Bois et Vernis<br>Marches A : Bois et Vernis<br>Contremarches A : Bois et Vernis<br>Porte (P1) C : Bois et Peinture<br>Porte (P2) D : Bois et Peinture<br>Porte (P3) D : Bois et Peinture<br>Porte (P4) E : Bois et Peinture | |

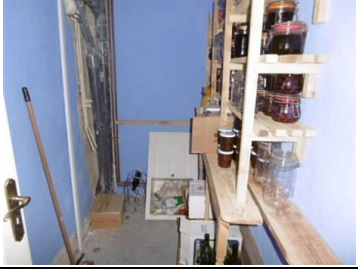
| Localisation | Description | Photo |
|---|---|---|
| Rez de jardin / maison T4 - Cave | Sol Béton<br>Mur Enduit peint, placoplâtre peint<br>Plafond Bois, placoplâtre peint<br>Porte en bois | |

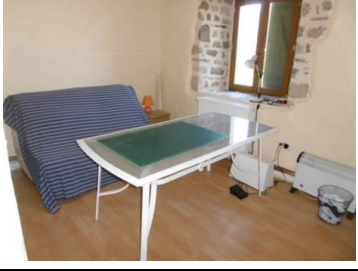
| Localisation | Description | Photo |
|---|---|---|
| Rez de jardin / maison T4 - Chambre 1 | Sol : Béton et Parquet stratifié<br>Mur A, B, C, D, E, F : Enduit et Peinture<br>Plafond : placoplâtre et Peinture<br>Poutres : bois et vernis<br>Porte (P1) A : Bois et Peinture<br>Fenêtre (F1) E : Bois et Vernis<br>Embrasure E : Pierre et brut<br>Volet E : Bois et Peinture<br>Radiateur E : Métal et Peinture<br>Porte (P2) F : Bois et Peinture<br>Linteau E : Bois et vernis | |

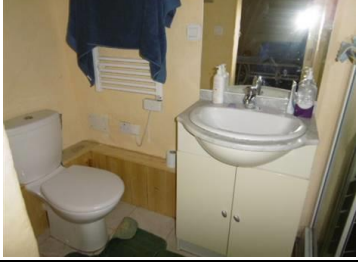
| Localisation | Description | Photo |
|---|---|---|
| Rez de jardin / maison T4 - Toilettes | Sol : Carrelage et brut<br>Mur A, B, C, D : Enduit et peinture<br>Plafond : placoplâtre et Peinture<br>Porte (P1) A : bois et Peinture<br>Radiateur C : Métal et Peinture | |

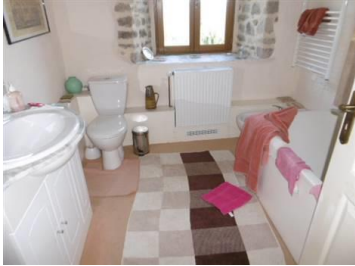
| Localisation | Description | Photo |
|---|---|---|
| Rez de jardin / maison T4 - Salle de bain | Sol : Béton et Moquette collée<br>Mur A, B, C, D : Enduit et peinture<br>Mur A, D : Enduit et Carrelage<br>Plafond : placoplâtre et peinture<br>Poutres : bois et vernis<br>Porte (P1) A : bois et Peinture<br>Fenêtre (F1) C : Bois et Vernis<br>Embrasure C : pierre et brut<br>Volet C : bois et peinture<br>Radiateur C : Métal et Peinture<br>Linteau C : Bois et vernis | |

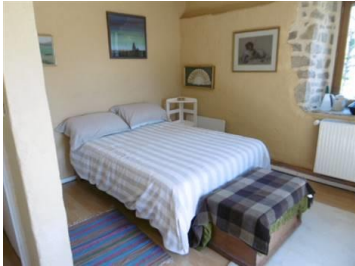
| Localisation | Description | Photo |
|---|---|---|
| Rez de jardin / maison T4 - Chambre 2 | Sol : Béton et Parquet stratifié<br>Mur A, B, C, D, E, F : Enduit et Peinture<br>Porte (P1) A : bois et Peinture<br>Fenêtre (F1) D : Bois et Vernis<br>Embrasure D : pierre et brut<br>Volet D : bois et peinture<br>Radiateur D : Métal et Peinture<br>Fenêtre (F2) E : Bois et Vernis<br>Embrasure E : pierre et brut<br>Porte (P2) F : bois et Vernis<br>Porte (P3) F : bois et Vernis<br>Linteau E : Bois et vernis | |

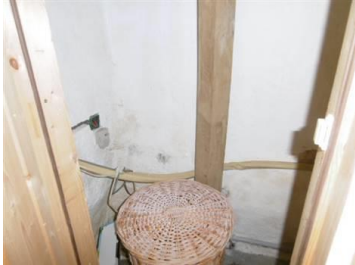
| Localisation | Description | Photo |
|---|---|---|
| Rez de jardin / maison T4 - Placard | Sol Béton<br>Mur Enduit peint<br>Plafond Bois<br>Porte en bois | |

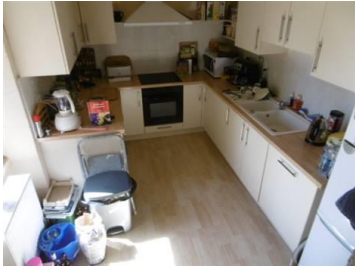
| Localisation | Description | Photo |
|---|---|---|
| Rez de chaussée / maison T4 - Cuisine | Sol : Béton et Parquet stratifié<br>Mur A : Pierre et brut<br>Mur B, C, D : Enduit et Peinture<br>Plafond : placoplâtre et peinture<br>Poutres : bois et vernis<br>Embrasure A : pierre et brut<br>Fenêtre (F1) B : bois et Vernis<br>Embrasure B : Enduit et Peinture<br>Volet (V1) B : bois et peinture<br>Radiateur (R1) B : Métal et Peinture<br>Marches : Pierre et brut<br>Contremarches : Pierre et brut | |

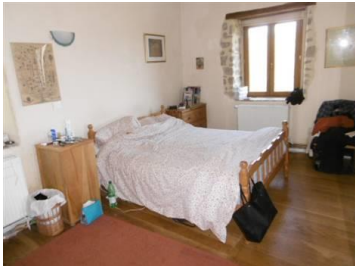
| Localisation | Description | Photo |
|---|---|---|
| Rez de chaussée / maison T4 - Chambre 3 | Sol : Bois et Parquet<br>Mur A : placoplâtre et Peinture<br>Mur B, C, D : Enduit et Peinture<br>Mur E, F : placoplâtre et Peinture<br>Plafond : placoplâtre et peinture<br>Porte (P1) A : bois et Peinture<br>Porte (P2) B : bois et Peinture<br>Embrasure B : Pierre et brut<br>Fenêtre (F1) C : bois et Vernis<br>Embrasure C : Enduit et brut<br>Volet (V1) C : bois et peinture<br>Radiateur (R1) C : Métal et Peinture<br>Fenêtre (F2) D : bois et Vernis<br>Embrasure D : Pierre et brut<br>Volet (V2) D : bois et peinture<br>Radiateur (R2) D : Métal et Peinture<br>Linteau (L1) C : Bois et vernis<br>Linteau (L2) D : Bois et vernis | |

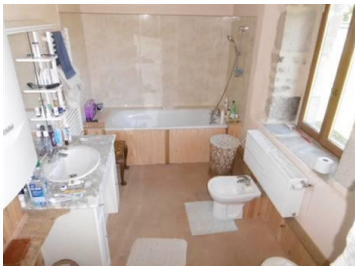
| Localisation | Description | Photo |
|---|---|---|
| Rez de chaussée / maison T4 - Salle de bain 2 | Sol : Béton et Moquette collée<br>Mur A, B, C, D : Enduit et Peinture<br>Mur B, C, D : Enduit et Carrelage<br>Plafond : placoplâtre et peinture<br>Porte (P1) A : bois et Peinture<br>Embrasure A : pierre et brut<br>Fenêtre (F1) D : bois et Vernis<br>Embrasure D : pierre et brut<br>Radiateur (R1) D : Métal et peinture<br>Poutres : bois et vernis<br>Faux Limon : Bois et Vernis<br>Crémaillère : Bois et Vernis<br>Marches : Bois et Vernis<br>Radiateur (R2) B : Métal et peinture | |

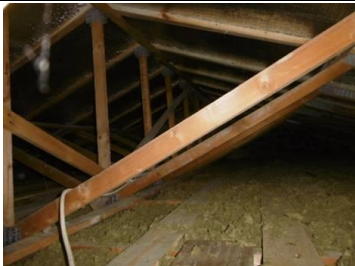
| Localisation | Description | Photo |
|---|---|---|
| 1er étage / maison T4 - Comble d'habitation | Sol Bois, laine de roche<br>Mur Pierre jointée<br>Plafond Isolant nu, bois | |

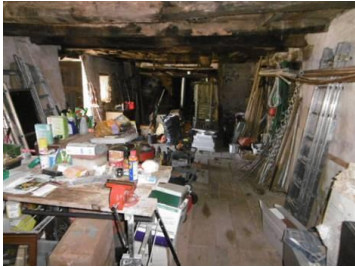
| Localisation | Description | Photo |
|---|---|---|
| Rez de chaussée / maison T1 - Cuisine / Séjour | Sol : Parquet et brut<br>Mur A, B, C, D : Enduit et Peinture<br>Plafond : Bois et brut<br>Poutres : bois et vernis<br>Porte (P1) A : Bois et Peinture<br>Embrasure A : Enduit et Peinture<br>Fenêtre (F1) A : bois et Peinture<br>Embrasure (E2) A : Enduit et Peinture<br>Fenêtre (F2) A : bois et Peinture<br>Embrasure (E3) A : Enduit et Peinture<br>Allège A : Enduit et Peinture<br>Volet (V1) A : bois et peinture<br>Volet (V2) A : bois et peinture<br>Cheminée B : Bois et brut<br>Encadrement de cheminée B : Bois et Vernis<br>linteau A : Bois et vernis<br>linteau (L2) A : Bois et vernis<br>linteau (L3) A : Bois et vernis<br>linteau (L4) C : Bois et vernis | |

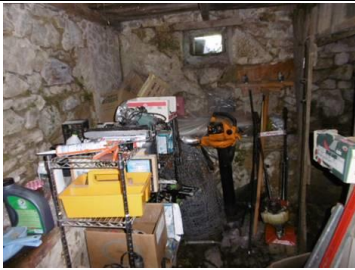
| Localisation | Description | Photo |
|---|---|---|
| Rez de chaussée / maison T1 - Souillarde | Sol : Pierre et brut<br>Mur B, C : Pierre et brut<br>Mur D : Enduit et Peinture<br>Porte (P1) D : bois et Vernis<br>Plafond : Bois et brut | |

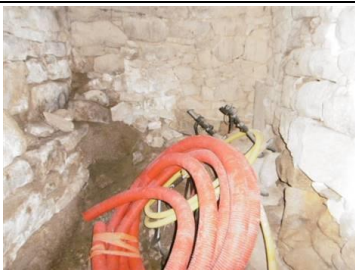
| Localisation | Description | Photo |
|---|---|---|
| Rez de chaussée / maison T1 - Placard | Sol Terre battue<br>Mur Pierre jointée<br>Plafond Bois<br>Porte en bois | |

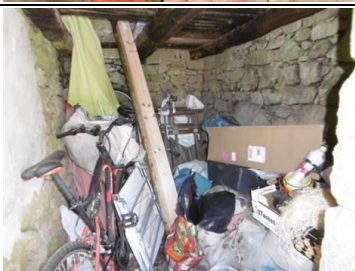
| Localisation | Description | Photo |
|---|---|---|
| Rez de chaussée / maison T1 - Abris | Sol Terre battue<br>Mur Pierre jointée<br>Plafond Bois | |

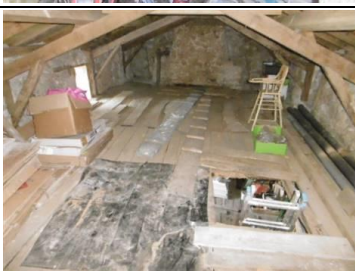
| Localisation | Description | Photo |
|---|---|---|
| 1er étage / maison T1 - Comble d'habitation | Sol Bois<br>Mur Pierre jointée<br>Plafond Bois | |

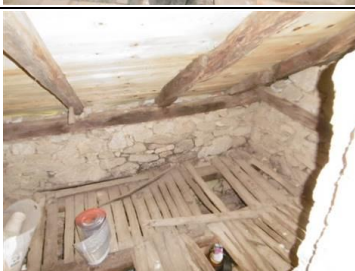
| Localisation | Description | Photo |
|---|---|---|
| 1er étage / maison T1 - Comble non habitable 1 | Sol Bois<br>Mur Pierre jointée<br>Plafond Bois | |

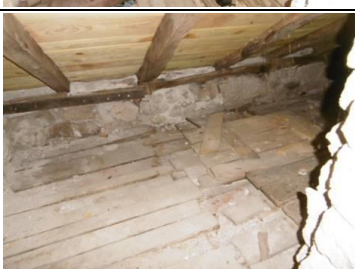
| Localisation | Description | Photo |
|---|---|---|
| 1er étage / maison T1 - Comble non habitable 2 | Sol Bois<br>Mur Pierre jointée<br>Plafond Bois<br>Porte en bois | |

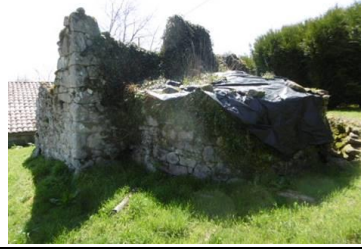
| Localisation | Description | Photo |
|---|---|---|
| Dépendance - Four à pain en ruine | Sol Terre battue<br>Mur Pierre jointée | |

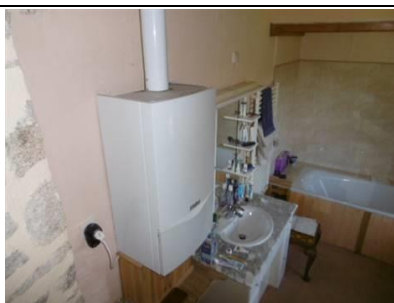
Photo n° PhGaz001  
Localisation : Rez de chaussée / maison T4 - Salle de bain 2  
Chaudière Vaillant (Type : Etanche)

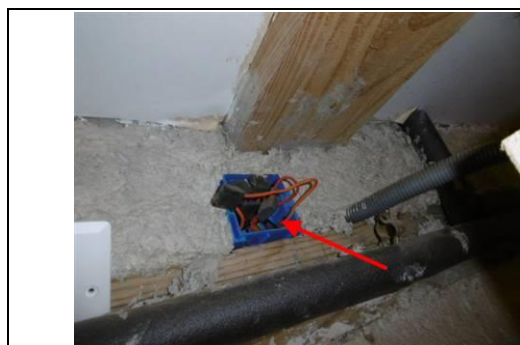
Photo PhEle001

Libellé de l'anomalie : B7.3 a L'Enveloppe d'au moins un matériel est manquante ou détériorée.
