Dossier de Diagnostics Techniques

Réf. : 17-43704-BELRHAZI

Maison d'habitation T5

6 bis avenue de la Parrine Haute
46100 FIGEAC

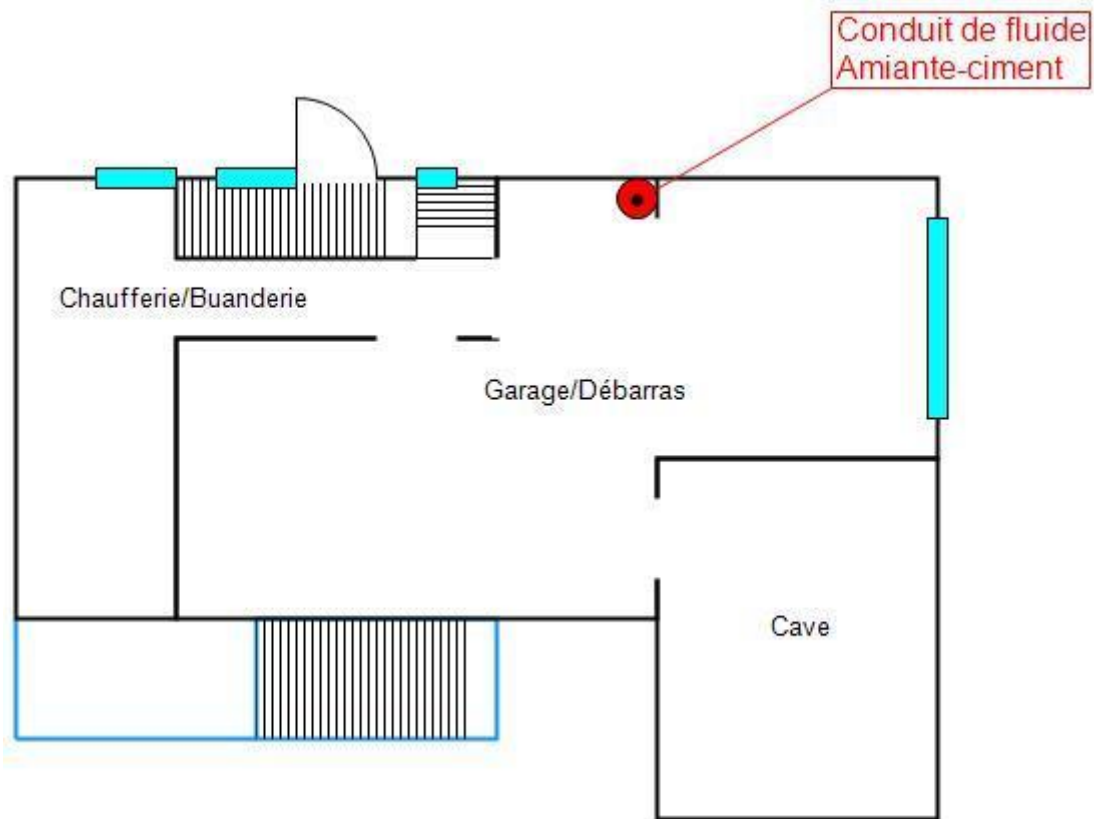
PLANCHE DE REPERAGE USUEL			
N° dossier :	17-43704-BELRHAZI		
N° planche :	2/4	Version :	0
		Type :	Croquis
Origine du plan :	Cabinet de diagnostics		
Adresse de l'immeuble :		6 bis avenue de la Parrine Haute 46100 FIGEAC	
Bâtiment – Niveau :		2- Maison RDC

N° Local	Local	Étage	Élément	Zone	Matériau / Produit	Liste	Méthode	Etat de dégradation	Photo
2	Garage/Débarra	RdC	Conduit de fluide	Plafond	Amiante-ciment - Brut	B	Jugement personnel	Matériaux non dégradé	
8	WC	1er	Conduit de fluide	Mur	Amiante-ciment - Brut	B	Jugement personnel	Matériaux non dégradé	
9	Salle d'eau	1er	Conduit de fluide	Mur	Amiante-ciment - Brut	B	Jugement personnel	Matériaux non dégradé	
12	Palier	2ème	Conduit de fluide	Mur	Amiante-ciment - Brut	B	Jugement personnel	Matériaux non dégradé

N° Local	Local / Partie d'immeuble	Etage	Élément	Zone	Matériau / Produit	Liste	Présence	Critère de décision	Etat de dégradation	Obligation / Préconisation
2	Garage/Débarras	RdC	Conduit de fluide	Plafond	Amiante-ciment - Brut	B	A	Jugement personnel	MND	EP
8	WC	1er	Conduit de fluide	Mur	Amiante-ciment - Brut	B	A	Jugement personnel	MND	EP
9	Salle d'eau	1er	Conduit de fluide	Mur	Amiante-ciment - Brut	B	A	Jugement personnel	MND	EP
12	Palier	2ème	Conduit de fluide	Mur	Amiante-ciment - Brut	B	A	Jugement personnel	MND	EP

- a) contrôler périodiquement que l'état de dégradation des matériaux et produits concernés ne s'aggrave pas, et, le cas échéant, que leur protection demeure en bon état de conservation ;
- b) rechercher, le cas échéant, les causes de dégradation et prendre les mesures appropriées pour les supprimer.
