DOSSIER DE DIAGNOSTICS TECHNIQUES

Réf dossier n° PM11101701

Type de bien : **Maison individuelle**

MONTLUC

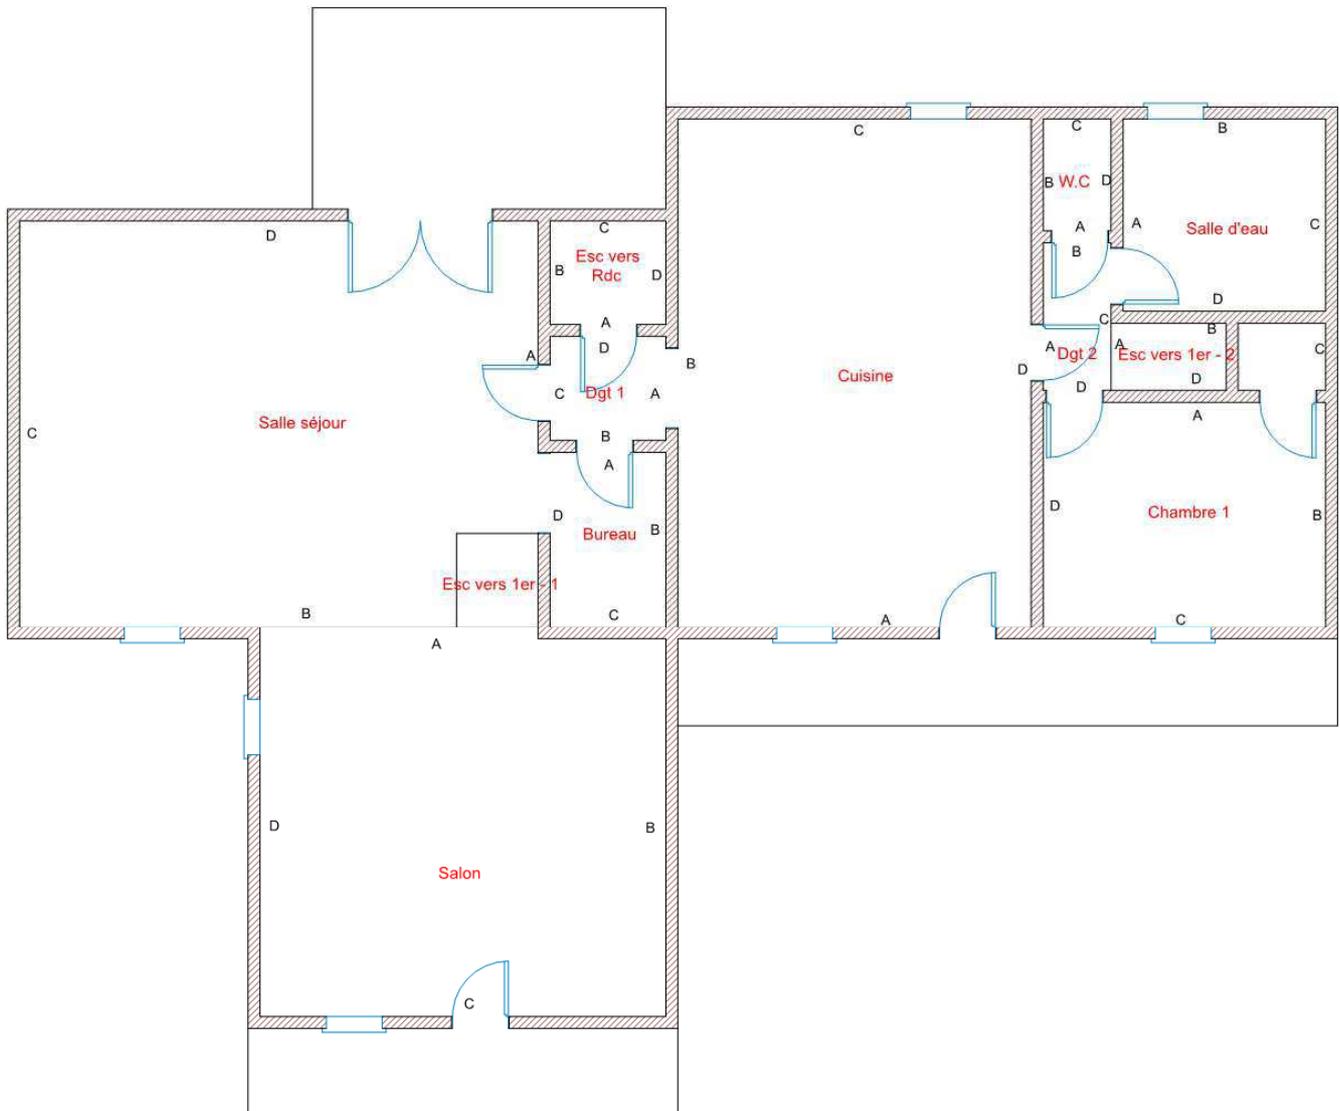
ANNEXE 1 - CROQUIS DE SITUATION

CROQUIS DE SITUATION		Référence	Opérateur	Niveau	1er étage		1/4
Propriétaire	MR OU MME CHAMBERS JOHN				Adresse		
		PM11101701	MR MINARD PHILIPPE		MONTLUC 46270 LINAC

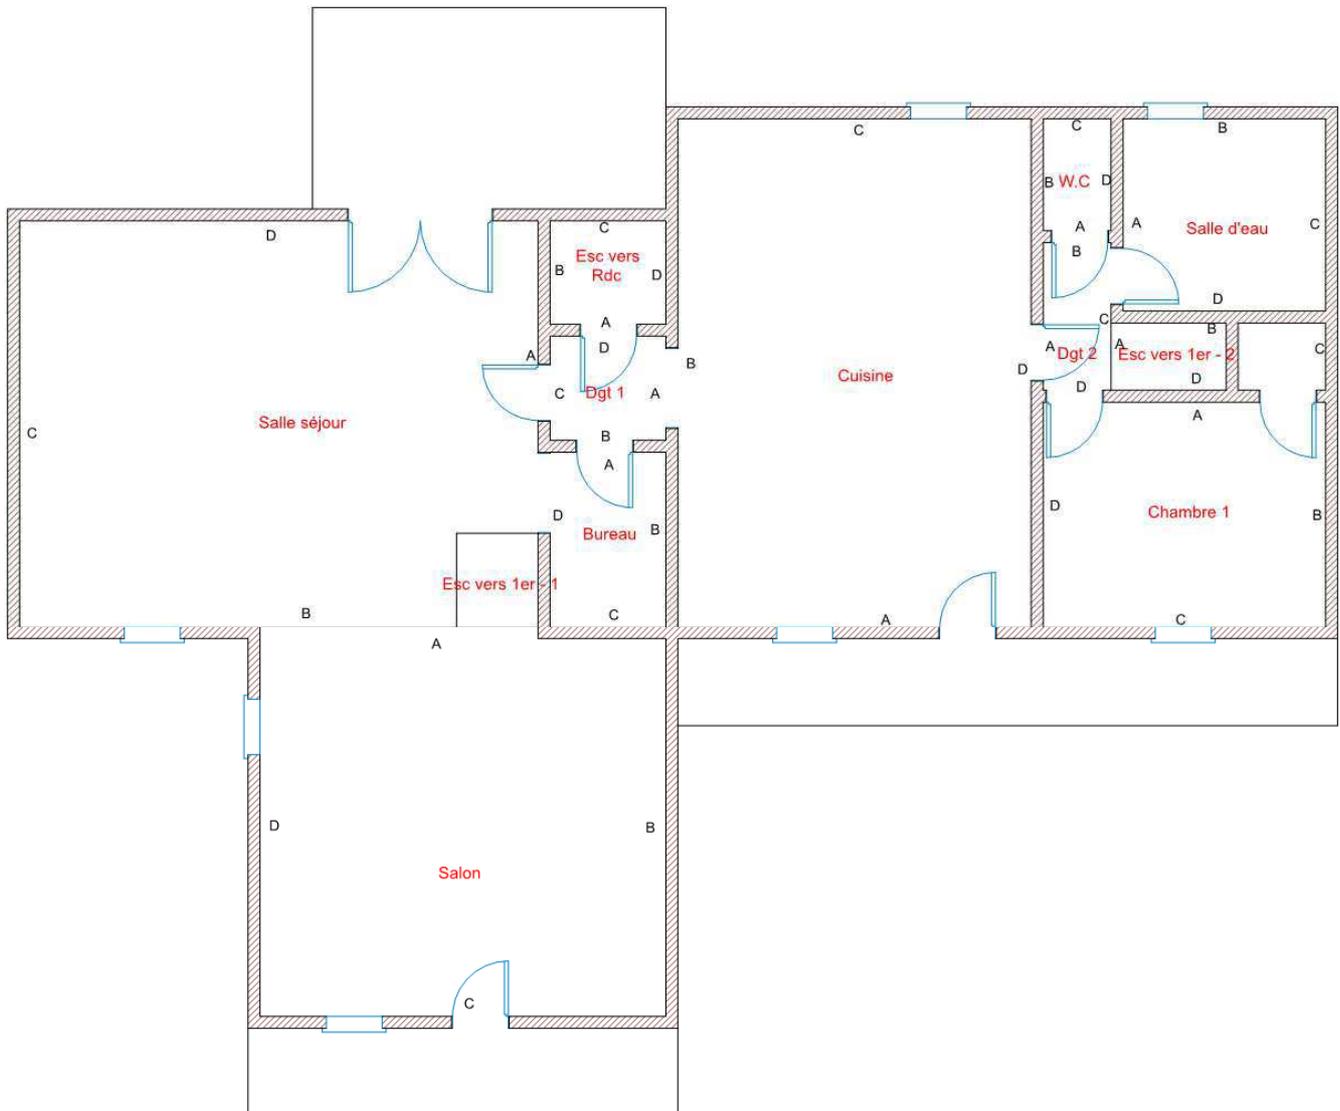
ANNEXE 1 - PLANCHE DE REPERAGE USUEL

PLANCHE DE REPERAGE		Référence	Opérateur	Niveau	1er étage	1/4
Propriétaire	MR OU MME CHAMBERS JOHN	PM11101701	MR MINARD PHILIPPE	Adresse		
			MONTLUC 46270 LINAC

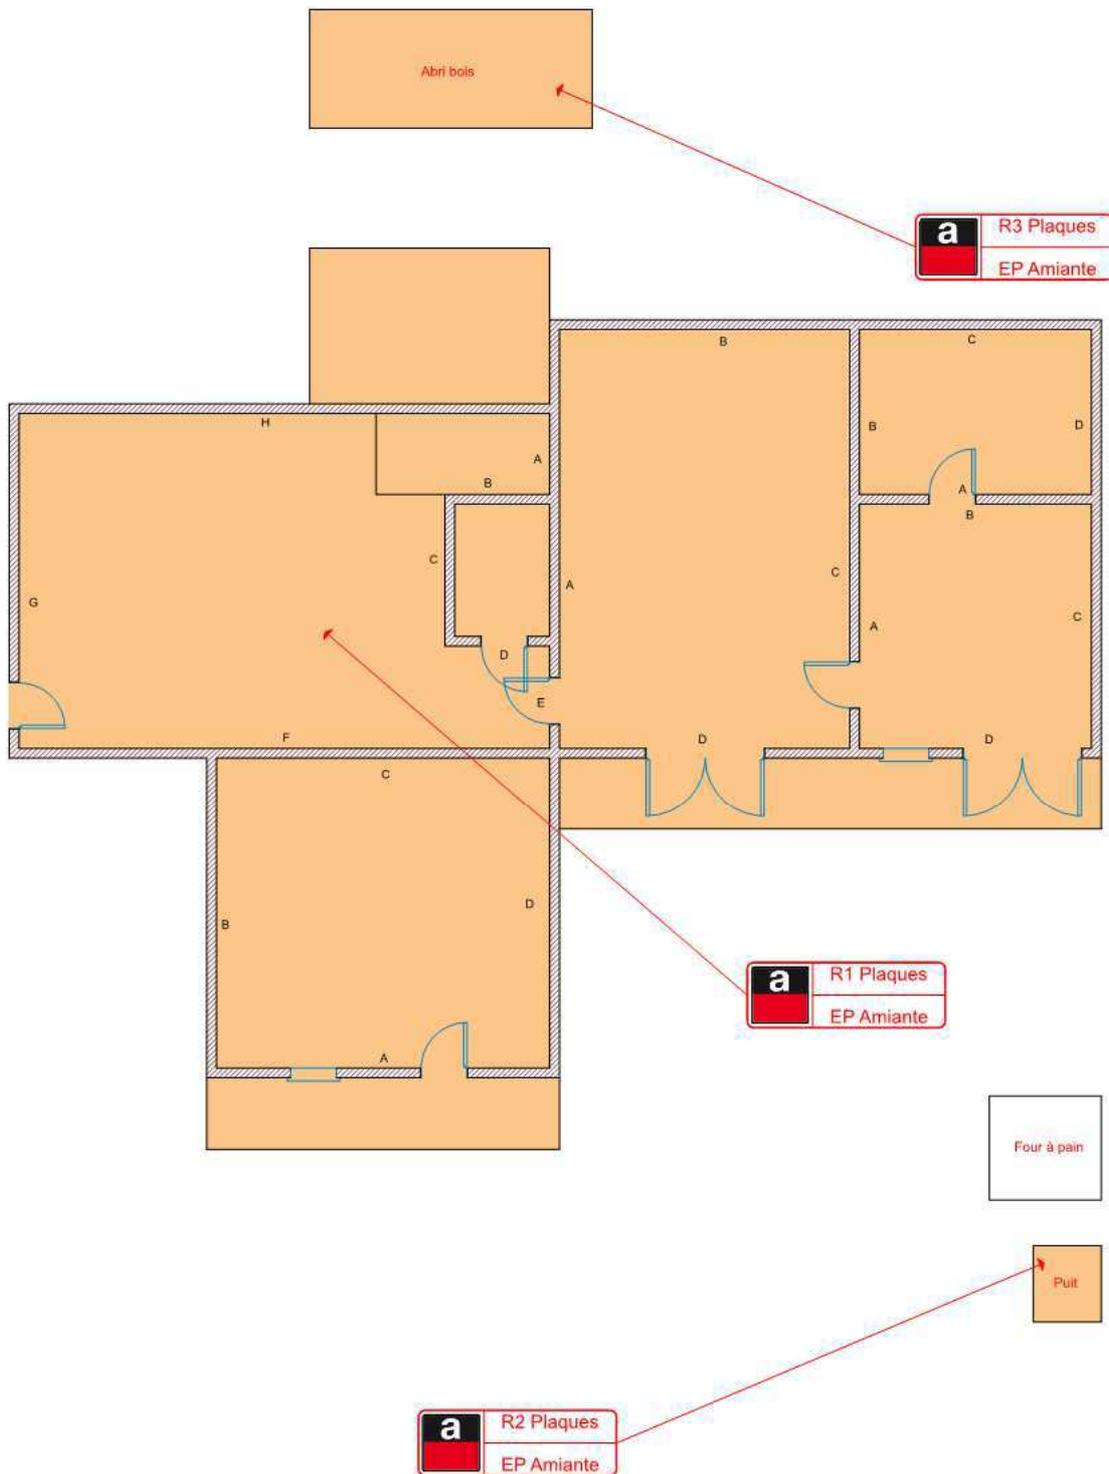
PLANCHE DE REPERAGE		Référence	Opérateur	Niveau	Extérieur	4/4
Propriétaire	MR OU MME CHAMBERS JOHN					
			MONTLUC 46270 LINAC

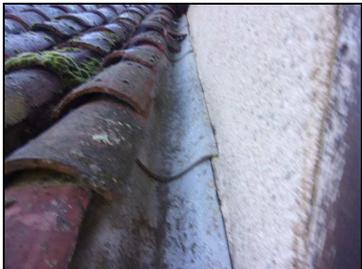
<i>Repérage</i>	<i>Date</i>	
Réf : R1	11/10/2017

Matériau ou produit	Résultat
	Plaques	Présence d'amiante
	Bâtiment / Niveau	Local
	Extérieur	Abords immédiats
Recommandation		
Evaluation Périodique

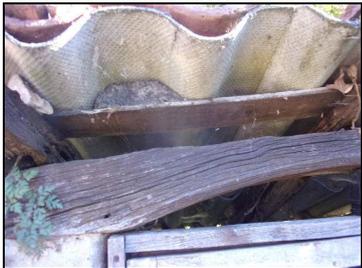
<i>Repérage</i>	<i>Date</i>	
Réf : R2	11/10/2017

Matériau ou produit	Résultat
	Plaques	Présence d'amiante
	Bâtiment / Niveau	Local
	Extérieur	Puit
Recommandation		
Evaluation Périodique

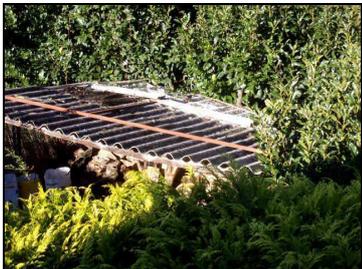
<i>Repérage</i>	<i>Date</i>	
Réf : R3	11/10/2017

Matériau ou produit	Résultat
	Plaques	Présence d'amiante
	Bâtiment / Niveau	Local
	Extérieur	Abri bois
Recommandation		
Evaluation Périodique

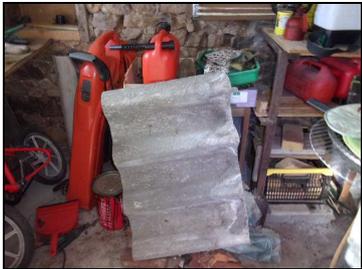
<i>Repérage</i>	<i>Date</i>	
Réf : R4	11/10/2017

<i>Matériau ou produit</i>	<i>Résultat</i>
	Plaques	Présence d'amiante
	<i>Bâtiment / Niveau</i>	<i>Local</i>
	Rdc	Remise extérieure
<i>Recommandation</i>		
<i>Evaluation Périodique</i>

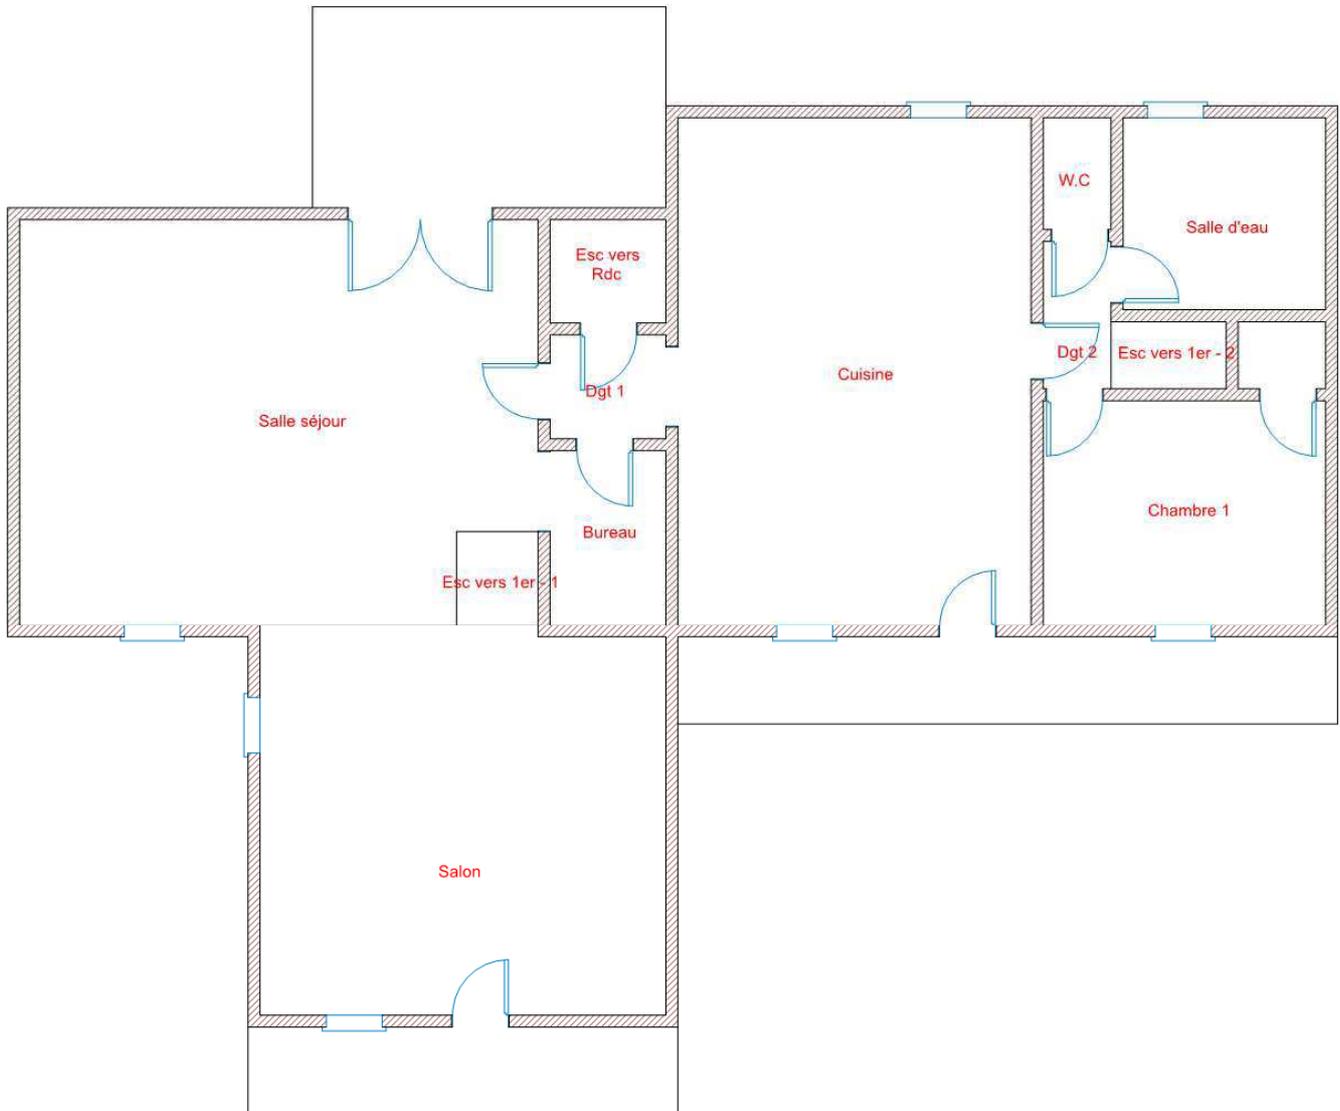
ANNEXE 1 - CROQUIS DE SITUATION

CROQUIS DE SITUATION		Référence	Opérateur	Niveau	1er étage	1/4
Propriétaire	MR OU MME CHAMBERS JOHN		PM11101701	MR MINARD PHILIPPE	Adresse	
			MONTLUC 46270 LINAC

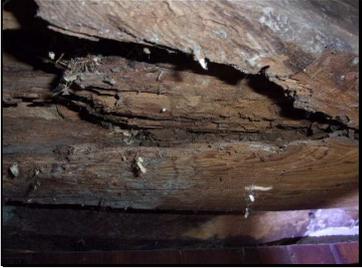
<i>Niveau</i>	<i>Local</i>
	Rdc	Cave 1
<i>Traces d'infestations</i> : Présence d'Indices d'infestation de termites

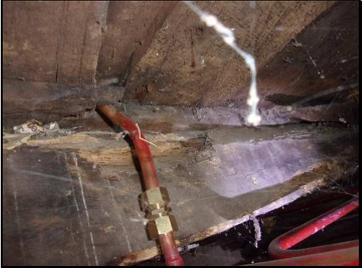
<i>Niveau</i>	<i>Local</i>
	Rdc	Cave 2
<i>Traces d'infestations</i> : Présence d'Indices d'infestation de termites

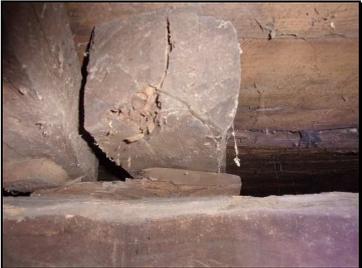
<i>Niveau</i>	<i>Local</i>
	Rdc	Cave 3
<i>Traces d'infestations</i> : Présence d'Indices d'infestation de termites

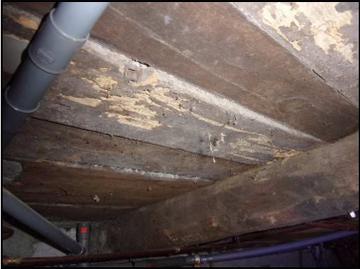
<i>Niveau</i>	<i>Local</i>
	Rdc	Cave 3
Traces d'infestations : Présence d'Indices d'infestation de termites

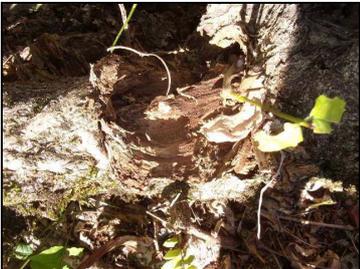
<i>Niveau</i>	<i>Local</i>
	Extérieur	Abords immédiats
Traces d'infestations : Présence d'Indices d'infestation de termites

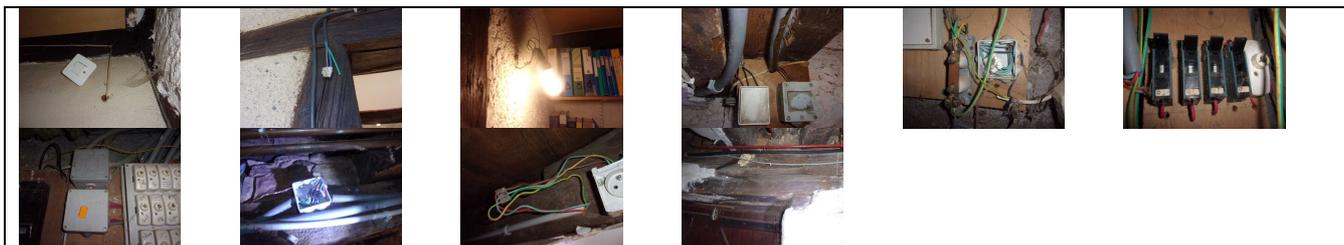
<p>B8.3.e</p>	<p>Au moins un conducteur isolé n'est pas placé sur toute sa longueur dans un conduit, une goulotte, une plinthe ou une huisserie, en matière isolante ou métallique, jusqu'à sa pénétration dans le matériel électrique qu'il alimente.</p> <p>Commentaire:</p>
