Dossier de Diagnostics Techniques

Réf. : 18-51596-LABRO

Maison d'habitation T4

4 rue du Pont du Pin

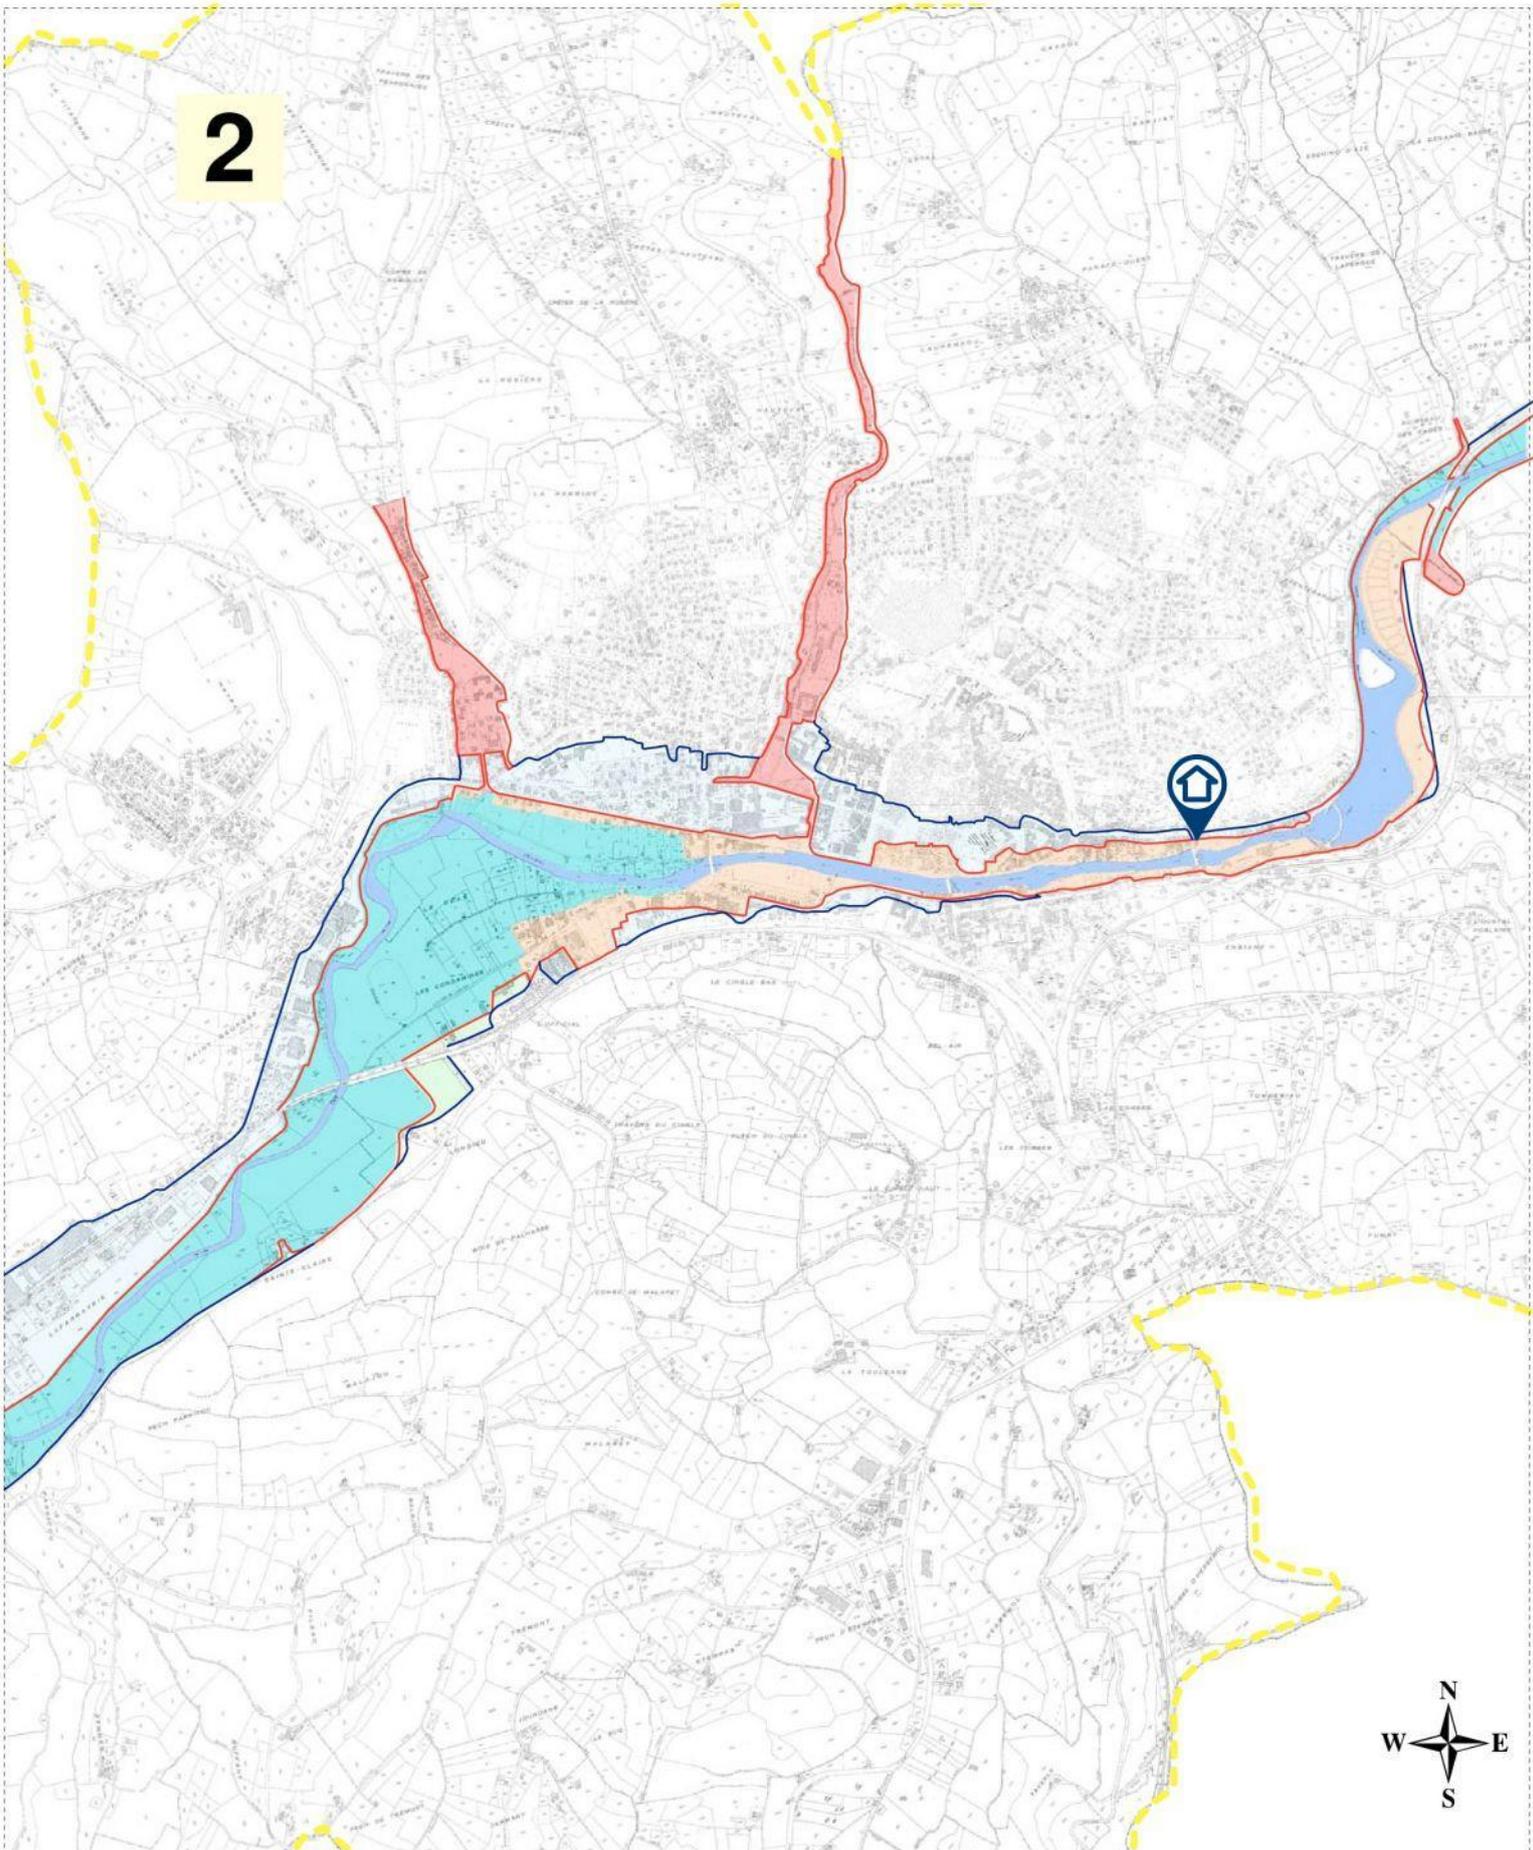
INFORMATION DES ACQUEREURS ET LOCATAIRES
EXTRAIT DU PLAN DE PREVENTION DES RISQUES INONDATIONS APPROUVE LE 20 Janvier 2003
MODIFIE LE 21 Novembre 2003
BASSIN DU CELE AMONT - COMMUNE DE FIGEAC
