Dossier Technique Immobilier

Numéro de dossier : **MENDU/18/07/12/816**

Date du repérage : **12/07/2018**

Désignation du ou des bâtiments		Désignation du propriétaire	
Localisation du ou des bâtiments :	Désignation du client :	Nom et prénom :	
Département : 46120	Nom et prénom :	M. MENDU Edwards	
Commune : TERROU	Adresse :	las Descargues	
Adresse : las Descargues	Section cadastrale AK, Parcelle numéro 36,	Adresse :	
Périmètre de repérage :	Ensemble de la propriété	46120 TERROU

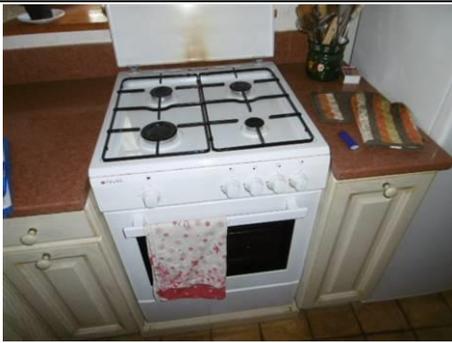
Photo n° PhGaz001
Localisation : Habitation / Rez-de-chaussée - Cuisine
Cuisinière AYA (Type : Non raccordé)

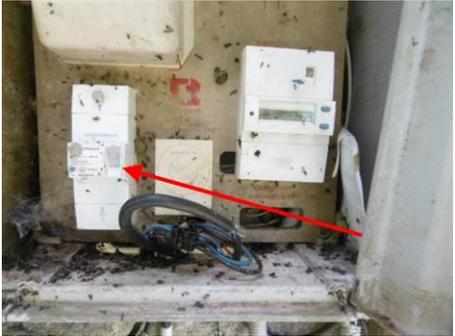
<p>Photo PhEle001 Libellé de l'anomalie : B1.3 b Le dispositif assurant la coupure d'urgence n'est pas situé à l'intérieur du logement ou dans un emplacement accessible directement depuis le logement. Remarques : L'AGCP (Appareil Général de Commande et de Protection) n'est pas placé à l'intérieur de la partie privative du logement ; Faire intervenir un électricien qualifié afin d'installer un AGCP à l'intérieur de la partie privative du logement</p>

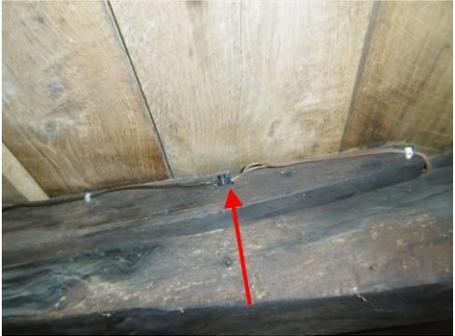
<p>Photo PhEle002 Libellé de l'anomalie : B7.3 d L'installation électrique comporte au moins une connexion avec une partie active nue sous tension accessible. Remarques : Présence de connexion de matériel électrique présentant des parties actives nues sous tension ; Faire intervenir un électricien qualifié afin de remplacer les matériels présentant des parties actives nues sous tension</p>

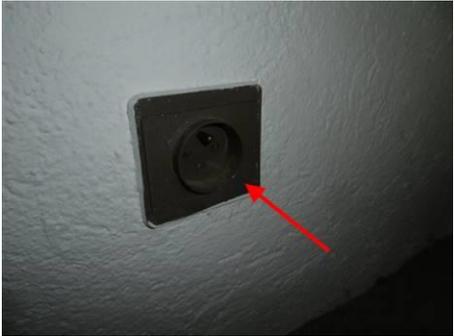
<p>Photo PhEle004 Libellé de l'anomalie : B3.3.6 a2 Au moins un socle de prise de courant comporte une broche de terre non reliée à la terre. Remarques : Présence de circuits électriques non équipés de conducteurs de protection ; Faire intervenir un électricien qualifié afin d'installer des conducteurs de protection sur les circuits qui n'en sont pas équipés</p>

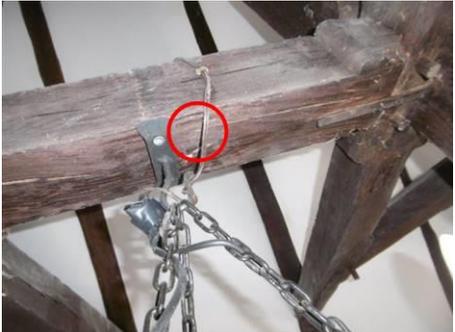
<p>Photo PhEle005 Libellé de l'anomalie : B3.3.6 a3 Au moins un circuit (n'alimentant pas des socles de prises de courant) n'est pas relié à la terre. Remarques : Présence de circuits électriques non équipés de conducteurs de protection ; Faire intervenir un électricien qualifié afin d'installer des conducteurs de protection sur les circuits qui n'en sont pas équipés</p>

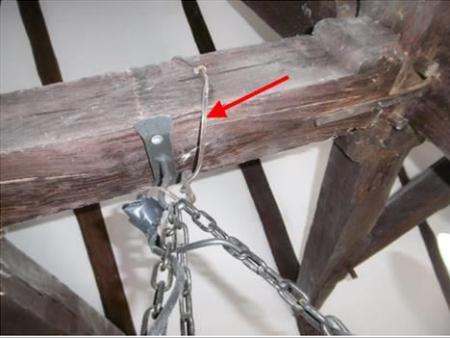
<p>Photo PhEle006 Libellé de l'anomalie : B3.3.6 c La section du conducteur de protection, d'au moins un circuit est insuffisante. Remarques : Section des conducteurs de protection insatisfaisante ; Faire intervenir un électricien qualifié afin de remplacer les conducteurs de protection de section insuffisante par des conducteurs de section adaptée</p>

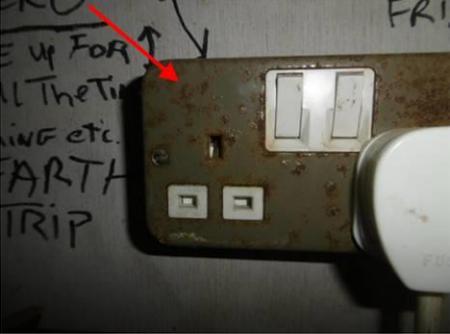
<p>Photo PhEle007 Libellé de l'anomalie : B3.3.9 b Au moins une boîte de connexion métalliques en montage apparent ou encastré n'est pas reliée à la terre. Remarques : Présence de boîtes de connexion métalliques en montage apparent, contenant des conducteurs, non reliées à la terre ; Faire intervenir un électricien qualifié afin de raccorder à la terre ces boîtes de connexion métalliques</p>
