Date de visite : 24/08/2017

## Dossier de Diagnostics Techniques

Réf. : 17-40434-GUEUTAL

Maison d'habitation

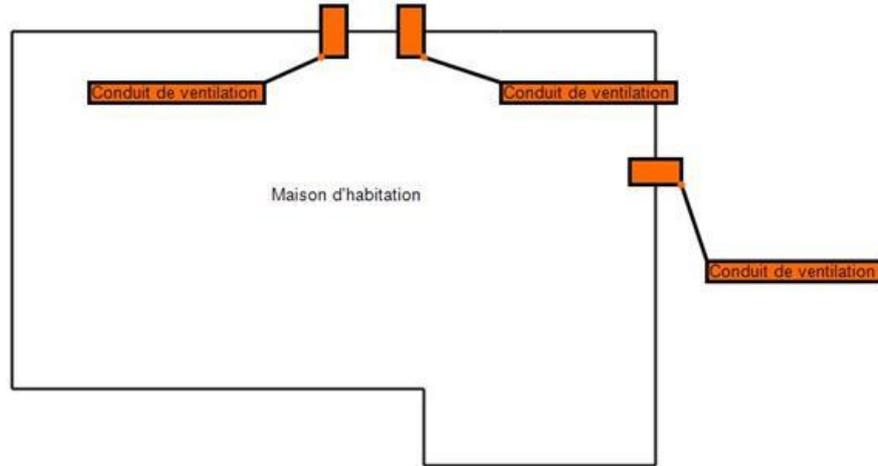
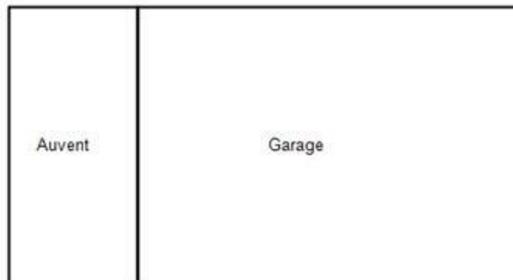
N° Local	Local	Etage	Elément	Zone	Matériau / Produit	Liste	Méthode	Etat de dégradation	Photo
6	Maison d'habitation	Ext	Grille d'aération murale n°1	Mur	Conduit de ventilation - Brut	B	Jugement personnel	Matériaux non dégradé	
			Grille d'aération murale n°3	Mur	Conduit de ventilation - Brut	B	Jugement personnel	Matériaux non dégradé	
			Grille d'aération murale n°2	Mur	Conduit de ventilation - Brut	B	Jugement personnel	Matériaux non dégradé

### ➔ Recommandation(s) au propriétaire

#### EP - Evaluation périodique
