Dossier de Diagnostics Techniques

Réf. : 19-68195-SIGNAC

Maison d'habitation T5

Moulin de Cavaillé
46120 THÉMINETTES

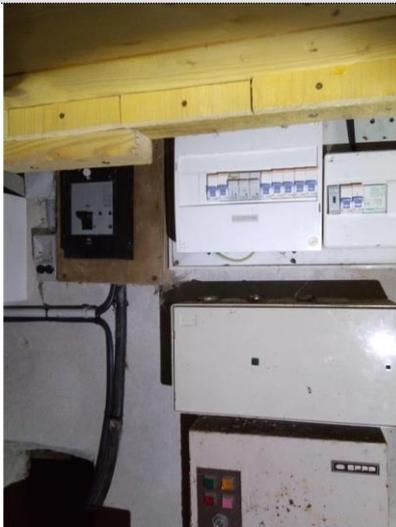
Point de contrôle N° B.2.3.1 h)

Au moins un dispositif de protection différentielle ne fonctionne pas pour son seuil de déclenchement.

Le disjoncteur différentiel d'EDF déclenche mais au-delà de son seuil de réglage.

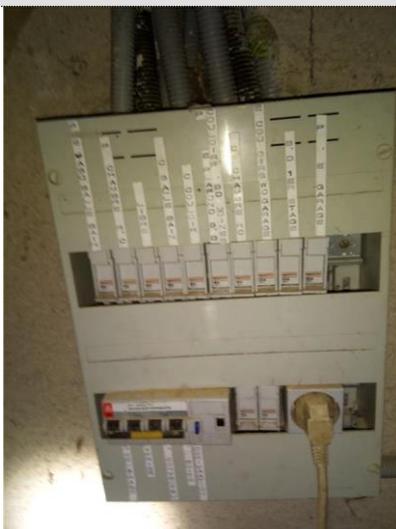
Point de contrôle N° B.3.3.5 b1)

La section du CONDUCTEUR PRINCIPAL DE PROTECTION est insuffisante.

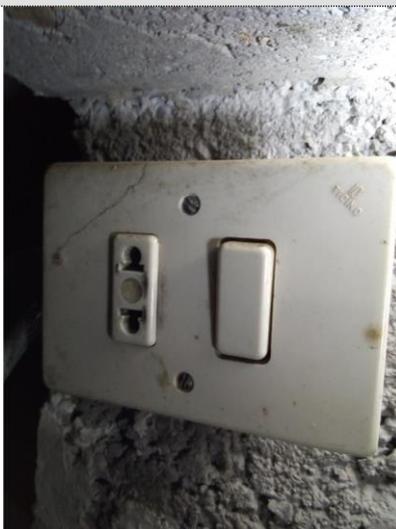
Point de contrôle N° B.3.3.6 a1)

Au moins un socle de prise de courant ne comporte pas de broche de terre.

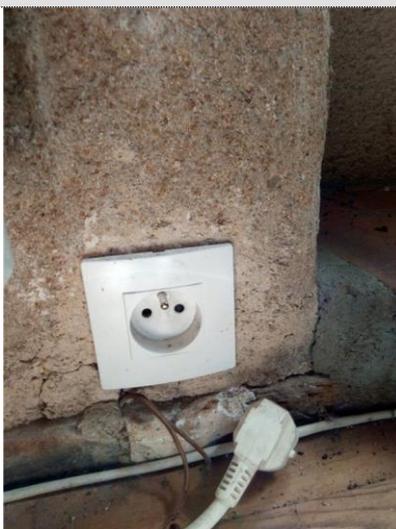
Au moins un socle de prise de courant comporte une broche de terre non reliée à la terre.

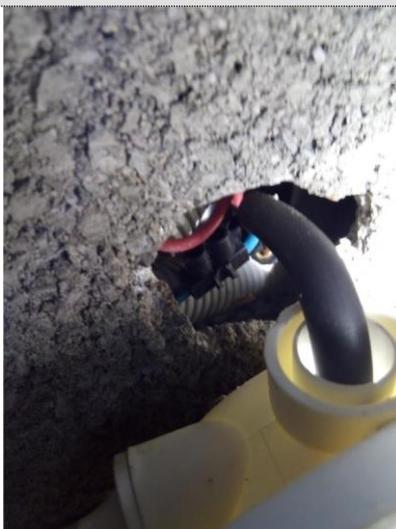
Point de contrôle N° B.3.3.6 a3)

Au moins un CIRCUIT (n'alimentant pas des socles de prises de courant) n'est pas relié à la terre.

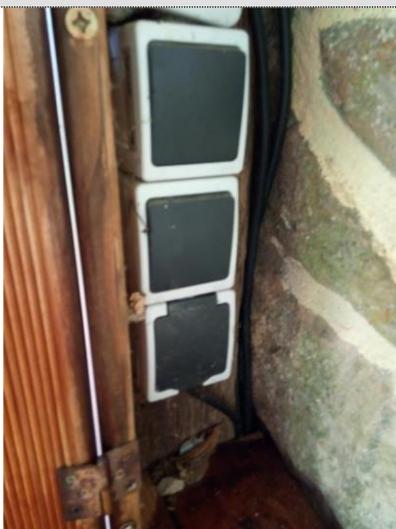
Au moins un socle de prise de courant placé à l'extérieur n'est pas protégé par un dispositif différentiel à haute sensibilité ≤ 30 mA.

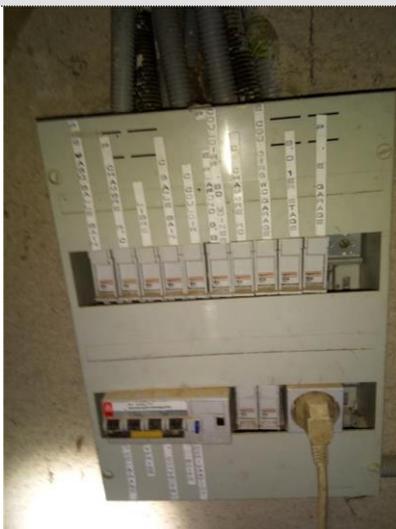
Point de contrôle N° B.4.3 e)

Description : Le courant assigné (calibre) de la protection contre les surcharges et courts-circuits d'au moins un CIRCUIT n'est pas adapté à la section des CONDUCTEURS correspondants.

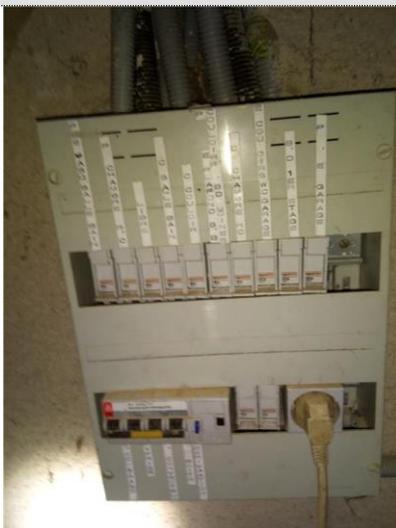
Point de contrôle N° B.4.3 f2)

Description : La section des CONDUCTEURS de la CANALISATION d'alimentation d'au moins un tableau n'est pas en adéquation avec le courant assigné du dispositif de protection placé immédiatement en amont ou avec le courant de réglage du DISJONCTEUR de branchement placé immédiatement en amont.

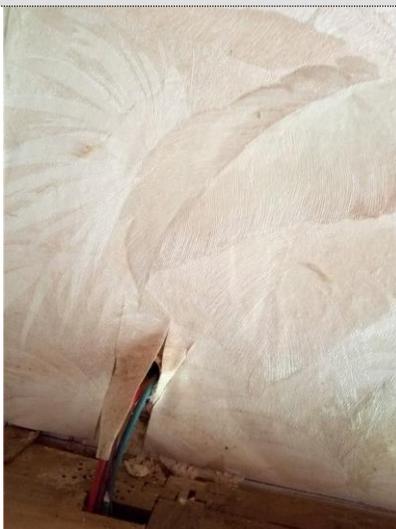
Point de contrôle N° B.6.3.1 a)

Local contenant une baignoire ou une douche : l'installation électrique ne répond pas aux prescriptions particulières appliquées à ce local (adéquation entre l'emplacement où est installé le MATERIEL ELECTRIQUE et les caractéristiques de ce dernier – respect des règles de protection contre les chocs électriques liées aux zones).

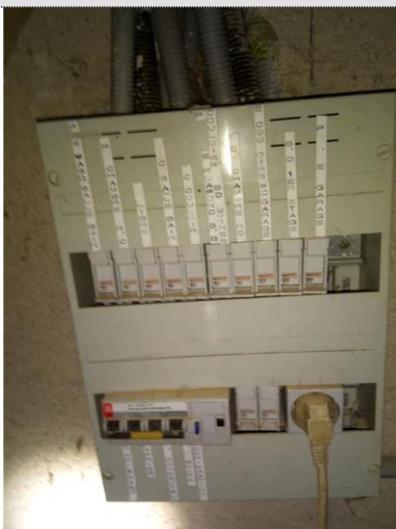
L'ENVELOPPE d'au moins un matériel est manquante ou détériorée.

Caches manquants sur le tableau de répartition (luminaire démonté...)

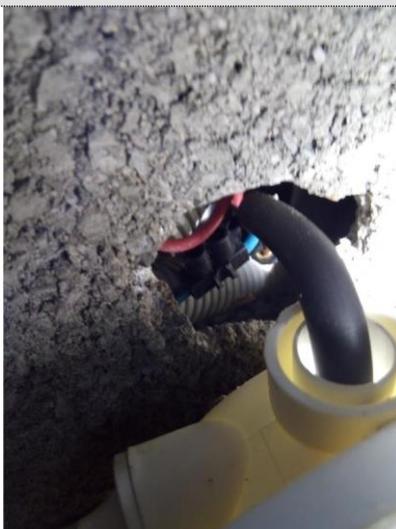
Point de contrôle N° B.7.3 d)

L'installation électrique comporte au moins une CONNEXION avec une partie active nue sous tension accessible.

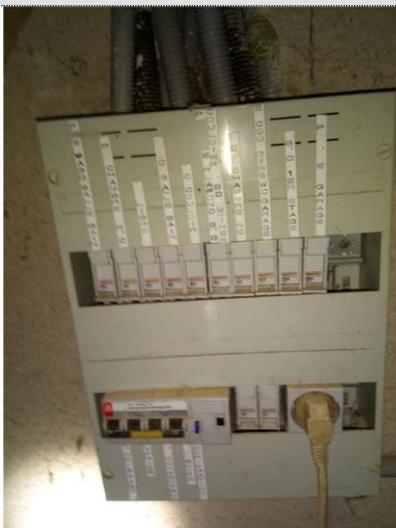
L'installation électrique comporte au moins un dispositif de protection avec une partie active nue sous tension accessible.

Caches manquants sur le tableau de répartition

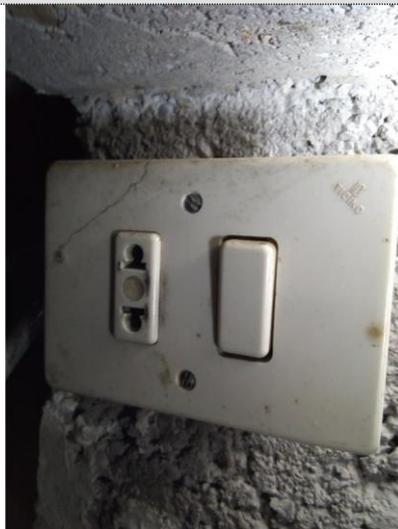
Point de contrôle N° B.8.3 a)

Description : L'installation comporte au moins un MATERIEL ELECTRIQUE vétuste.

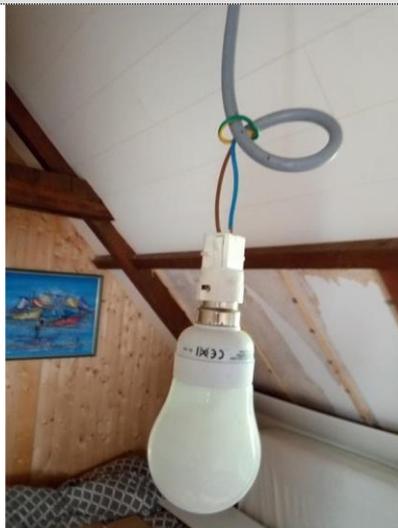
Point de contrôle N° B.8.3 b)

Description : L'installation comporte au moins un MATERIEL ELECTRIQUE inadapté à l'usage.

Observation(s) Douille temporaire

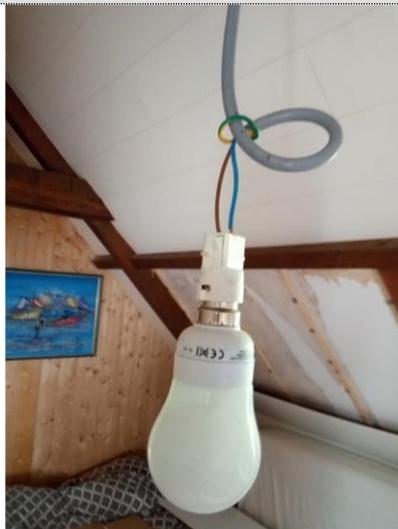
Point de contrôle N° B.8.3 e)

Description : Au moins un CONDUCTEUR isolé n'est pas placé sur toute sa longueur dans un conduit, une goulotte, une plinthe ou une huisserie, en matière isolante ou métallique, jusqu'à sa pénétration dans le MATERIEL ELECTRIQUE qu'il alimente.
