Dossier de Diagnostics Techniques

Réf. : 18-60201-MARTIN

Maison d'habitation T3

La Galaubie
12700 NAUSSAC

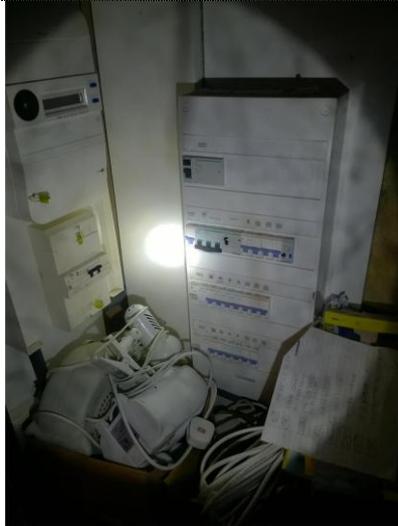
Point de contrôle N° B.4.3 f3)

Description : A l'intérieur du tableau, la section d'au moins un conducteur alimentant les dispositifs de protection n'est pas adaptée au courant de réglage du disjoncteur de branchement.

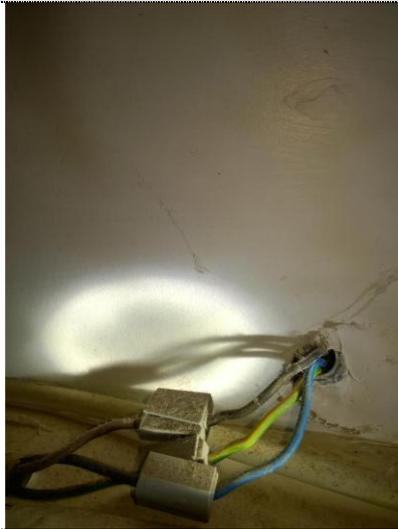
Point de contrôle N° B.6.3.1 a)

Description : Local contenant une baignoire ou une douche : l'installation électrique ne répond pas aux prescriptions particulières appliquées à ce local (adéquation entre l'emplacement où est installé le MATERIEL ELECTRIQUE et les caractéristiques de ce dernier – respect des règles de protection contre les chocs électriques liées aux zones).

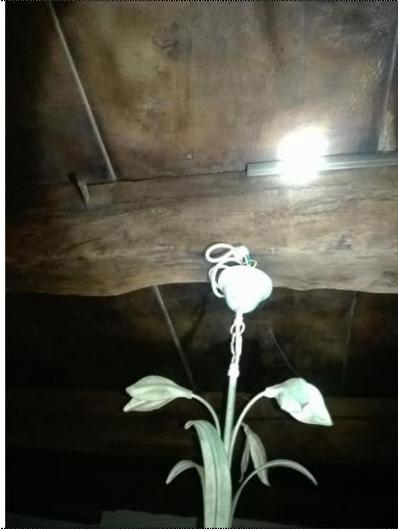
Point de contrôle N° B.7.3 d)

L'installation électrique comporte au moins une CONNEXION avec une partie active nue sous tension accessible.

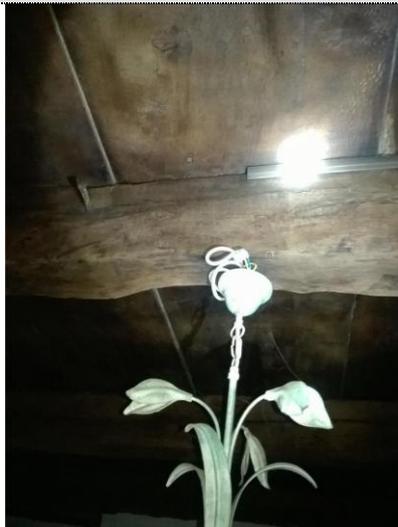
Point de contrôle N° B.8.3 e)

Au moins un CONDUCTEUR isolé n'est pas placé sur toute sa longueur dans un conduit, une goulotte, une plinthe ou une huisserie, en matière isolante ou métallique, jusqu'à sa pénétration dans le MATERIEL ELECTRIQUE qu'il alimente.
