Dossier de Diagnostics Techniques

Réf. : 18-58905-JONES

Maison d'habitation T8

La Teulière
12700 CAUSSE-ET-DIÈGE

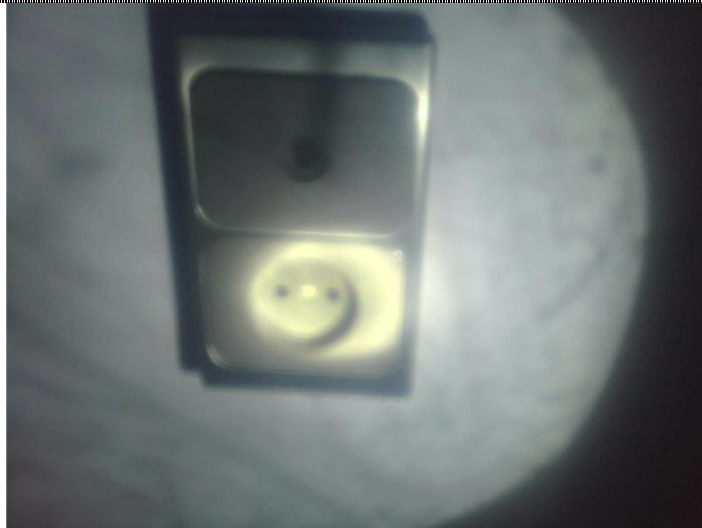
Point de contrôle N° B.3.3.6 a1)

Description : Au moins un socle de prise de courant ne comporte pas de broche de terre.

Observation(s) (Anomalie compensée par le point de contrôle B.3.3.6.1)

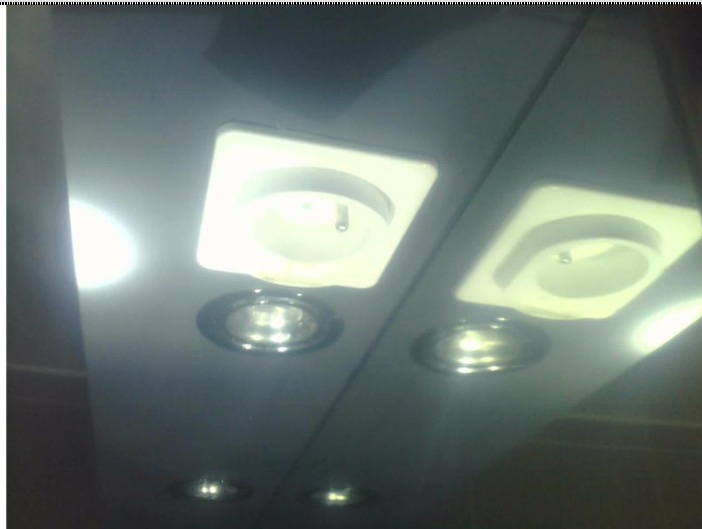
Point de contrôle N° B.3.3.6 a2)

Description : Au moins un socle de prise de courant comporte une broche de terre non reliée à la terre.

Observation(s) (Anomalie compensée par le point de contrôle B.3.3.6.1)

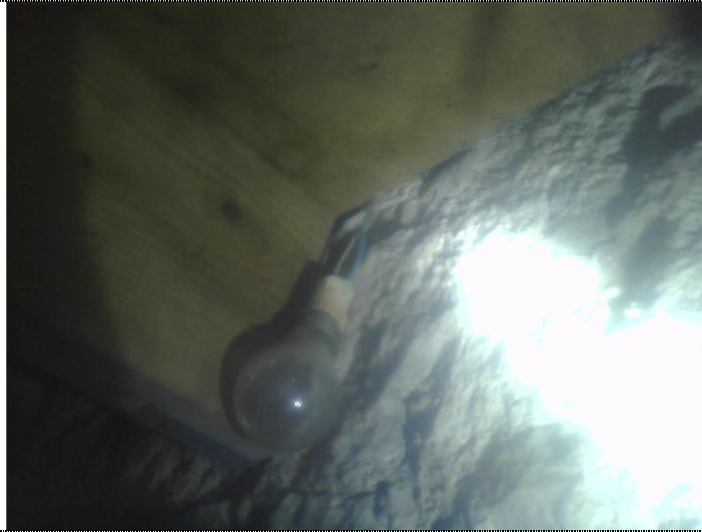
Point de contrôle N° B.3.3.6 a3)

Description : Au moins un CIRCUIT (n'alimentant pas des socles de prises de courant) n'est pas relié à la terre.
Observation(s) (Anomalie compensée par le point de contrôle B.3.3.6.1)

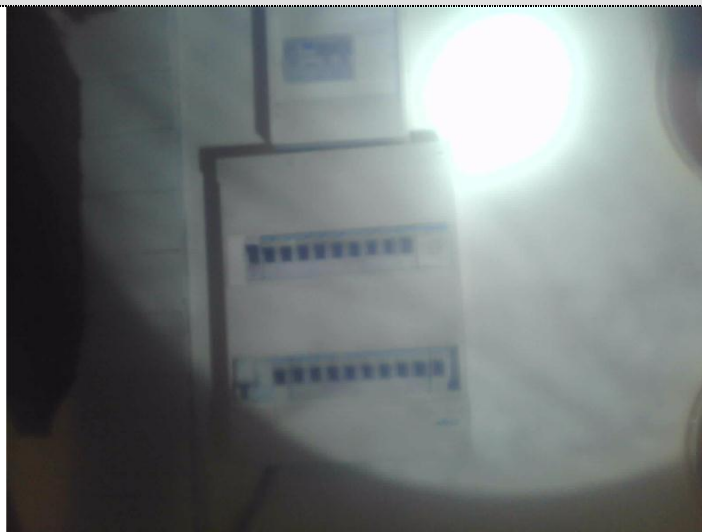
Point de contrôle N° B.4.3 e)

Description : Le courant assigné (calibre) de la protection contre les surcharges et courts-circuits d'au moins un CIRCUIT n'est pas adapté à la section des CONDUCTEURS correspondants.
Observation(s)

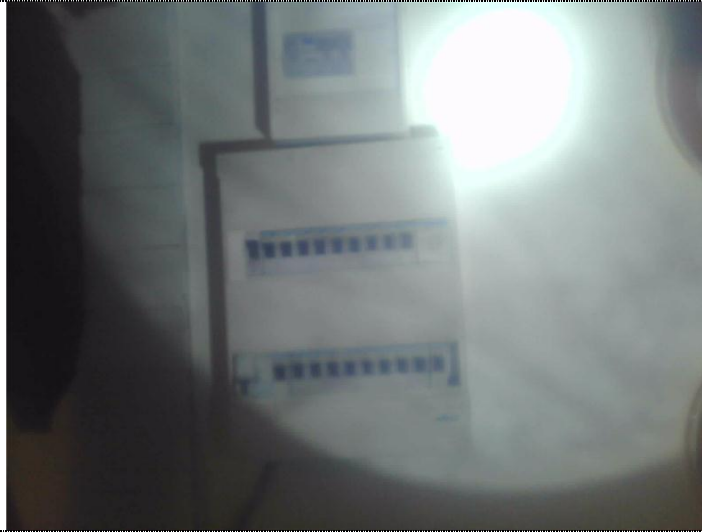
Point de contrôle N° B.4.3 f2)

Description : La section des CONDUCTEURS de la CANALISATION d'alimentation d'au moins un tableau n'est pas en adéquation avec le courant assigné du dispositif de protection placé immédiatement en amont ou avec le courant de réglage du DISJONCTEUR de branchement placé immédiatement en amont.

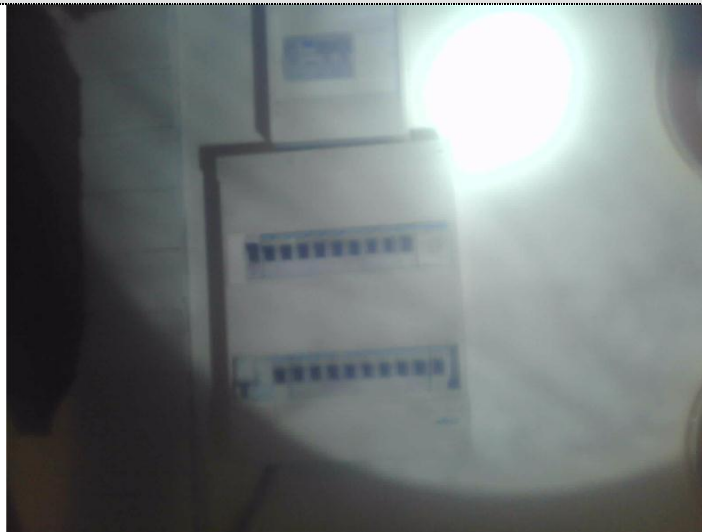
Point de contrôle N° B.4.3 f3)

Description : A l'intérieur du tableau, la section d'au moins un conducteur alimentant les dispositifs de protection n'est pas adaptée au courant de réglage du disjoncteur de branchement.

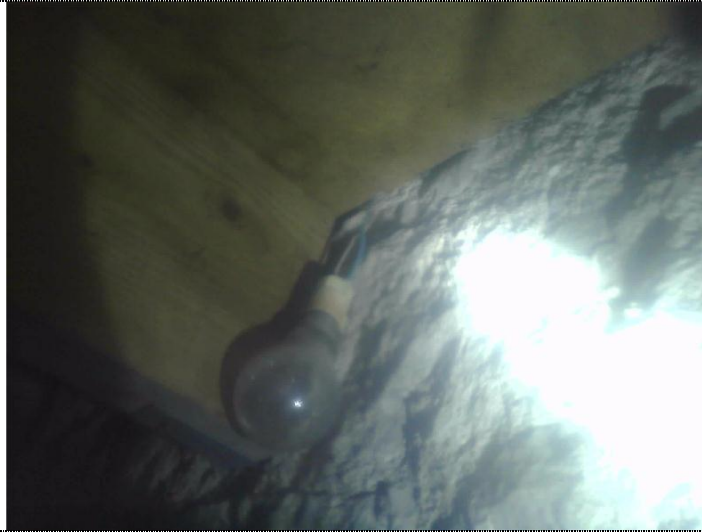
Point de contrôle N° B.4.3 h)

Description : Des CONDUCTEURS ou des APPAREILLAGES présentent des traces d'échauffement.

Observation(s) Douille temporaire

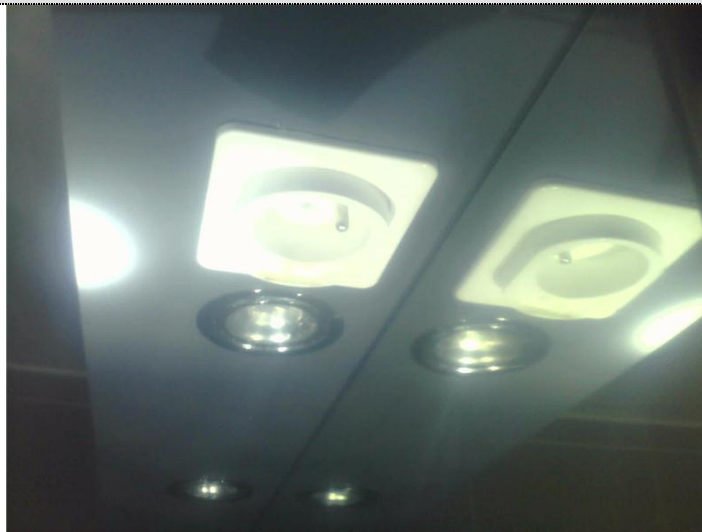
Point de contrôle N° B.5.3 a

Description : Locaux contenant une baignoire ou une douche : il n'existe pas de LIAISON EQUIPOTENTIELLE supplémentaire reliant les ELEMENTS CONDUCTEURS et les MASSES des MATERIELS ELECTRIQUES.

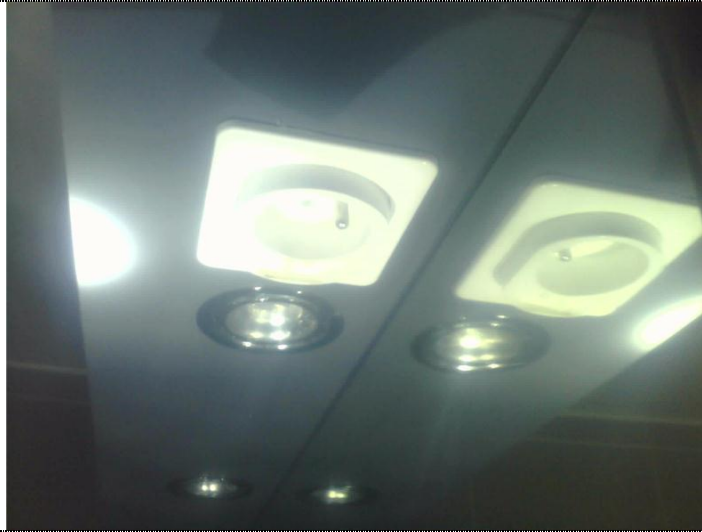
Point de contrôle N° B.6.3.1 a)

Description : Local contenant une baignoire ou une douche : l'installation électrique ne répond pas aux prescriptions particulières appliquées à ce local (adéquation entre l'emplacement où est installé le MATERIEL ELECTRIQUE et les caractéristiques de ce dernier – respect des règles de protection contre les chocs électriques liées aux zones).

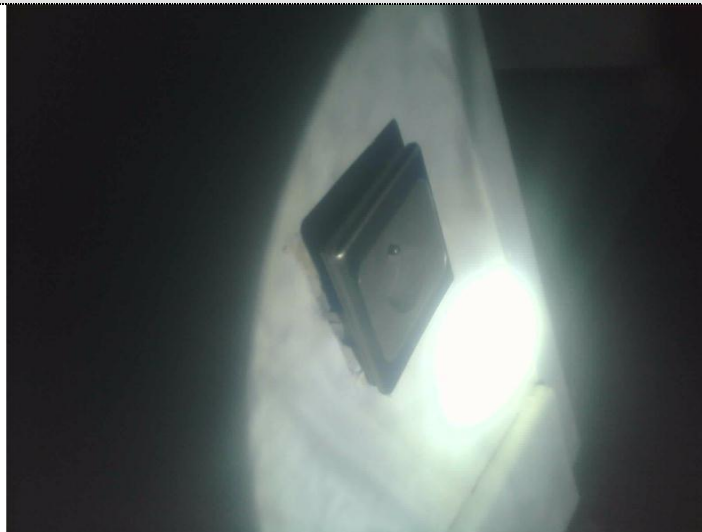
Point de contrôle N° B.7.3 a)

Description : L'ENVELOPPE d'au moins un matériel est manquante ou détériorée.

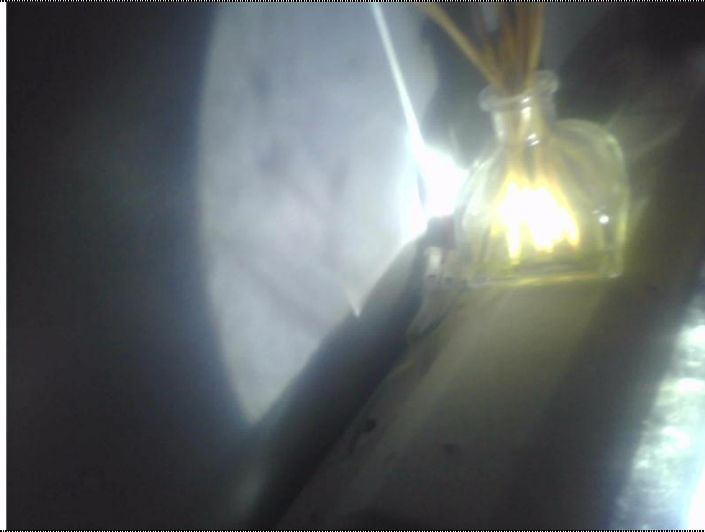
Point de contrôle N° B.7.3 d)

Description : L'installation électrique comporte au moins une CONNEXION avec une partie active nue sous tension accessible.

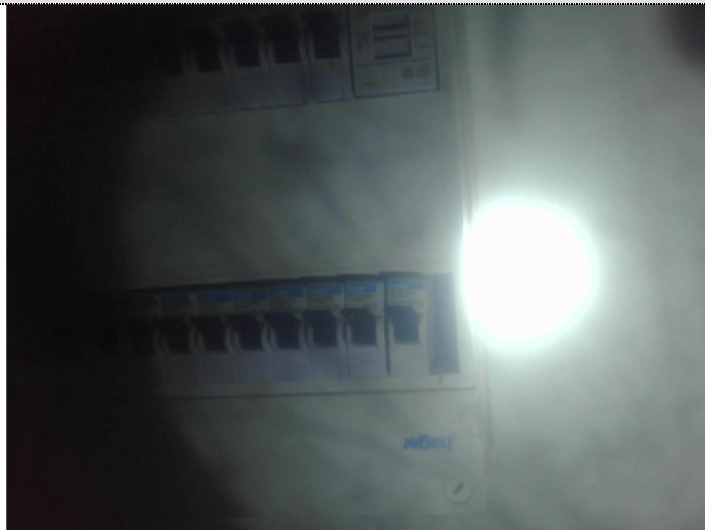
Point de contrôle N° B.7.3 e)

Description : L'installation électrique comporte au moins un dispositif de protection avec une partie active nue sous tension accessible.

Observation(s) Caches manquants sur différents tableaux de répartition.

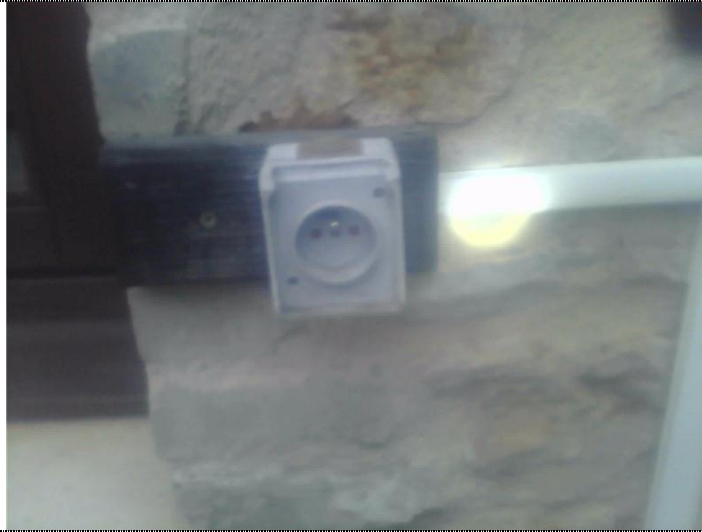
Point de contrôle N° B.8.3 b)

Description : L'installation comporte au moins un MATERIEL ELECTRIQUE inadapté à l'usage.

Observation(s) Prise de courant inadapté, douille temporaire
