Dossier Technique Immobilier

Numéro de dossier : **BANSARD/19/04/16/1256**

Date du repérage : **19/04/2019**

Désignation du ou des bâtiments	Désignation du propriétaire
Localisation du ou des bâtiments : Département : 46100 Commune : FOURMAGNAC Adresse : Repech Section cadastrale B, Parcelle numéro 239, B 896, B 897, Périmètre de repérage : Ensemble de la propriété	Désignation du client : Nom et prénom: Mme BANSARD Elisabeth Adresse : Repech 46100 FOURMAGNAC

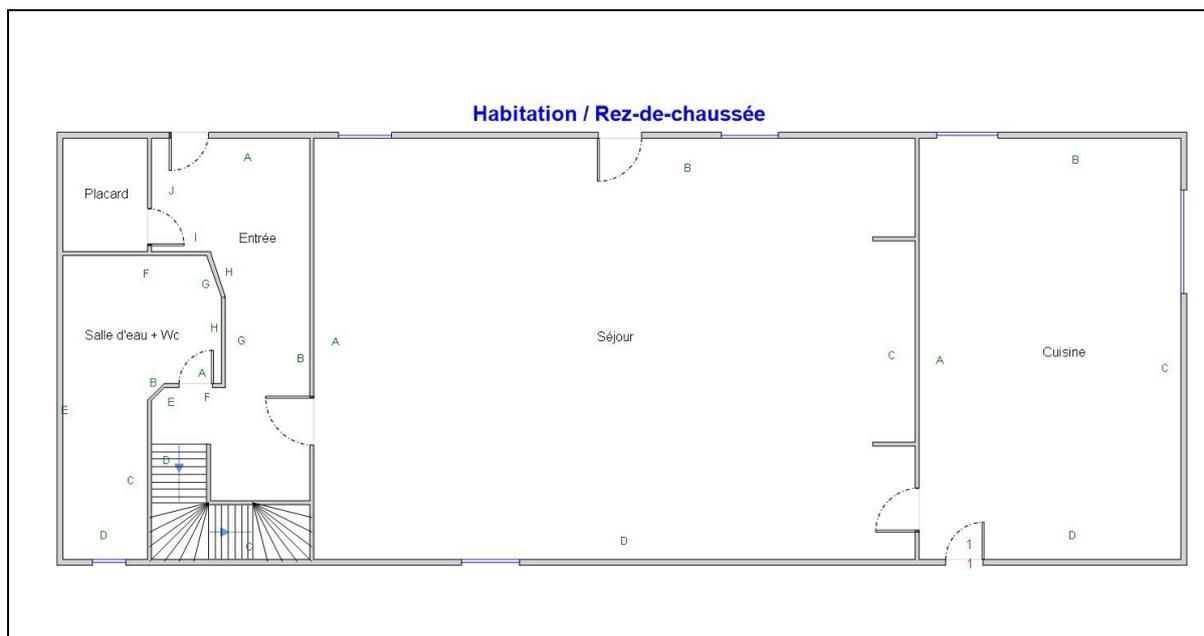
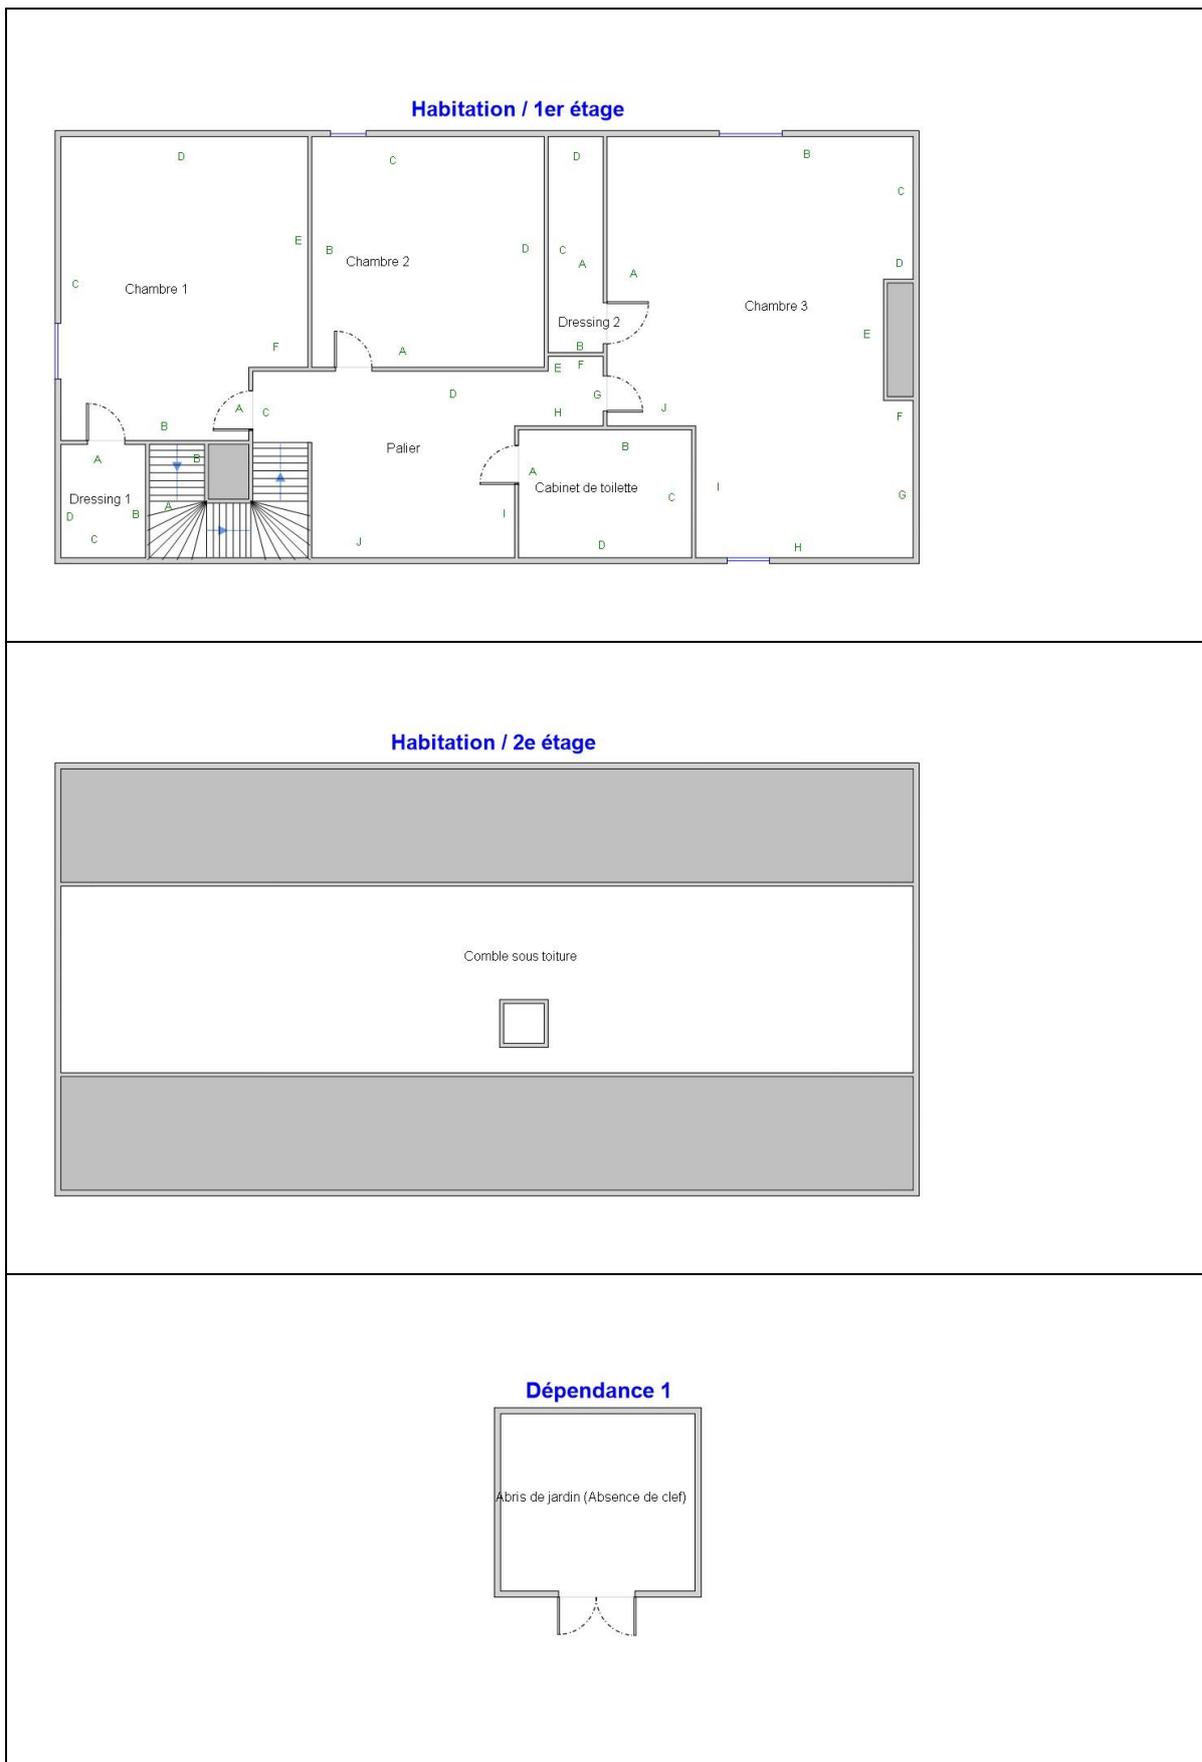
Localisation des mesures sur croquis de repérage

Du fait de la présence de revêtements contenant du plomb au-delà des seuils en vigueur et de la nature des dégradations constatées (non dégradé, non visible, état d'usage) sur certaines unités de diagnostic, le propriétaire doit veiller à l'entretien des revêtements recouvrant les unités de diagnostic de classe 1 et 2, afin d'éviter leur dégradation future.

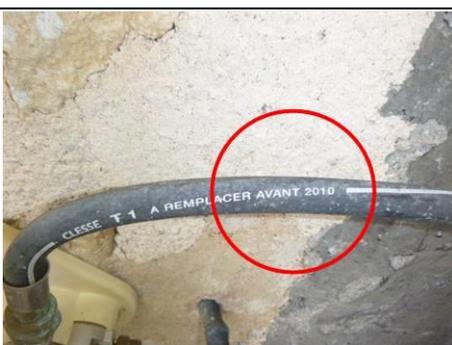
<p>Photo n° PhGaz001 7d4 : La date limite d'utilisation de la lyre GPL en caoutchouc armé n'est pas lisible ou est dépassée. La date limite d'utilisation de la lyre GPL est dépassée; Faire intervenir un installateur gaz qualifié pour remplacer la lyre GPL</p>

Points de contrôle ⁽³⁾ (selon la norme)	Anomalies observées (A1 ⁽⁴⁾ , A2 ⁽⁵⁾ , DGI ⁽⁶⁾ , 32c ⁽⁷⁾)	Libellé des anomalies et recommandations	Photos
C.6 - 7d4 Lyres GPL	A1	La date limite d'utilisation de la lyre GPL en caoutchouc armé n'est pas lisible ou est dépassée. Remarques : La date limite d'utilisation de la lyre GPL est dépassée ; Faire intervenir un installateur gaz qualifié pour remplacer la lyre GPL

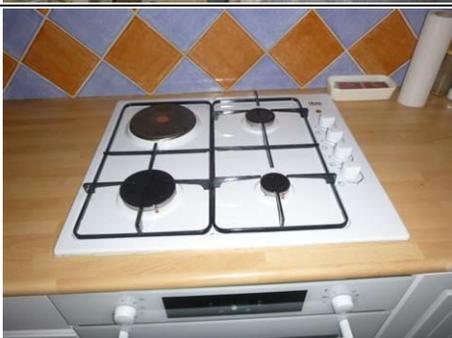
<p>Photo n° PhGaz002 Localisation : Habitation / Rez-de-chaussée - Cuisine Table de cuisson FAURE (Type : Non raccordé)</p>

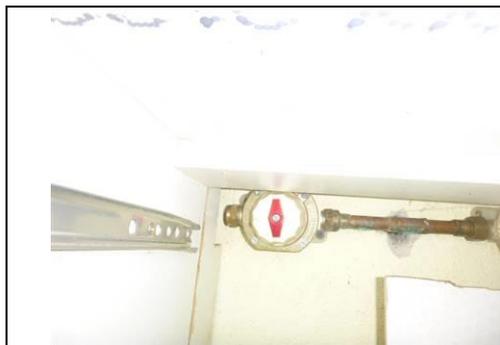
Photo n° PhGaz003
Localisation : Habitation / Rez-de-chaussée - Cuisine
Robinet en attente (Type :)

C.7 - 8a2 Robinet de commande d'appareil	A1	Au moins un robinet de commande d'appareil n'est pas accessible. (Robinet en attente) Remarques : (Habitation / Rez-de-chaussée - Cuisine) Le robinet de commande n'est pas accessible ; Faire déplacer le robinet de commande par un installateur gaz qualifié afin de le rendre accessible	
C.14 - 19.1 Ventilation du local - Aménée d'air	A2	19.a1 : le local équipé ou prévu pour un appareil de cuisson seul n'est pas pourvu d'une amenée d'air. (Robinet en attente) Remarques : (Habitation / Rez-de-chaussée - Cuisine) Absence d'amenée d'air dans le mur ; Créer une grille d'amenée d'air dans le mur ou faire intervenir un installateur gaz qualifié afin de remplacer l'appareil existant par un appareil étanche Risque(s) constaté(s) : Risque d'intoxication au monoxyde de carbone (CO) causée par une mauvaise combustion

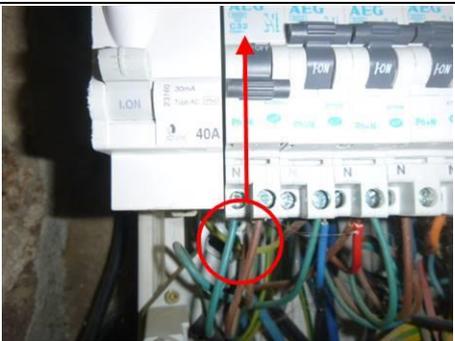
<p>Photo PhEle001</p> <p>Libellé de l'anomalie : B4.3 e Le courant assigné (calibre) de la protection contre les surcharges et courts-circuits d'au moins un circuit n'est pas adapté à la section des conducteurs correspondants.</p> <p>Remarques : Présence de protections contre les surintensités inadaptées à la section des conducteurs ; Faire intervenir un électricien qualifié afin d'installer des protections contre les surintensités adaptés aux sections des conducteurs</p>

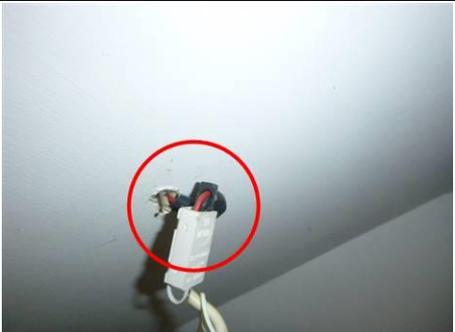
<p>Photo PhEle002</p> <p>Libellé de l'anomalie : B3.3.6 a3 Au moins un circuit (n'alimentant pas des socles de prises de courant) n'est pas relié à la terre.</p> <p>Remarques : Présence de circuits électriques non équipés de conducteurs de protection ; Faire intervenir un électricien qualifié afin d'installer des conducteurs de protection sur les circuits qui n'en sont pas équipés</p>
