Dossier de Diagnostics Techniques

Réf. : 19-65153-PARTIE

Maison d'habitation

46100 FONS

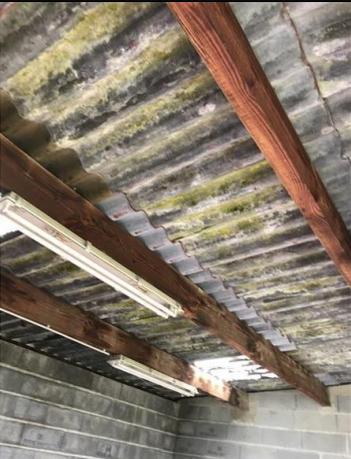
ELEMENT : Couverture

Nom du client	Numéro de dossier	Pièce ou local
PARTIE	19-65153-PARTIE	Ext - préau
Matériau	Date de prélèvement	Nom de l'opérateur
Plaque(s) ondulée(s) - Brut		LACAILLE Eric
Localisation	Résultat	
Couverture - Toiture	Susceptible de contenir de l'amiante	
Résultat de la grille d'évaluation		
<i>Evaluation périodique</i>		
Emplacement

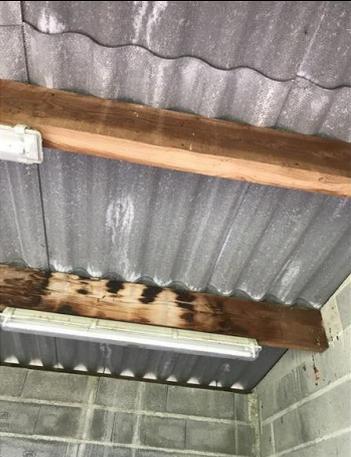
ELEMENT : Couverture

Nom du client	Numéro de dossier	Pièce ou local
PARTIE	19-65153-PARTIE	Ext - Abri de jardin
Matériau	Date de prélèvement	Nom de l'opérateur
Plaque(s) ondulée(s) - Brut		LACAILLE Eric
Localisation	Résultat	
Couverture - Toiture	absence d'amiante	
Emplacement

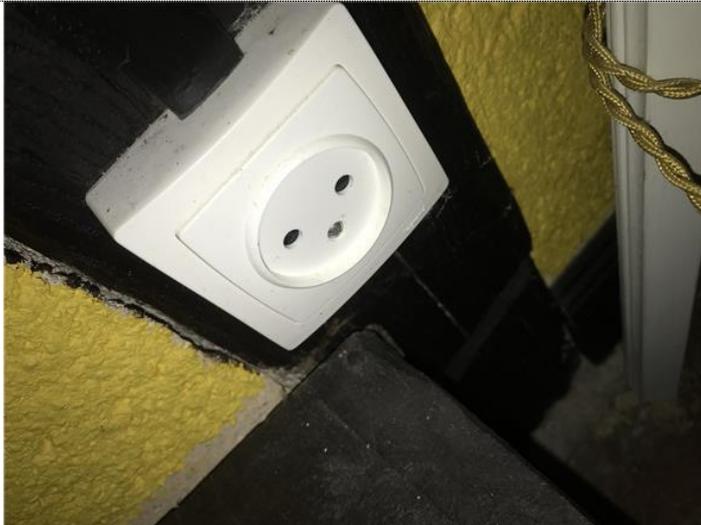
ANNEXE 1 – PHOTO(S) DES ANOMALIES**Point de contrôle N° B.3.3.6 a1)**

Description :

Au moins un socle de prise de courant ne comporte pas de broche de terre.

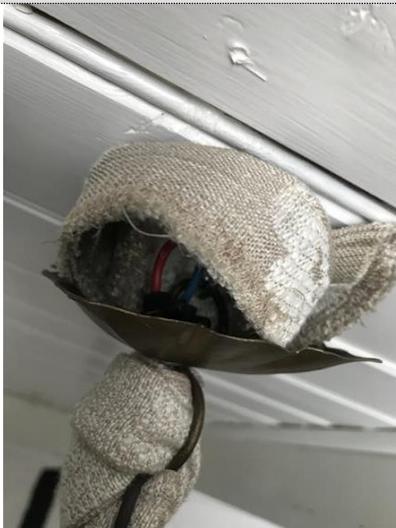
Observation(s)**Point de contrôle N° B.3.3.6 a3)**

Description :

Au moins un CIRCUIT (n'alimentant pas des socles de prises de courant) n'est pas relié à la terre.

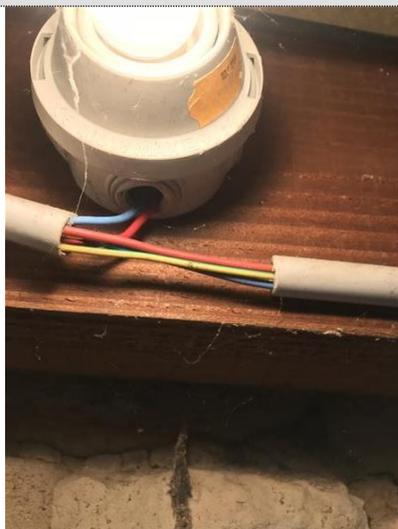
Point de contrôle N° B.8.3 e)

Description :

Au moins un CONDUCTEUR isolé n'est pas placé sur toute sa longueur dans un conduit, une goulotte, une plinthe ou une huisserie, en matière isolante ou métallique, jusqu'à sa pénétration dans le MATERIEL ELECTRIQUE qu'il alimente.
