Date de visite : 26/04/2019

## Dossier de Diagnostics Techniques

Réf. : 19-65433-SPALTON

Maison d'habitation

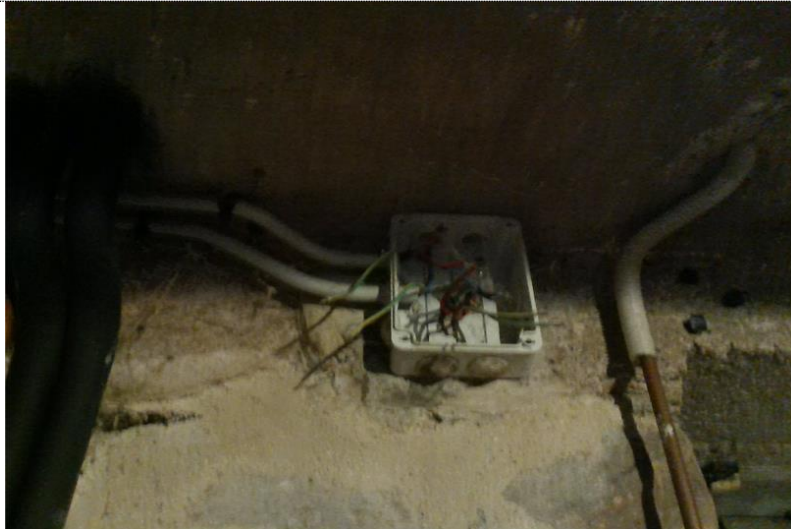
**ANNEXE 1 – PHOTO(S) DES ANOMALIES****Point de contrôle N° B.7.3 a)**

Description :

L'ENVELOPPE d'au moins un matériel est manquante ou détériorée.
