Dossier de Diagnostics Techniques

Réf. : 19-67744-GASC

Maison d'habitation T5

rue de la Peyrolierie
46100 CAPDENAC

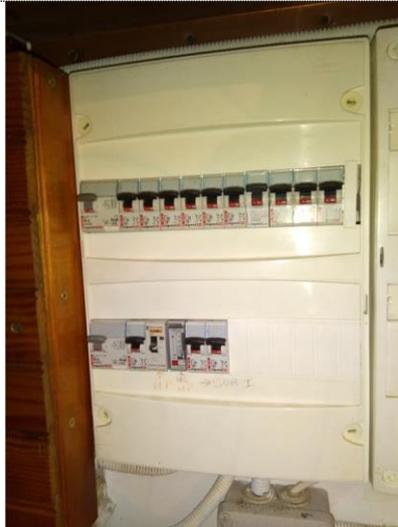
ANNEXE 1 – PHOTO(S) DES ANOMALIES**Point de contrôle N° B.4.3 e)**

Description :

Le courant assigné (calibre) de la protection contre les surcharges et courts-circuits d'au moins un CIRCUIT n'est pas adapté à la section des CONDUCTEURS correspondants.

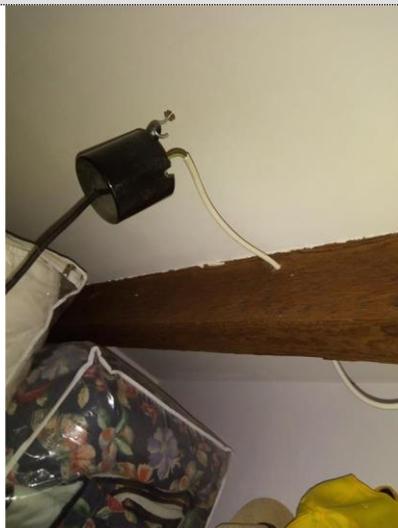
Observation(s)**Point de contrôle N° B.7.3 a)**

Description :

L'ENVELOPPE d'au moins un matériel est manquante ou détériorée.

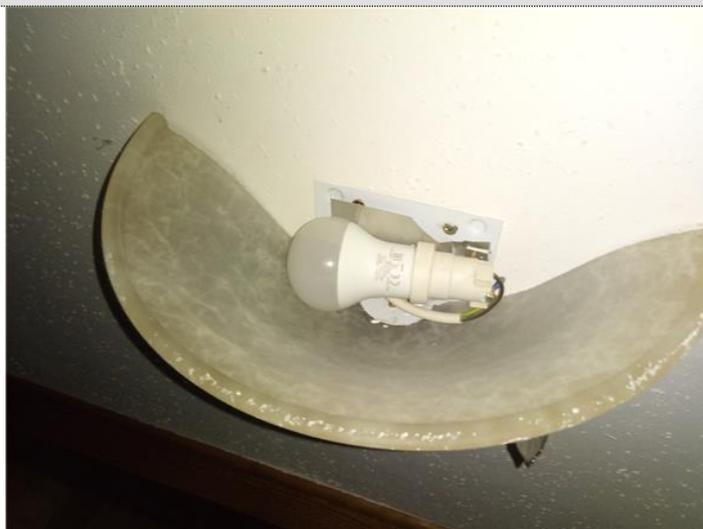
Point de contrôle N° B.8.3 b)

Description :

L'installation comporte au moins un MATERIEL ELECTRIQUE inadapté à l'usage.

Luminaire type "demi-lune ouverte" est accessible directement d'une hauteur inférieure à 1,80 m.

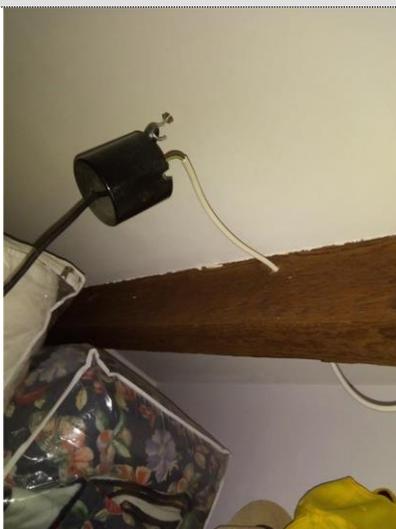
Point de contrôle N° B.8.3 e)

Description :

Au moins un CONDUCTEUR isolé n'est pas placé sur toute sa longueur dans un conduit, une goulotte, une plinthe ou une huisserie, en matière isolante ou métallique, jusqu'à sa pénétration dans le MATERIEL ELECTRIQUE qu'il alimente.
