Dossier de Diagnostics Techniques

Réf. : 18-56425-SMITH

Maison d'habitation T6

5 rue de l'Eglise
46160 SAINT-PIERRE-TOIRAC

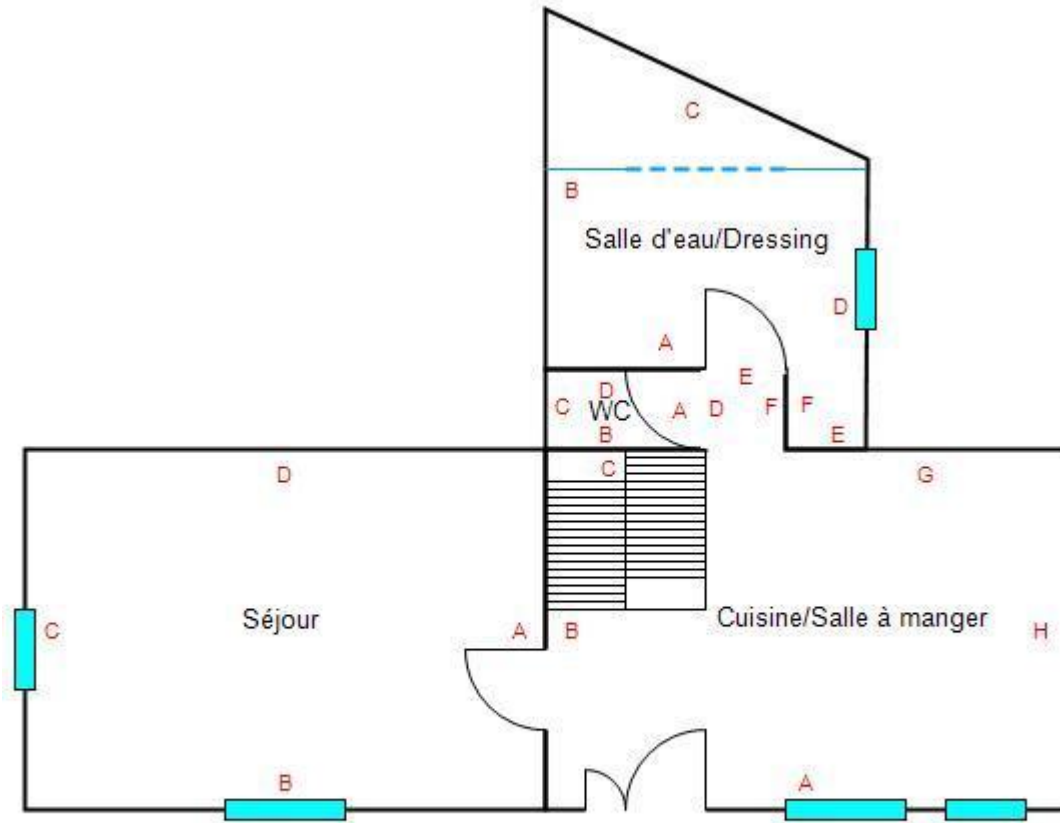
3- Maison R+1

6 RÉSULTATS DES MESURES											
Local : Cuisine/Salle à manger (1er)											
N°	Zone	Unité de diagnostic		Substrat	Revêtement apparent	Localisation	Etat de conservation	Nature de la dégradation	Résultats (mg/cm²)	Classement	Observations
68	A	Fenêtre n°1	Allège	Plâtre	Peinture	C			0,2	0	
69						MD			0,3		
58	A	Fenêtre n°1	Dormant extérieur	Bois	Peinture	C			0,2	0	
59						MD			0,2		
56	A	Fenêtre n°1	Dormant intérieur	Bois	Peinture	C			0,4	0	
57						MD			0,2		
66	A	Fenêtre n°1	Embrasure	Plâtre	Peinture	C			0,2	0	
67						MD			0,1		
62	A	Fenêtre n°1	Ouvrant extérieur	Bois	Peinture	C			0,2	0	
63						MD			0,3		
60	A	Fenêtre n°1	Ouvrant intérieur	Bois	Peinture	C			0,2	0	
61						MD			0,2		
64	A	Fenêtre n°1	Volets	Métal	Peinture	C			0,2	0	
65						MD			0,2		
2	A	Mur		Plâtre	Peinture	C			0,4	0	
3						MD			0,2		
86	A	Porte d'entrée	Dormant extérieur	Bois	Peinture	C			0,2	0	
87						MD			0,5		
82	A	Porte d'entrée	Dormant intérieur	Bois	Peinture	C			0,2	0

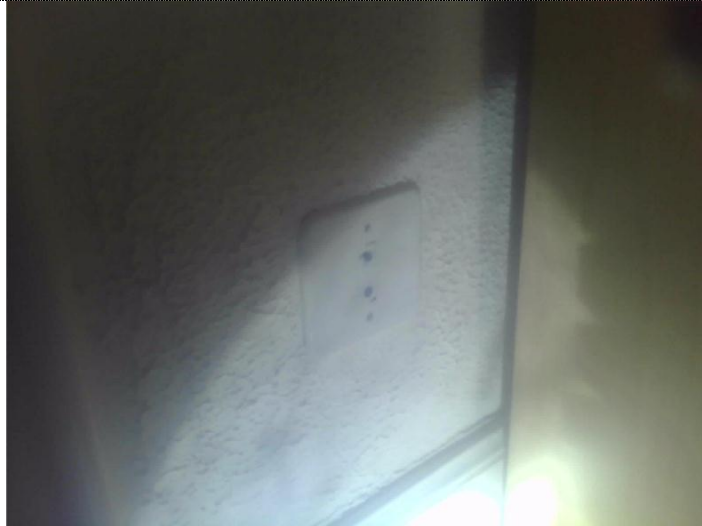
Point de contrôle N° B.3.3.6 a1)

Description : Au moins un socle de prise de courant ne comporte pas de broche de terre.

Observation(s) (Anomalie compensée par le point de contrôle B.3.3.6.1)

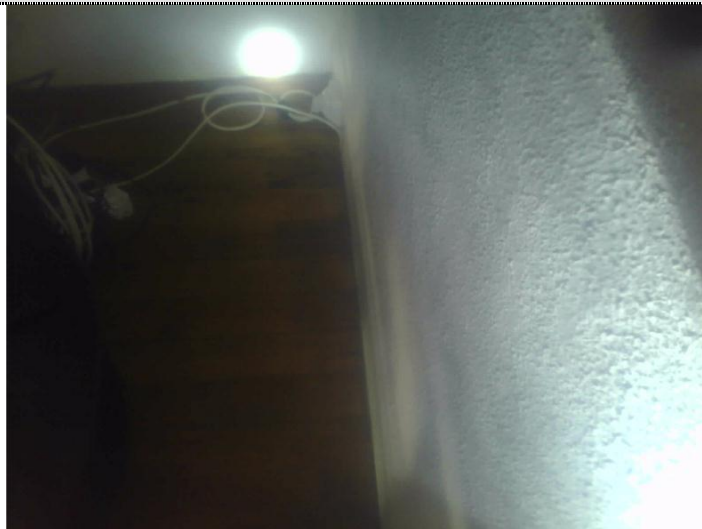
Point de contrôle N° B.3.3.6 a2)

Description : Au moins un socle de prise de courant comporte une broche de terre non reliée à la terre.

Observation(s) (Anomalie compensée par le point de contrôle B.3.3.6.1)

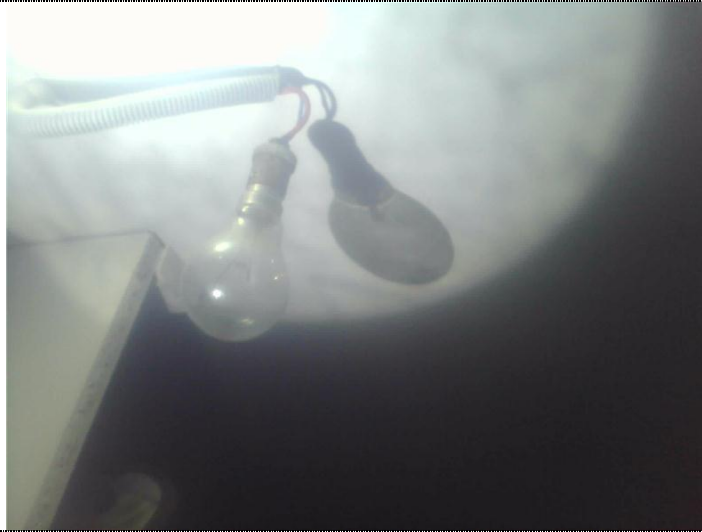
Point de contrôle N° B.3.3.6 a3)

Description : Au moins un CIRCUIT (n'alimentant pas des socles de prises de courant) n'est pas relié à la terre.
Observation(s) (Anomalie compensée par le point de contrôle B.3.3.6.1)

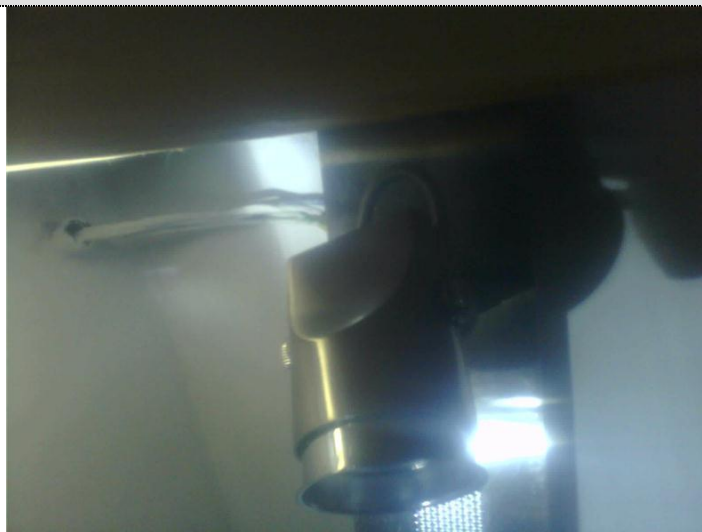
Point de contrôle N° B.6.3.1 a)

Description : Local contenant une baignoire ou une douche : l'installation électrique ne répond pas aux prescriptions particulières appliquées à ce local (adéquation entre l'emplacement où est installé le MATERIEL ELECTRIQUE et les caractéristiques de ce dernier – respect des règles de protection contre les chocs électriques liées aux zones).
Observation(s)

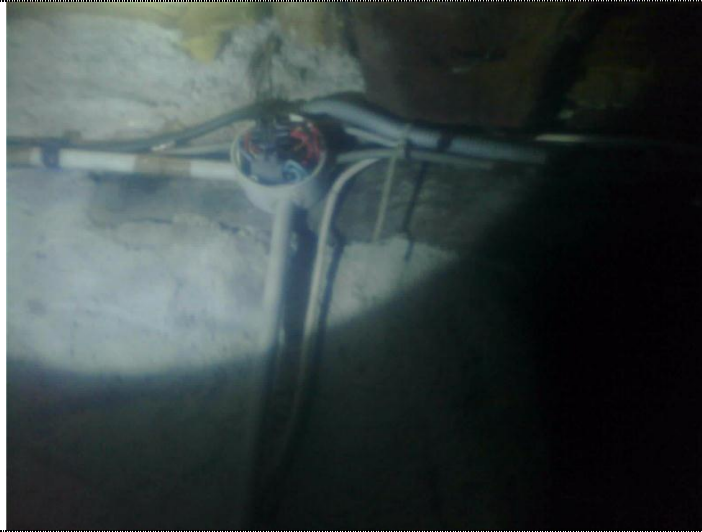
Point de contrôle N° B.7.3 a)

Description : L'ENVELOPPE d'au moins un matériel est manquante ou détériorée.

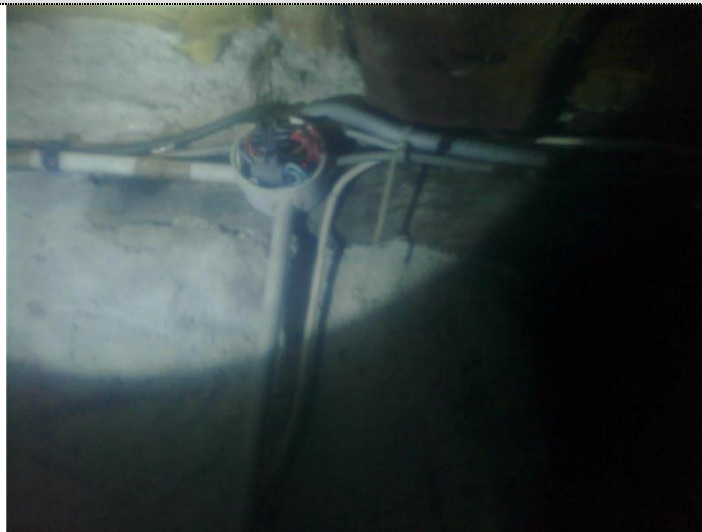
Point de contrôle N° B.7.3 d)

Description : L'installation électrique comporte au moins une CONNEXION avec une partie active nue sous tension accessible.

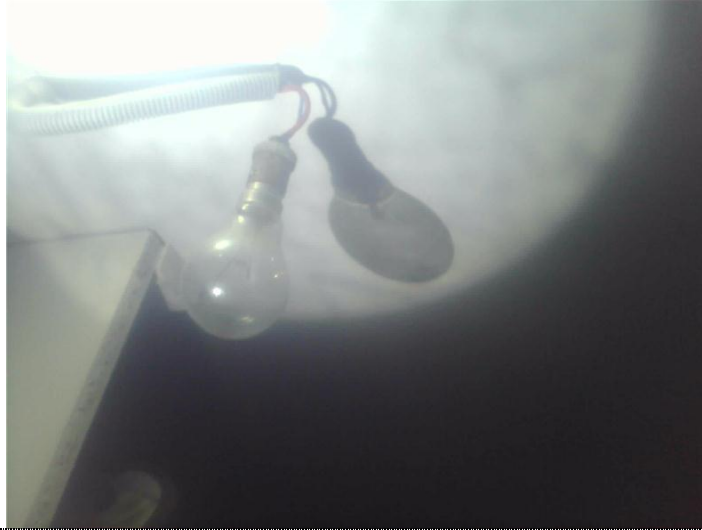
Point de contrôle N° B.8.3 e)

Description :

Au moins un CONDUCTEUR isolé n'est pas placé sur toute sa longueur dans un conduit, une goulotte, une plinthe ou une huisserie, en matière isolante ou métallique, jusqu'à sa pénétration dans le MATERIEL ELECTRIQUE qu'il alimente.
