Dossier de Diagnostics Techniques

Réf. : 21-107733-VAN ZON

Maison d'habitation

lieu dit Frouge
46400 AUTOIRE

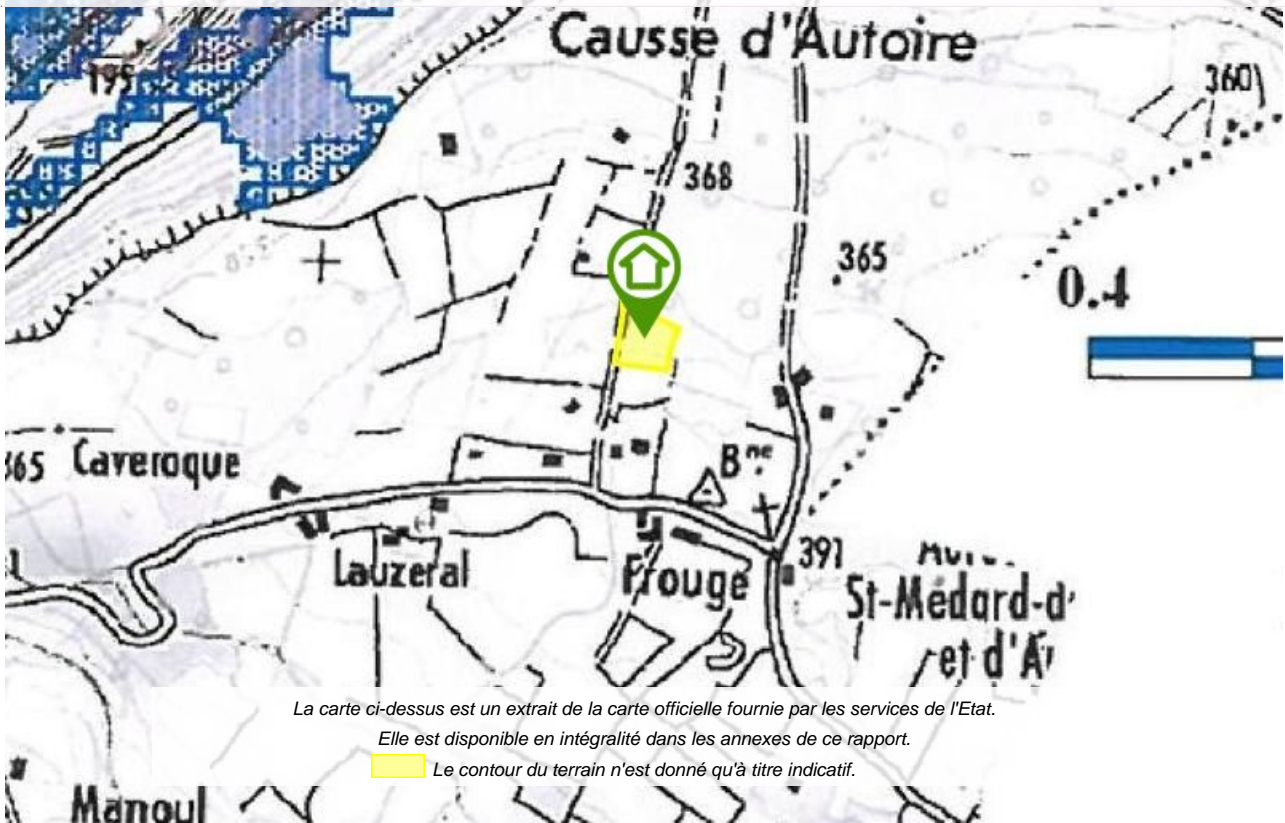
Mouvement de terrain

PPRn Glissement, prescrit le 16/05/2012 (multirisque)

Non concerné*

* L'immeuble n'est pas situé dans le périmètre d'une zone à risques

La carte ci-dessus est un extrait de la carte officielle fournie par les services de l'Etat.
