Date de visite : 03/04/2019

Dossier de Diagnostics Techniques

Réf. : 19-64526-PICOT

Maison d'habitation

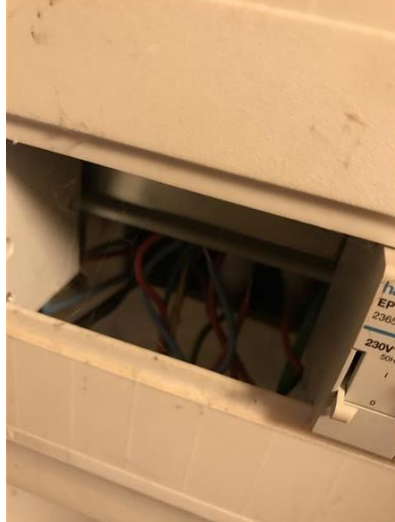
ANNEXE 1 – PHOTO(S) DES ANOMALIES**Point de contrôle N° B.7.3 a)**

L'ENVELOPPE d'au moins un matériel est manquante ou détériorée.
