NOTE DE SYNTHÈSE

Etat du bâtiment relatif à la présence de termite

Loi Carrez

Constat des risques d'exposition au plomb

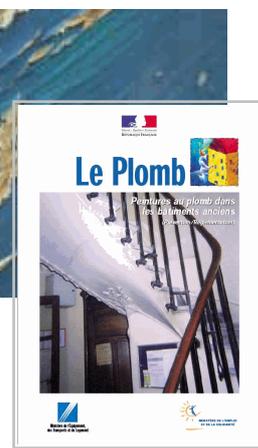
CREP

- Élément classe 1
(positive non dégradé)
- Élément classe 2
(positive en état d'usage)
- Élément classe 3
(positive dégradé)

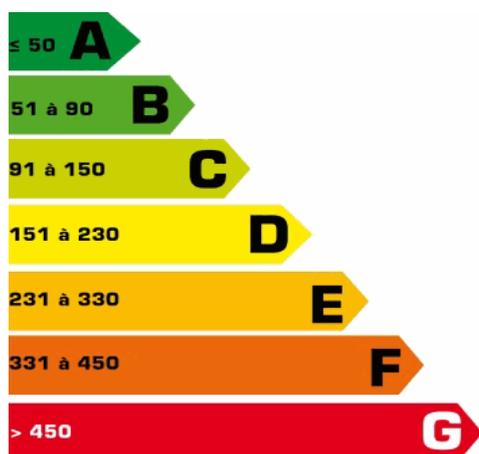
DPE (4 pages)		Consommation	Emission
	Consommation : 225,17 kWh/m ² , Classification : D; Emission : 12,17 Kg/m ² , Classification : C

Logement économe

Logement énergivore

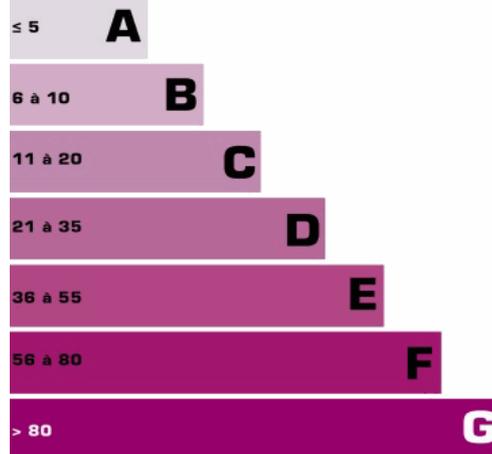
Estimation des émissions de gaz à effet de serre (GES) pour le chauffage, la production d'eau chaude sanitaire et le refroidissement.

Faible émission de GES

Forte émission de GES
