**Service de l'assainissement collectif
Ville de FIGEAC**

20 rue Caumont

Date du contrôle : **21/04/2022**

Rapport de contrôle du raccordement au réseau d'assainissement

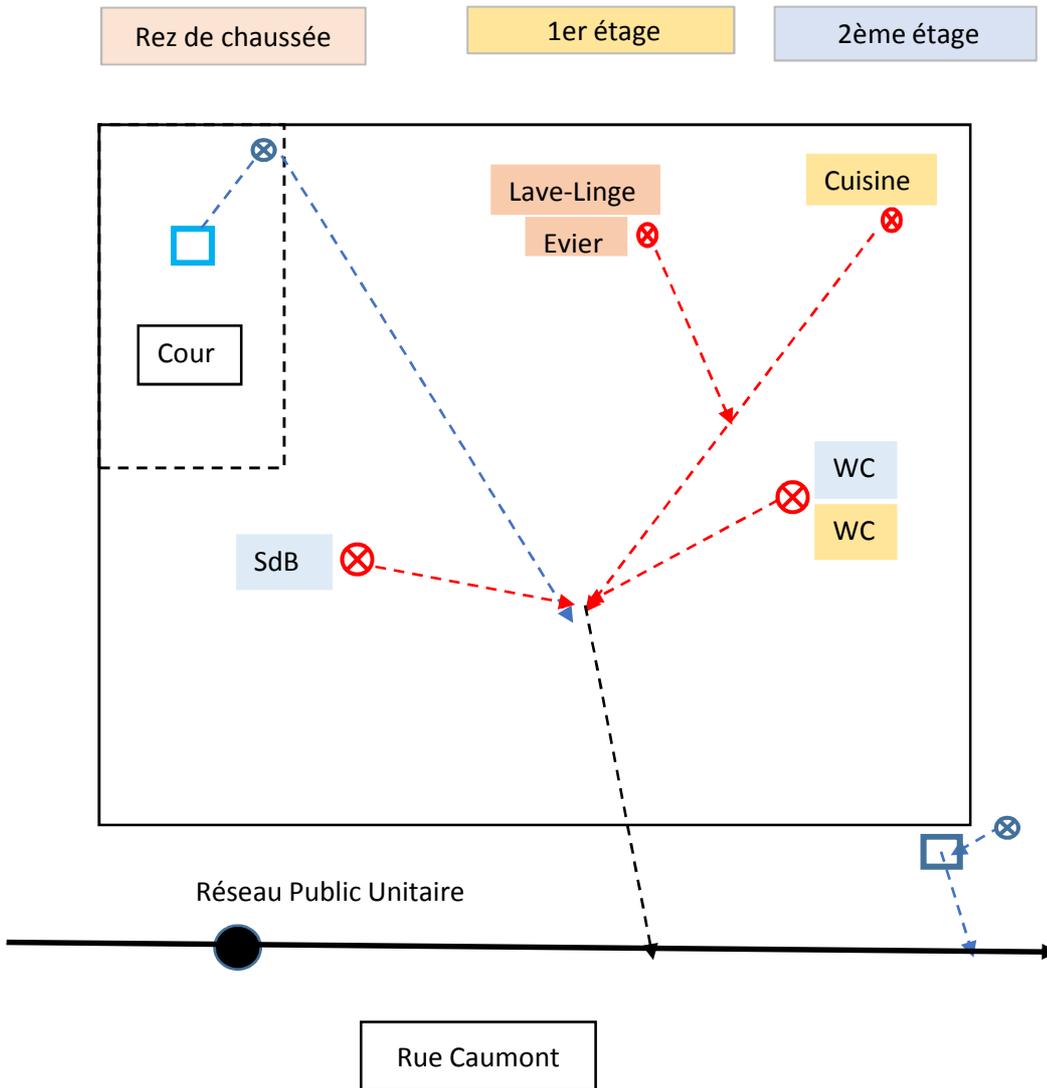
SCHEMA

ANOMALIES DECELEES	SOLUTIONS PROPOSEES
Pas de regard de branchement au réseau public unitaire d'assainissement existant en limite de parcelle ou sur la voie publique.	Déterminer le positionnement du réseau d'évacuation des eaux usées, en bordure de parcelle, sur la voie publique pour que la collectivité pose une boîte de raccordement au réseau public unitaire d'assainissement si l'encombrement le permet.

Cette représentation schématique ne donne aucune information de positionnement des canalisations sur la parcelle.
