Dossier de Diagnostics Techniques

Réf. : 22-116093-DELLUC

Maison d'habitation

20 rue Caumont

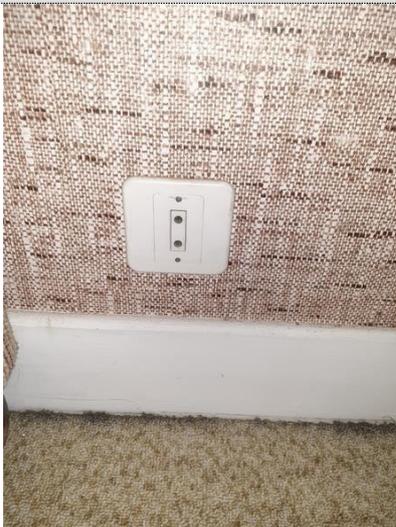
ANNEXE 1 – PHOTO(S) DES ANOMALIES**Point de contrôle N° B.3.3.6 a1)**

Au moins un socle de prise de courant ne comporte pas de broche de terre.

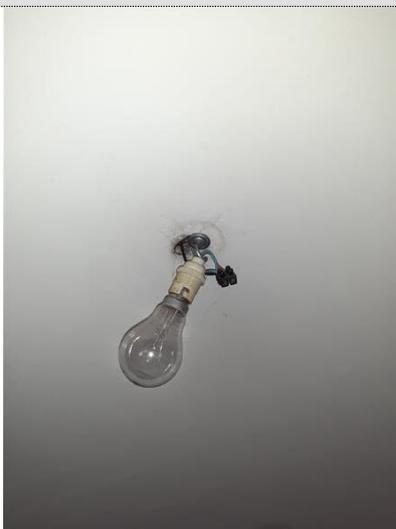
Observation(s)**Point de contrôle N° B.7.3 d)**

L'installation électrique comporte au moins une CONNEXION avec une partie active nue sous tension accessible.

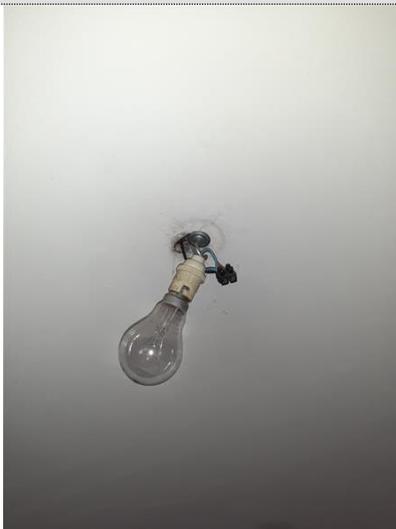
Point de contrôle N° B.8.3 b)

L'installation comporte au moins un MATERIEL ELECTRIQUE inadapté à l'usage.

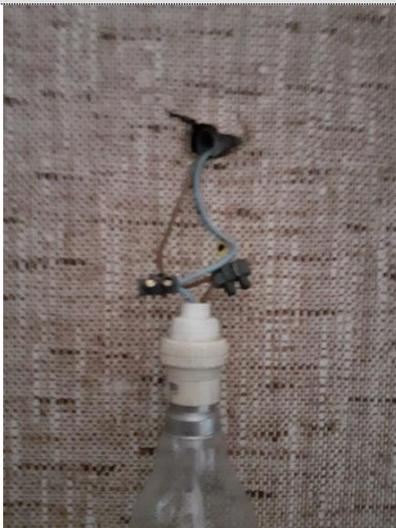
Observation(s)**Point de contrôle N° B.8.3 e)**

Au moins un CONDUCTEUR isolé n'est pas placé sur toute sa longueur dans un conduit, une goulotte, une plinthe ou une huisserie, en matière isolante ou métallique, jusqu'à sa pénétration dans le MATERIEL ELECTRIQUE qu'il alimente.

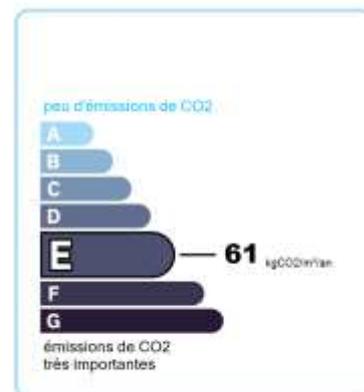
Performance énergétique

Le niveau de consommation énergétique dépend de l'isolation du logement et de la performance des équipements. Pour l'améliorer, voir pages 5 à 6

Ce logement émet 5687 kg de CO₂ par an, soit l'équivalent de 29469 km parcourus en voiture. Le niveau d'émissions dépend principalement des types d'énergies utilisées (bois, électricité, gaz, fioul, etc.)

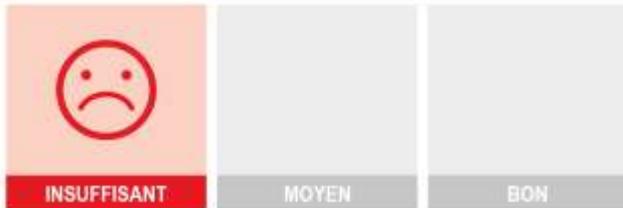
Confort d'été (hors climatisation)*

Les caractéristiques de votre logement améliorant le confort d'été :
