### NOTE DE SYNTHÈSE

RAPPORT N° GENY 1524 03.02.20

Type de bien : <b>Maison</b>	Lot n° : NC
Nombre de pièces : <b>8</b>	Section cadastrale : ZI 63-108-109
Étage :	Bâti : OUI Mitoyenneté : OUI
Adresse : <b>lieu dit Lalaubie</b>	Date du permis de construire : 1948
<b>46270 Montredon</b>	Date de construction : 1948
Bâtiment :	
Escalier :	
Porte :	
Propriétaire : <b>Madame GENY MARIE NOELLE</b>

### RAPPORT DE MISSION DE REPERAGE DES MATERIAUX ET PRODUITS CONTENANT DE L'AMIANTE - POUR L'ETABLISSEMENT DU CONSTAT ETABLI A L'OCCASION DE LA VENTE D'UN IMMEUBLE BÂTI

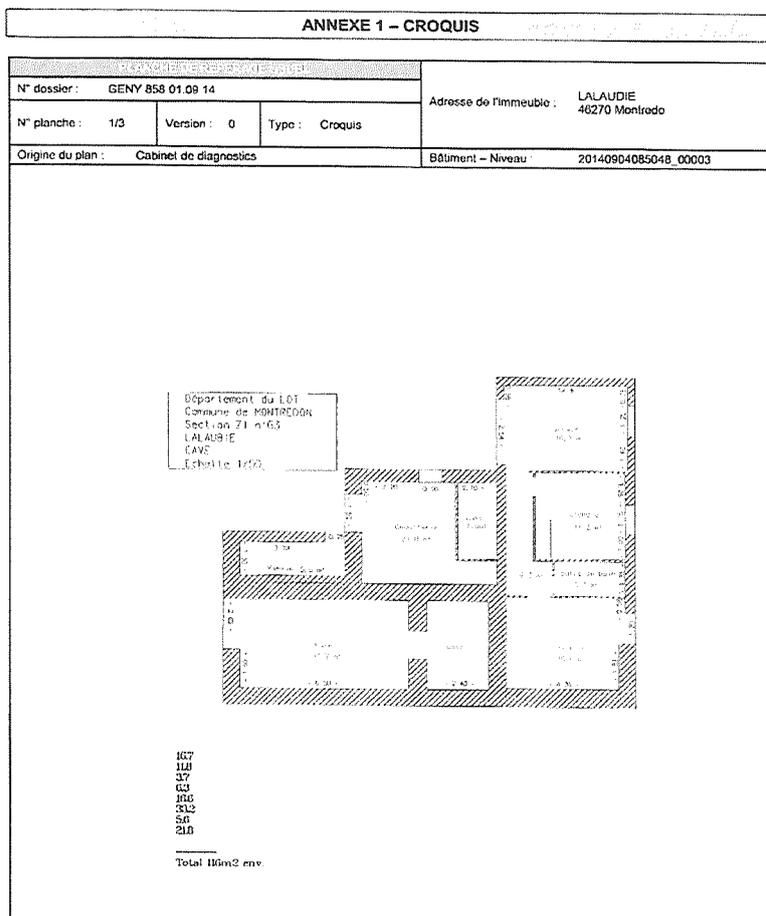
PLANCHE DE REPERAGE USUEL			
N° dossier : GENY 1524 03.02.20		Adresse de l'immeuble : lieu dit Lalaubie 46270 Montredon	
N° planche : 1/3	Version : 0		
Origine du plan : Cabinet de diagnostics		Bâtiment – Niveau : 20180313162103_00001

N° Local	Local	Etage	Elément	Zone	Matériau / Produit	Méthode	Etat de dégradation	Photo
2	Cave	RDC	Conduit	A	Conduits	Jugement personnel	Matériau dégradé	
3	Cave arrière	RDC	Canalisation mur B	B	Conduits	Jugement personnel	Matériau dégradé	
3	Cave arrière	RDC	Canalisation mur C	C	Conduits	Jugement personnel	Matériau dégradé	
3	Cave arrière	RDC	Canalisation mur D	D	Conduits	Jugement personnel	Matériau dégradé	
4	Chaufferie	RDC	Calorifugeage	D	Calorifuge	Jugement personnel	Produit avec dégradation(s) locale(s)	
9	Chambre n°2	RDC	Canalisations mur A	D	Conduits	Jugement personnel	Matériau dégradé	
10	Cuisine	1er	Conduits	A	Conduits	Jugement personnel	Matériau dégradé	
13	Couloir	1er	Sol	Sol	Dalles de sols	Jugement personnel	Matériau dégradé	
14	Salle de Bains	1er	Conduit	A	Conduits	Jugement personnel	Matériau dégradé	
15	WC	1er	Canalisation	C	Conduits	Jugement personnel	Matériau dégradé	
17	Placard 2 de couloir	1er	Canalisation mur C	C	Conduits	Jugement personnel	Matériau dégradé

30	Grange 2	RDJ bat 2	Couverture	Plafond	Panneaux vissés	Jugement personnel	Matériau dégradé

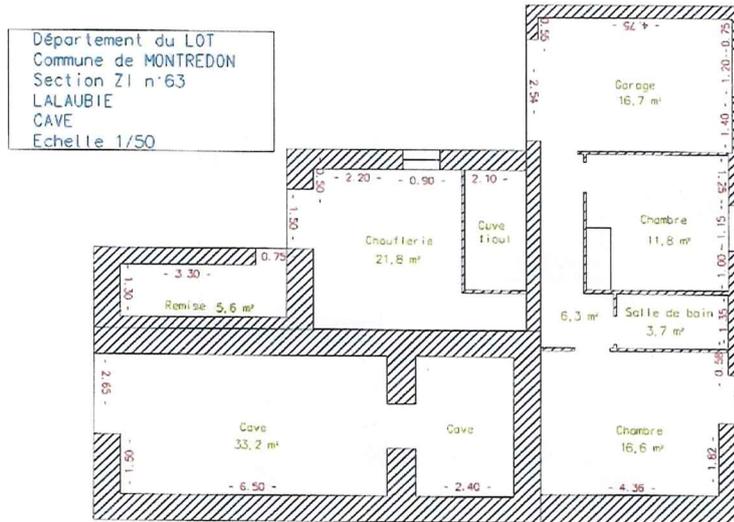
20140904085048\_00003

16,7  
11,8  
3,7  
6,3  
16,6  
33,2  
5,6  
21,8

-----  
Total 116m<sup>2</sup> env.

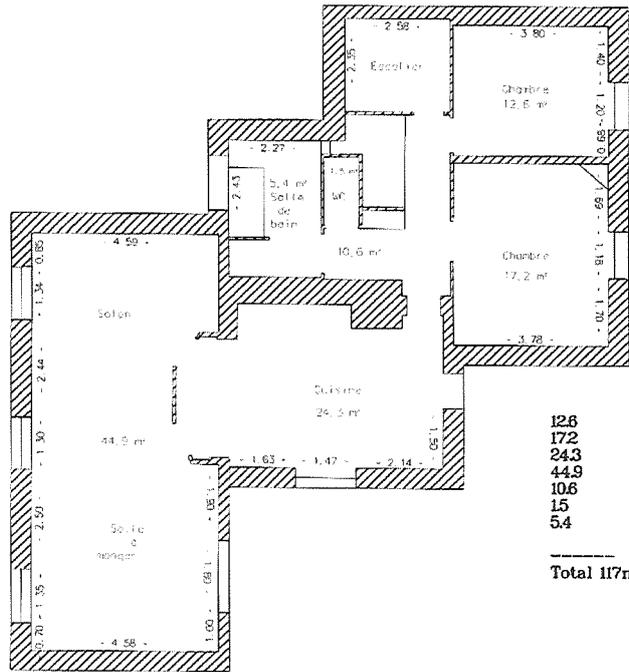
Département du LOT  
 Commune de MONTREDON  
 Section ZI n°63  
 LALAUBIE  
 1er ETAGE  
 Echelle 1/60

- 12.6
- 17.2
- 24.3
- 44.9
- 10.6
- 15
- 5.4

Total 117m2 env.

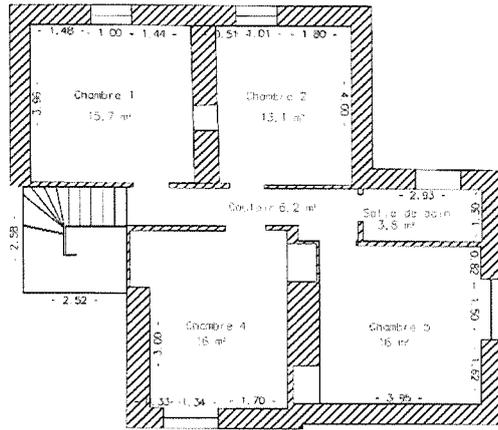
Département du LOT  
Commune de MONTREDON  
Section ZI n°63  
LALAUBIE  
2ème ETAGE  
Echelle 1/50

15.7  
13.1  
6.2  
3.5  
16  
16  
71m2 env.
