Dossier de Diagnostics Techniques

Réf. : 22-122832-PISSOURAILLE

Maison d'habitation T7 et Dépendance.

4 impasse Pique Peyre

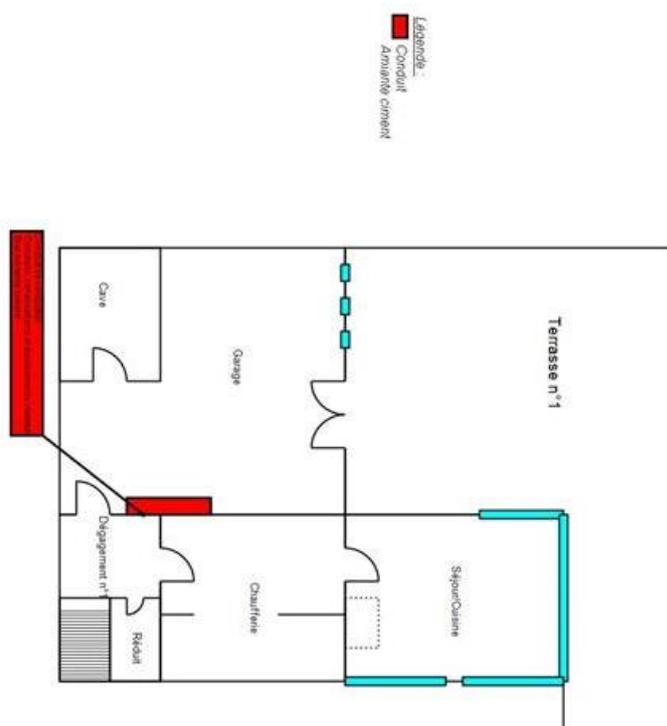
PLANCHE DE REPÉRAGE USUEL			
N° dossier : 22-122832-PISSOURAILLE		Adresse de l'immeuble : 4 impasse Pique Peyre 46100 FIGEAC	
N° planche : 2/4	Version : 0	Type : Croquis	
Origine du plan : Cabinet de diagnostics		Bâtiment – Niveau : Maison RDC

N° Local	Local	Etage	Elément	Zone	Matériau / Produit	Liste	Méthode	Etat de dégradation	Photo
8	Garage	RdC	Conduit de ventilation	Conduits, canalisations et équipements intérieurs	Amiante ciment - Brut	B	Jugement personnel	Matériaux non dégradé

N° Local	Local / Partie d'immeuble	Etage	Elément	Zone	Matériau / Produit	Liste	Présence	Critère de décision	Etat de dégradation	Obligation / Préconisation
8	Garage	RdC	Conduit de ventilation	Conduits, canalisations et équipements intérieurs	Amiante ciment - Brut	B	A	Jugement personnel	MND	EP

- a) contrôler périodiquement que l'état de dégradation des matériaux et produits concernés ne s'aggrave pas, et, le cas échéant, que leur protection demeure en bon état de conservation ;
- b) rechercher, le cas échéant, les causes de dégradation et prendre les mesures appropriées pour les supprimer.

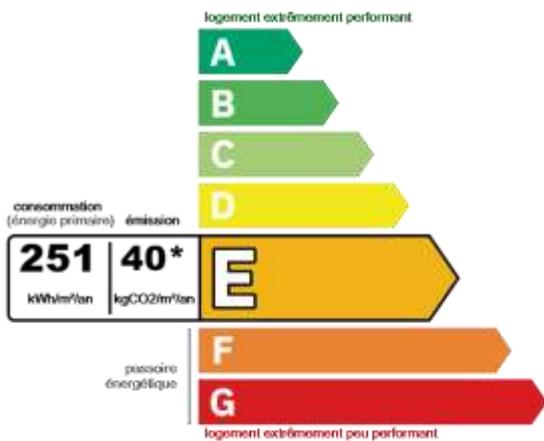
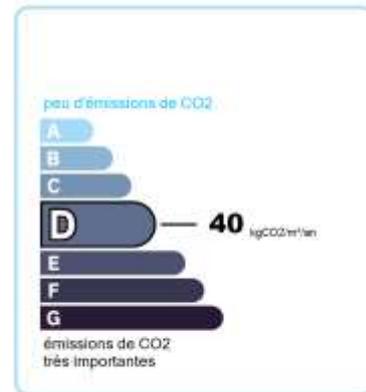
Performance énergétique

Le niveau de consommation énergétique dépend de l'isolation du logement et de la performance des équipements. Pour l'améliorer, voir pages 5 à 6

Ce logement émet 8126 kg de CO₂ par an, soit l'équivalent de 42104 km parcourus en voiture. Le niveau d'émissions dépend principalement des types d'énergies utilisées (bois, électricité, gaz, fioul, etc.)
