# DOSSIER DE DIAGNOSTIC TECHNIQUE

ETABLI LE VENDREDI 18 NOVEMBRE 2011

PROPRIETAIRE	ADRESSE DES LOCAUX VISITES
SCI LA COUDRAI Mr et Mme BOOMGAARD Beijemansweq 17 LAREN 125 1PE PAYS BAS	MAISON LA COUDRAIE 24290 THONAC

REF DOSSIER : ATPGZ-11-2031

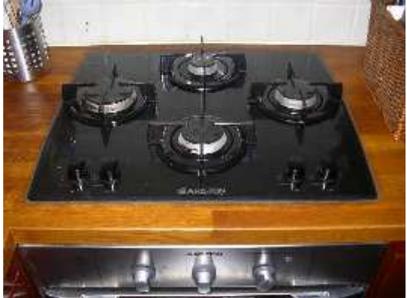
Appareil : Cuisinière- ARISTON-			
Pt. de contrôle (3)	A1 (4), A2 (5) ou DGI (6)	Pièce/ Local	Risque
C14.19.1	A2	Cuisine	Risque d'intoxication au monoxyde de carbone (CO) causée par une mauvaise combustion.
<b>Anomalie :</b> le local équipé ou prévu pour un appareil d'utilisation n'est pas pourvu d'une amenée d'air.			<b>Photos :</b>

<b>Préconisations :</b> Ajouter l'amenée d'air.

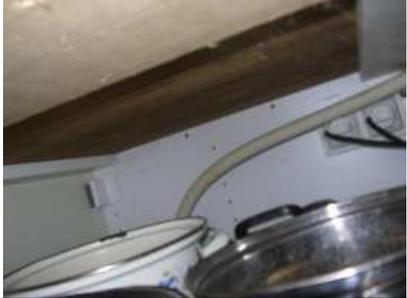
Appareil : Cuisinière- ARISTON-			
Pt. de contrôle (3)	A1 (4), A2 (5) ou DGI (6)	Pièce/ Local	Risque
C7.8a2	A1	Cuisine	L'absence de robinet ou son inaccessibilité excluent la possibilité de couper l'arrivée du gaz à l'appareil (par exemple, dans le cas de dé-raccordement accidentel ou de rupture du tube souple, pour son remplacement ou en cas d'incident sur l'appareil). Il existe un risque de fausse manœuvre si un robinet n'est pas obturé par un bouchon alors qu'il ne dessert aucun appareil. Cette fausse manœuvre peut entraîner un dégagement incontrôlé de gaz et donc un risque d'explosion. Le même risque existe si une tuyauterie en aval d'un robinet n'est pas obturée par un bouchon vissé, alors qu'elle n'est raccordée à aucun appareil. Il existe un risque de fausse manœuvre si un robinet n'est pas obturé par un bouchon alors qu'il ne dessert aucun appareil. Cette fausse manœuvre peut entraîner un dégagement incontrôlé de gaz et donc un risque d'explosion. Le même risque existe si une tuyauterie en aval d'un robinet n'est pas obturée par un bouchon vissé, alors qu'elle n'est raccordée à aucun appareil.

<b>Anomalie :</b> Au moins un robinet de commande d'appareil n'est pas accessible.			<b>Photos :</b>

<b>Préconisations :</b> Rendre le robinet de commande accessible.

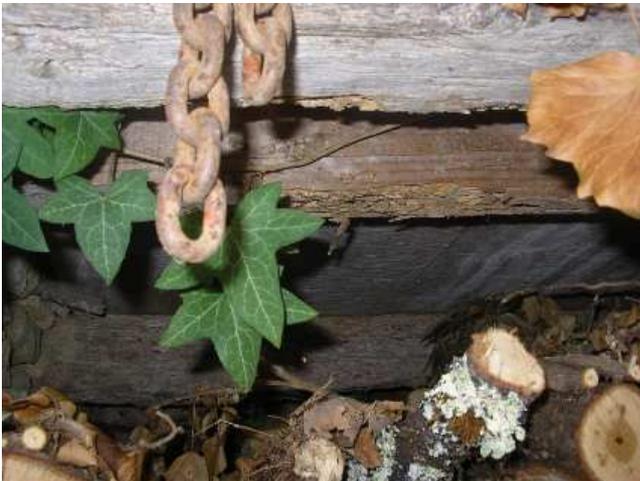
**INS001**

Maison - ANNEXE/Reserve à bois  
PH2 : Eléments de charpente, solivage  
Termites de bois sec

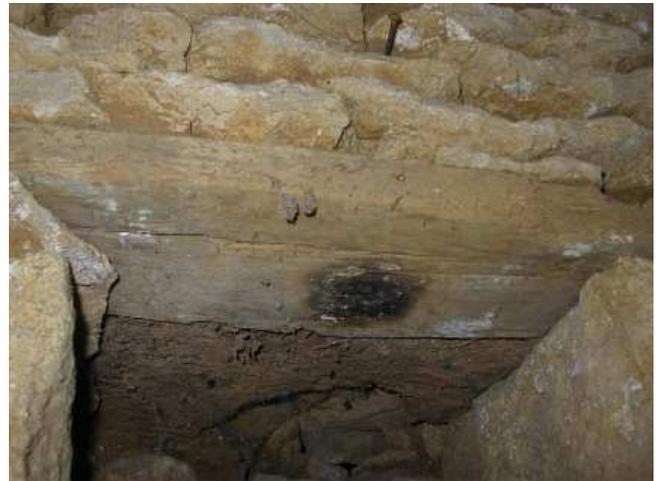
**INS002**

Maison - ANNEXE/Atelier  
PH3 : Linteau  
Termites de bois sec

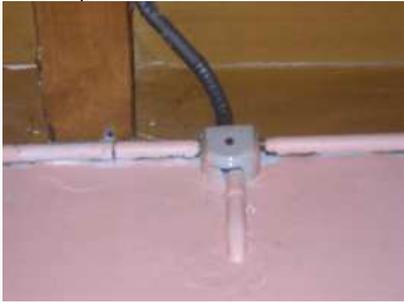
B3.3.07a	Les conduits métalliques en montage apparent, comportant des conducteurs, ne sont pas reliés à la terre.

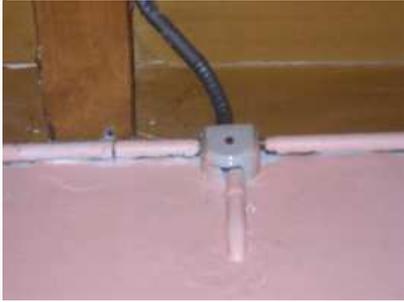
B3.3.09b	Les boîtes de connexion métalliques en montage apparent ou encastré ne sont pas reliées à la terre.

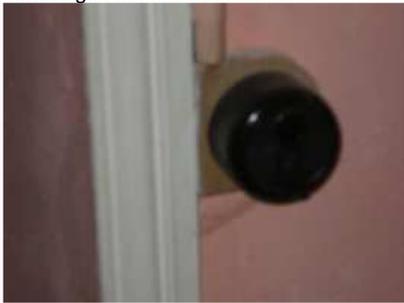
N° Article (1)	Libellé des anomalies	Mesure compensatoire correctement mise en œuvre	
		Article (2)	Libellé (3)
B4.3a1	Un ou plusieurs circuits ne sont pas protégés, à leur origine, contre les surcharges et les courts-circuits.

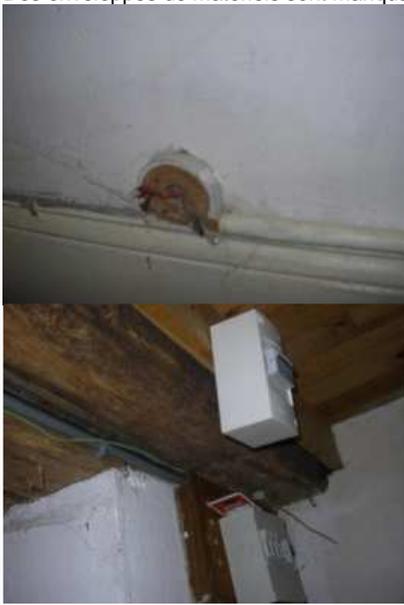
N° Article (1)	Libellé des anomalies	Mesure compensatoire correctement mise en œuvre	
		Article (2)	Libellé (3)
B7.3a	Des enveloppes de matériels sont manquantes ou détériorées.

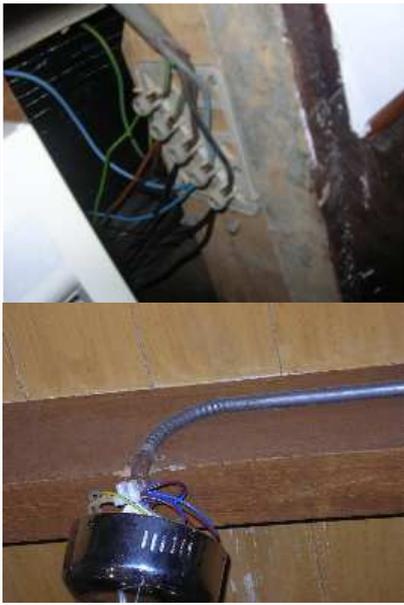
B7.3c1	Des conducteurs ne sont pas placés dans des conduits, goulottes ou plinthes en matière isolante jusqu'à leur pénétration dans le matériel électrique qu'ils alimentent.

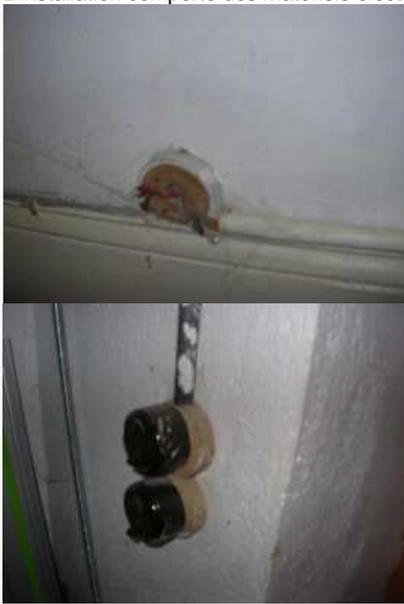
N° Article (1)	Libellé des anomalies	Mesure compensatoire correctement mise en œuvre	
		Article (2)	Libellé (3)
B8.3a	L'installation comporte des matériels électriques vétustes.

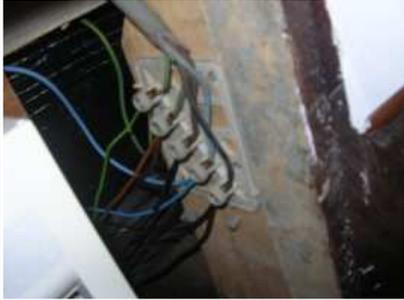
B8.3b	L'installation comporte des matériels électriques inadaptés à l'usage.		
B8.3c	L'installation comporte un ou des conducteurs actifs repérés par la double coloration vert et jaune.
