Dossier Technique Immobilier

Numéro de dossier : 160521
Date du repérage : 19/05/2016

Désignation du ou des bâtiments	
<i>Propriétaire:</i>	
Nom et prénom :	Mr DELANIS Alain
Adresse :	Boscornut 24210 SAINTE-ORSE
<i>Localisation du ou des bâtiments :</i>	
Adresse :	Boscornut
Commune :	24210 SAINTE-ORSE

Rapport de mission de repérage des matériaux et produits contenant de l'amiante pour l'établissement du constat établi à l'occasion de la vente d'un immeuble bâti (listes A et B de l'annexe 13-9 du Code de la Santé publique)

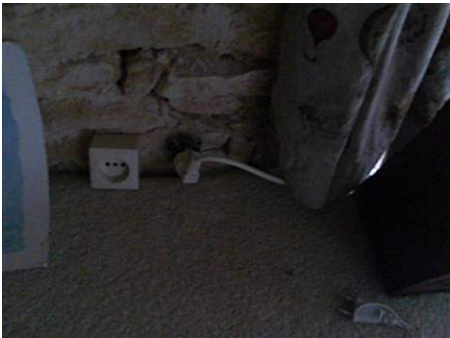
<p>Photo PhEle001 Libellé de l'anomalie : B7.3 a L'Enveloppe d'au moins un matériel est manquante ou détériorée.</p>

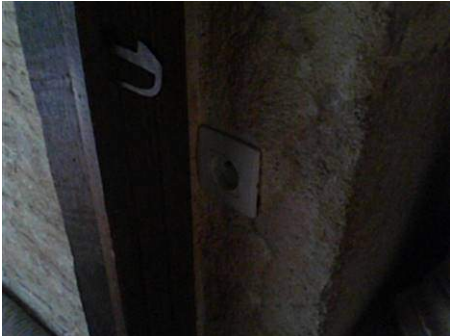
<p>Photo PhEle002 Libellé de l'anomalie : B3.3.6 a2 Au moins un socle de prise de courant comporte une broche de terre non reliée à la terre.</p>

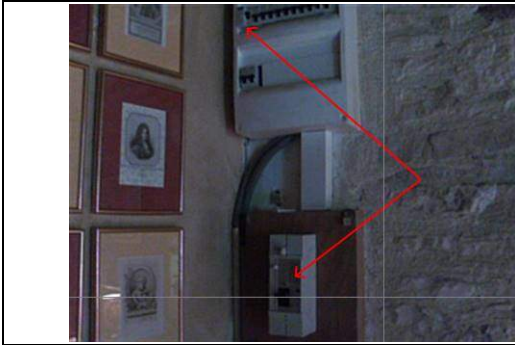
Photo PhEle003

Libellé de l'anomalie : B4.3 i Le courant assigné de l'interrupteur assurant la coupure de l'ensemble de l'installation n'est pas adapté.
