## ETAT DU BATIMENT RELATIF A LA PRESENCE DE TERMITES

Arrêté du 7 décembre 2011, Arrêté du 14 décembre 2009, Arrêté du 29 mars 2007, Article L 133-6 du code de la construction et de l'habitation. Norme NF P 03-201 de février 2016.

Adresse : **Lespinasse 24620 TURSAC**

Descriptif du bien : **Maison d'habitation + dépendances**

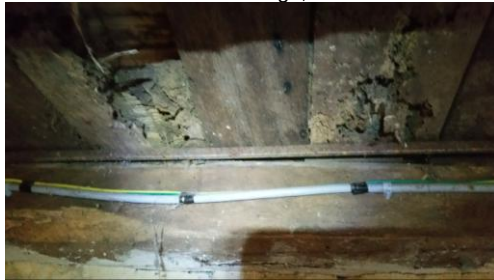
D IDENTIFICATION DES BATIMENTS ET PARTIES DE BATIMENTS VISITES ET DES ELEMENTS INFESTES OU AYANT ETE INFESTES PAR LES TERMITES ET CEUX QUI NE LE SONT PAS :		
Bâtiments et parties de bâtiments visités (1)	Ouvrages, Parties d'Ouvrages et éléments examinés (2)	Résultats du Diagnostic d'Infestation (3) *
<b>RDC</b>		
<b>Cave n°1</b>	Mur (A) - Blocs Béton Crépi	Absence d'indice.
	Mur (B, C, D) - Pierres, mortier Non peint	Absence d'indice.
	Plafond - Bois Bois brut	Absence d'indice.
	Plancher (Sol) - Béton	Absence d'indice.
	Porte Ouvrant extérieur (A) - Bois Bois brut	Absence d'indice.
	Porte Ouvrant intérieur (A) - Bois Bois brut	Absence d'indice.
	Fenêtre Dormant (A) - Bois Peinture	Absence d'indice.
<b>Salle d'eau</b>	Mur (A) - Pierres, mortier Non peint	Absence d'indice.
	Mur (C, D) - Blocs Béton Crépi	Absence d'indice.
	Mur (E, F, G, H) - Pierres, mortier Crépi	Absence d'indice.
	Plafond - Bois Bois brut	Indice d'infestation de Termites souterrains (Reticulitermes Santonensis) : Feuilletage;

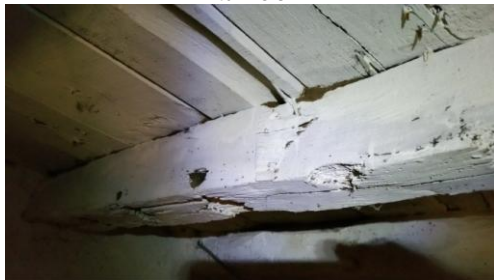
Indice d'infestation de Termites souterrains (Reticulitermes Santonensis) : Galeries-tunnels

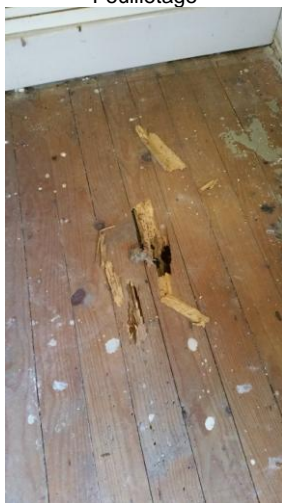
Porte n°3 Ouvrant intérieur (C) - Bois Peinture	Absence d'indice.
<b>Salle d'eau/WC</b>	Mur (A, D) - Pierres, mortier Crépi	Absence d'indice.
	Mur (B) - Plâtre Papier peint	Absence d'indice.
	Mur (C) - Pierres, mortier Papier peint	Absence d'indice.
	Plafond - Bois Bois brut	Absence d'indice.
	Plancher (Sol) - Bois Parquet	Indice d'infestation de Termites souterraines (Reticulitermes Santonensis) : Feuilletage

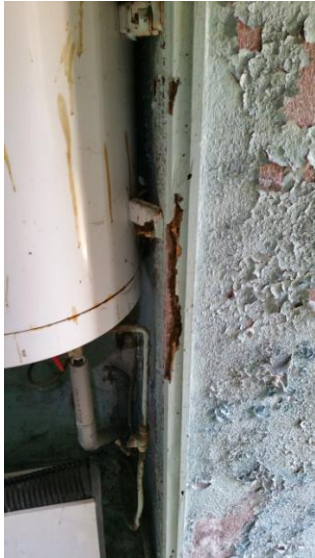
Bâtiments et parties de bâtiments visités (1)	Ouvrages, Parties d'Ouvrages et éléments examinés (2)	Résultats du Diagnostic d'Infestation (3) *
	Mur (D) - Bois Peinture	Présence de Termites souterrains (Reticulitermes Santonensis) : Feuilletage et insectes vivants

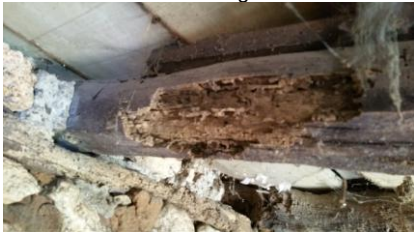
<b>Etable n°5</b>	Mur (A, B, C, D) - Pierres, mortier Non peint	Absence d'indice.
	Plafond - Bois Bois brut	Indice d'infestation de Termites souterrains (Reticulitermes Santonensis) : Feuilletage

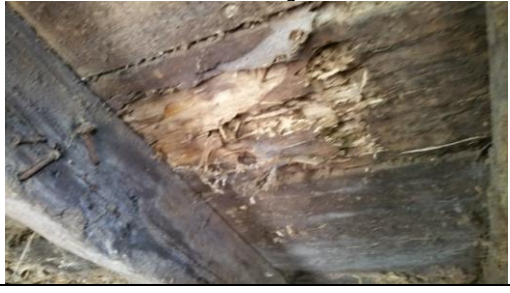
<b>Etage étables n°3 et 4</b>	Mur (A, B, C, D) - Pierres, mortier Non peint	Absence d'indice.
	Plancher (Sol) - Bois Bois brut	Absence d'indice.
	Charpente (Plafond) - Bois Bois brut	Absence d'indice.
	Couverture (Plafond) - Terre-cuite	Absence d'indice.
	Porte Ouvrant extérieur (A) - Bois Bois brut	Absence d'indice.
	Porte Ouvrant intérieur (A) - Bois Bois brut	Absence d'indice.
<b>2ème</b>		
<b>Combles maison</b>	Mur (A, F) - Pierres, mortier Non peint	Absence d'indice.
	Plancher (Sol) - Bois Bois brut	Absence d'indice.
	Charpente (Plafond) - Bois Bois brut	Absence d'indice.
	Couverture (Plafond) - Terre-cuite	Absence d'indice.
	Conduit de fluide (A) - Amiante ciment	Absence d'indice.
<b>Etage étables n°5 et 6</b>	Poteaux (A) - Bois Bois brut	Absence d'indice.
	Mur (B, D) - Pierres, mortier Non peint	Absence d'indice.
	Plancher (Sol) - Bois Bois brut	Indice d'infestation de Termites souterrains ( <i>Reticulitermes Santonensis</i> ) : Feuilletage

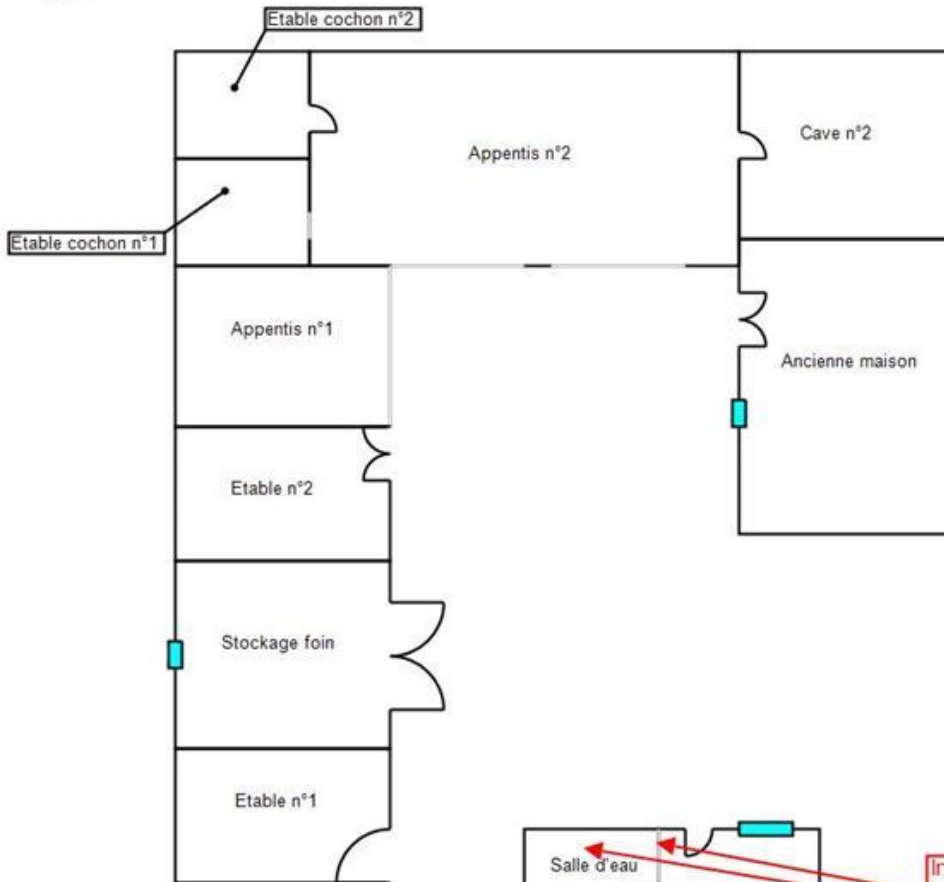
RDC

Indice d'infestation de Termites souterrains (*Reticulitermes Santonensis*) : Feuillete

Indice d'infestation de Termites souterrains (*Reticulitermes Santonensis*) : Galeries-tunnels
