DOSSIER DE DIAGNOSTICS TECHNIQUES

Référence : GAUCHER 2682 02.06.16

Bien :	Maison individuelle
Adresse :	2 rue des Aubards 24570 CONDAT-SUR-VÉZÈRE
Numéro de lot :	Sans objet
Référence Cadastre :	NC

RAPPORT N° GAUCHER 2682 02.06.16

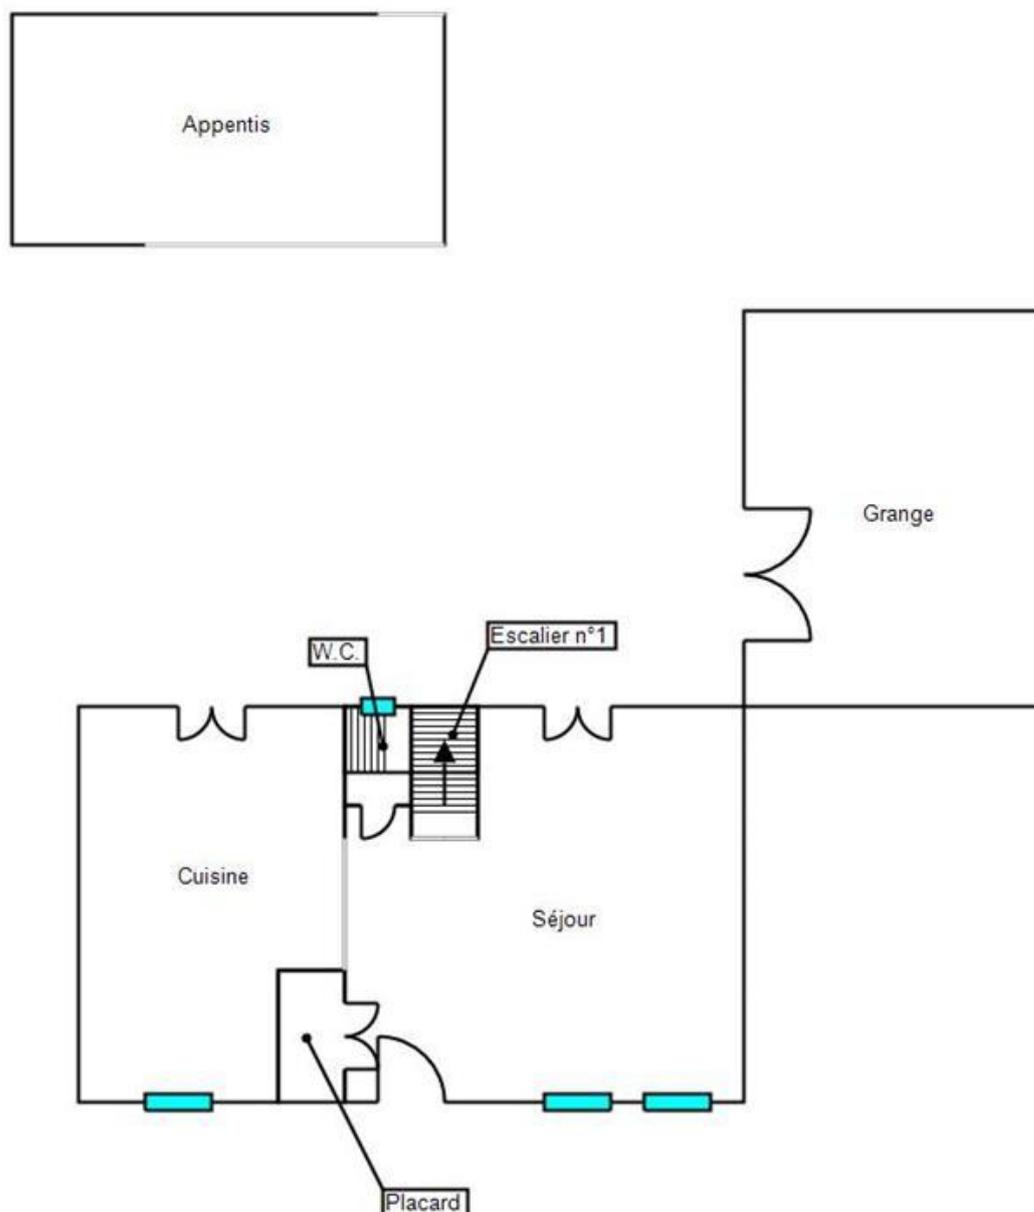
RDC

PLANCHE DE REPERAGE USUEL				Adresse de l'immeuble :	2 rue des Aubards 24570 CONDAT-SUR-VÉZÈRE
N° dossier :	GAUCHER 2682 02.06.16				
N° planche :	1/3	Version :	0	Type :	Croquis
Origine du plan :	EX'IM			Bâtiment – Niveau :	Croquis

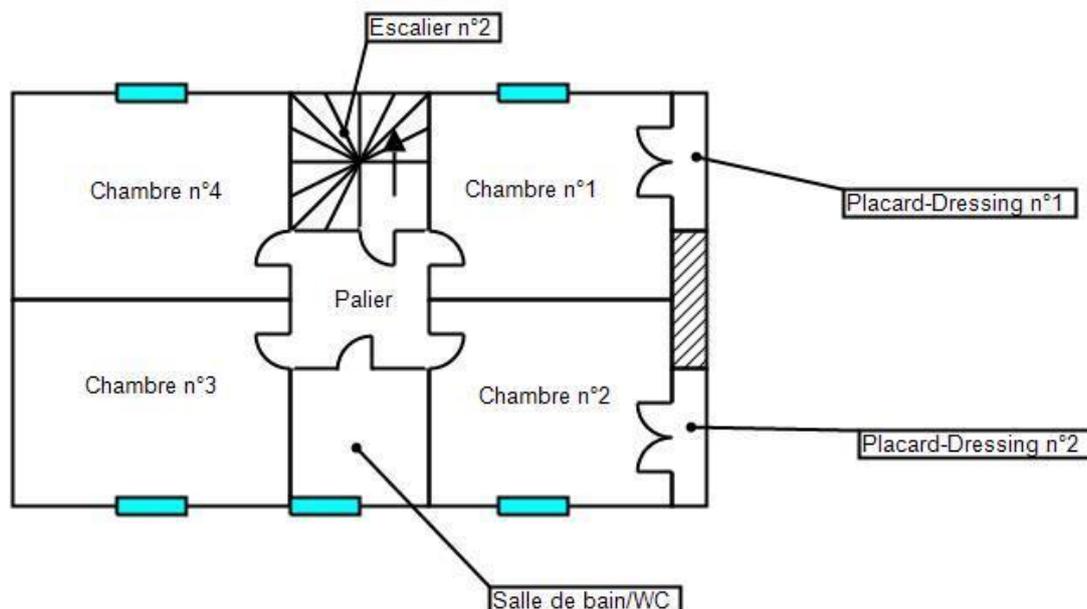
1er

PLANCHE DE REPERAGE USUEL			
N° dossier :	GAUCHER 2682 02.06.16		
N° planche :	2/3	Version : 0	Type : Croquis
Adresse de l'immeuble :	2 rue des Aubards 24570 CONDAT-SUR-VÉZÈRE		
Origine du plan :	EX'IM		Bâtiment – Niveau : Croquis

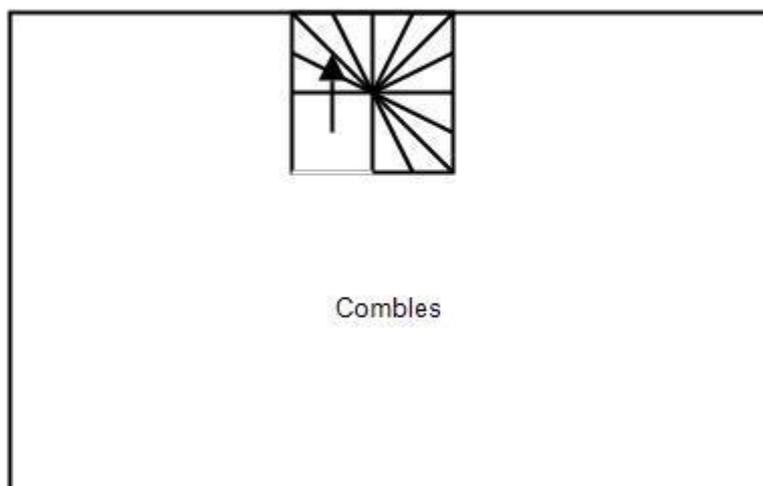
2ème

PLANCHE DE REPERAGE USUEL			
N° dossier :	GAUCHER 2682 02.06.16		
N° planche :	3/3	Version :	0
		Type :	Croquis
Adresse de l'immeuble :	2 rue des Aubards 24570 CONDAT-SUR-VÉZÈRE		
Origine du plan :	EX'IM		Bâtiment – Niveau : Croquis

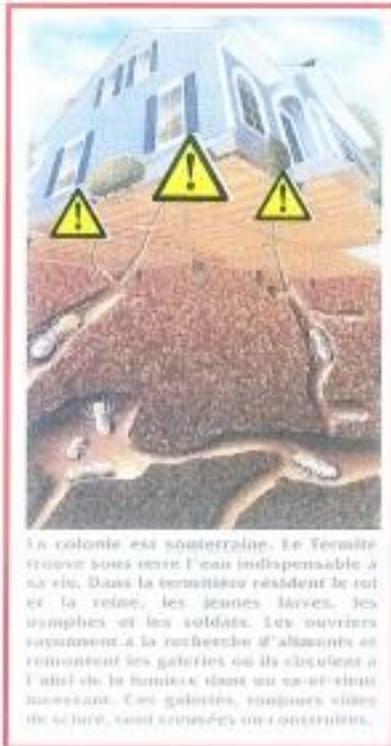
CONSEILS POUR LUTTER CONTRE LES TERMITES

La colonie est souterraine. Le Termite trouve sous terre l'eau indispensable à sa vie. Dans la termitière résident le roi et la reine, les jeunes larves, les ouvriers et les soldats. Les ouvriers travaillent à la recherche d'aliments et renouvellent les galeries où ils circulent à l'aide de la fumée dans un va-et-vient incessant. Ces galeries, toujours vides de sucre, sont séparées en corridors.

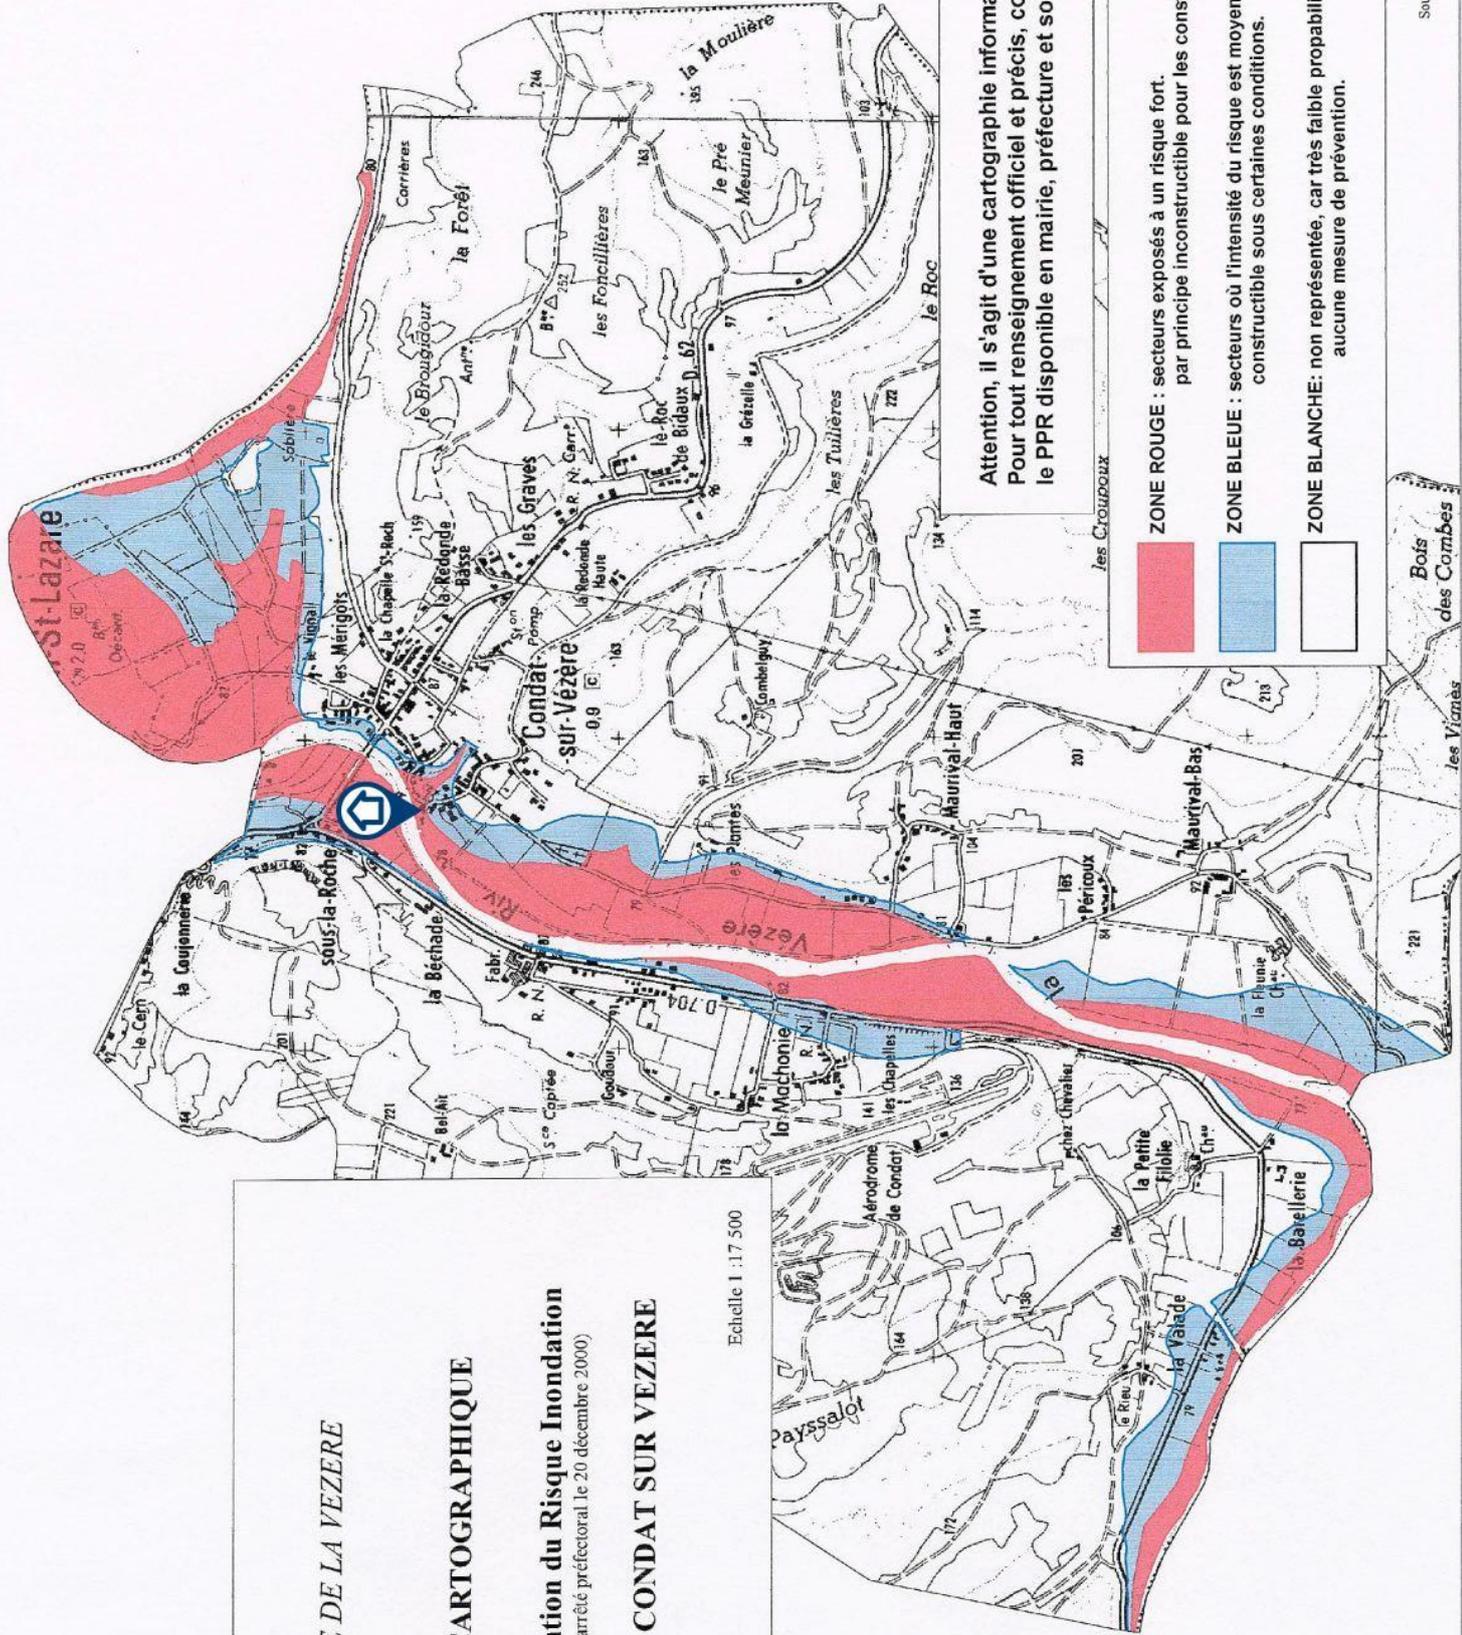
COMMUNE DE CONDAT SUR VEZÈRE

Attention, il s'agit d'une cartographie informative.
 Pour tout renseignement officiel et précis, consulter
 le PPR disponible en mairie, préfecture et sous préfecture.

- ZONE ROUGE : secteurs exposés à un risque fort.
par principe inconstructible pour les constructions neuves.
- ZONE BLEUE : secteurs où l'intensité du risque est moyenne.
constructible sous certaines conditions.
- ZONE BLANCHE: non représentée, car très faible probabilité des risques.
aucune mesure de prévention.
