DOSSIER DE DIAGNOSTIC TECHNIQUE

PROPRIETAIRE	ADRESSE DES LOCAUX VISITES
M. et Mme MARTINUZZI La Roumayère 24260 LE BUGUE	MAISON LA ROUMAYERE 24260 LE BUGUE

REF DOSSIER : ATPEZ-15-1291

DIAGNOSTICS REALISES

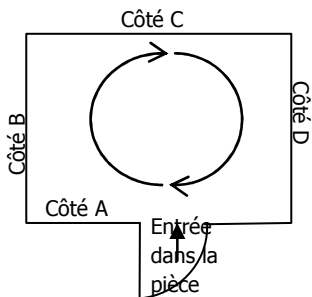
L'intérieur d'une pièce est repéré par les côtés (côté A, B, C, ...). La visite se fait dans le sens des aiguilles d'une montre, de gauche à droite, de bas en haut. Les ouvertures du côté sont repérées par leur numéro en commençant à gauche par l'élément 1 (porte 1, fenêtre 1, ...)
