# DOSSIER DE DIAGNOSTIC TECHNIQUE

PROPRIETAIRE	ADRESSE DES LOCAUX VISITES
M LANFRANCHI 18 Rue du Château 86490 BEAUMONT	MAISON LES COMBES 24290 MONTIGNAC

REF DOSSIER : ATPGZ-15-1137

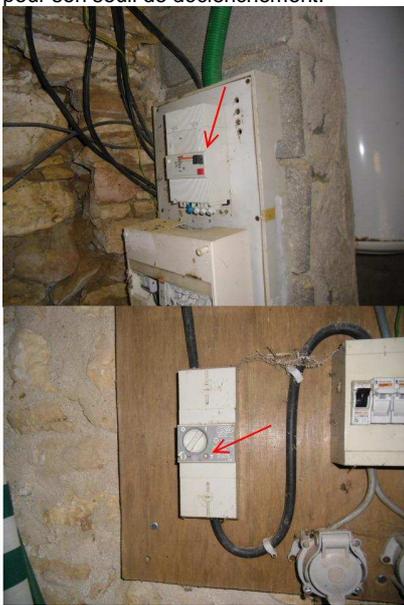
N° Article (1)	Libellé des anomalies	Mesure compensatoire correctement mise en œuvre	
		Article (2)	Libellé (3)
B2.3.1h	<p>Le (les) dispositif(s) de protection différentielle ne fonctionne (fonctionnent) pas pour son seuil de déclenchement.</p>

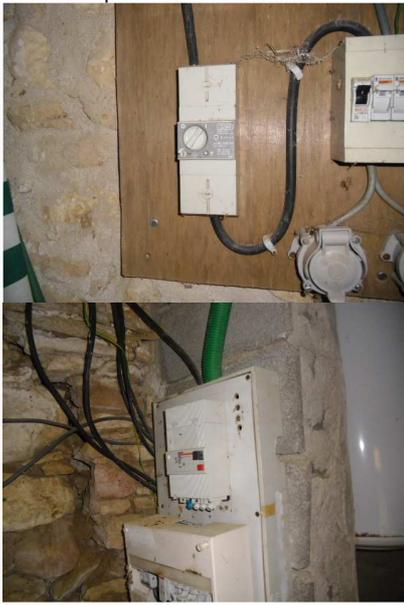
B2.3.1i	<p>La manœuvre du bouton test du (des) dispositif(s) de protection différentielle n'entraîne pas leur déclenchement.</p>

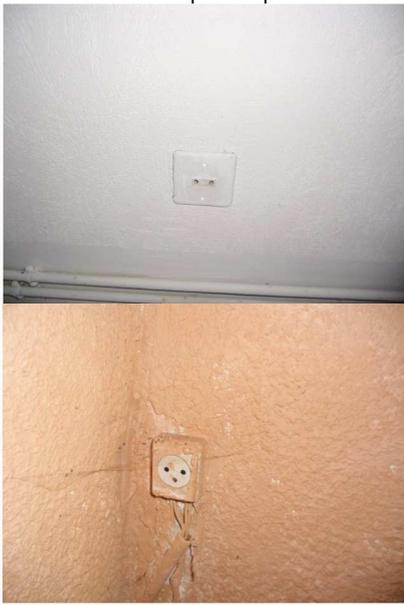
N° Article (1)	Libellé des anomalies	Mesure compensatoire correctement mise en œuvre	
		Article (2)	Libellé (3)
B3.3.06a	Des circuits ne comportent pas de conducteur de protection relié à la terre.

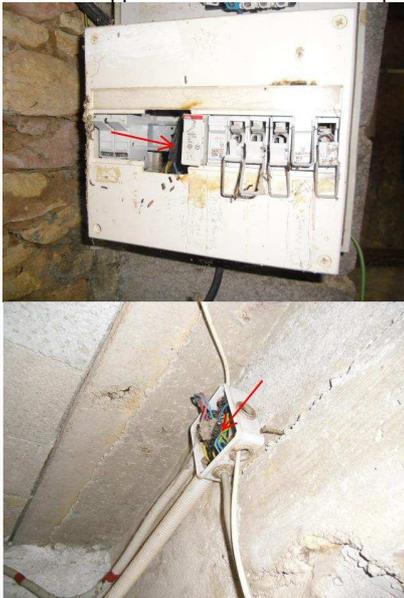
N° Article (1)	Libellé des anomalies	Mesure compensatoire correctement mise en œuvre	
		Article (2)	Libellé (3)
B7.3a	Des enveloppes de matériels sont manquantes ou détériorées.

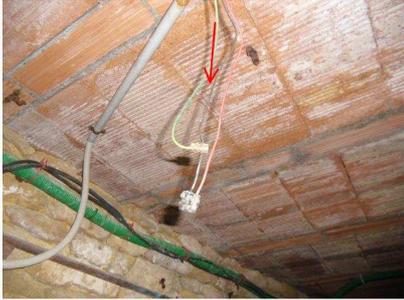
N° Article (1)	Libellé des anomalies	Mesure compensatoire correctement mise en œuvre	
		Article (2)	Libellé (3)
B7.3c1	Des conducteurs ne sont pas placés dans des conduits, goulottes ou plinthes en matière isolante jusqu'à leur pénétration dans le matériel électrique qu'ils alimentent.

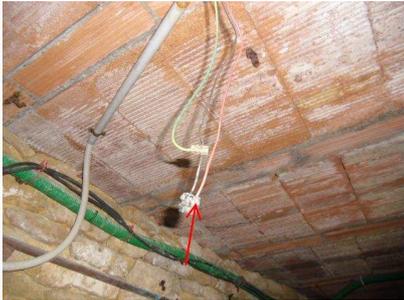
B7.3d	L'installation électrique comporte des matériels électriques dont les parties actives nues sous tension sont accessibles.

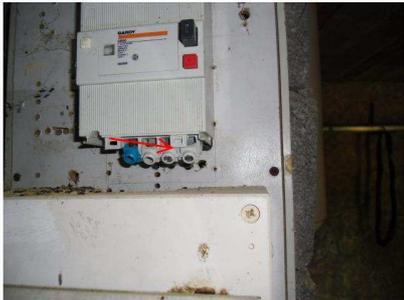
B7.3e	L'installation électrique comporte des dispositifs de protection dont les parties actives nues sous tension sont accessibles.

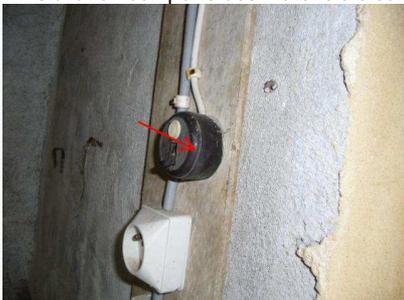
N° Article (1)	Libellé des anomalies	Mesure compensatoire correctement mise en œuvre	
		Article (2)	Libellé (3)
B8.3a	L'installation comporte des matériels électriques vétustes.

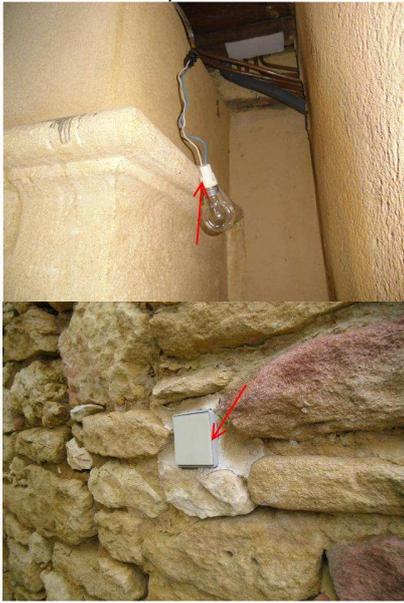
N° Article (1)	Libellé des anomalies	Mesure compensatoire correctement mise en œuvre	
		Article (2)	Libellé (3)
B8.3b	L'installation comporte des matériels électriques inadaptés à l'usage.

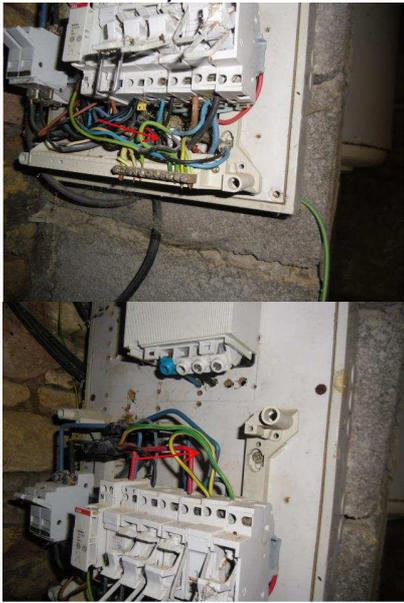
B8.3c	L'installation comporte un ou des conducteurs actifs repérés par la double coloration vert et jaune.
