**Objet : Envoi des résultats des diagnostics immobiliers**

## Dossier Technique Immobilier

Numéro de dossier : 22/TIM12906

## Résumé de l'expertise n° 22/TIM12906

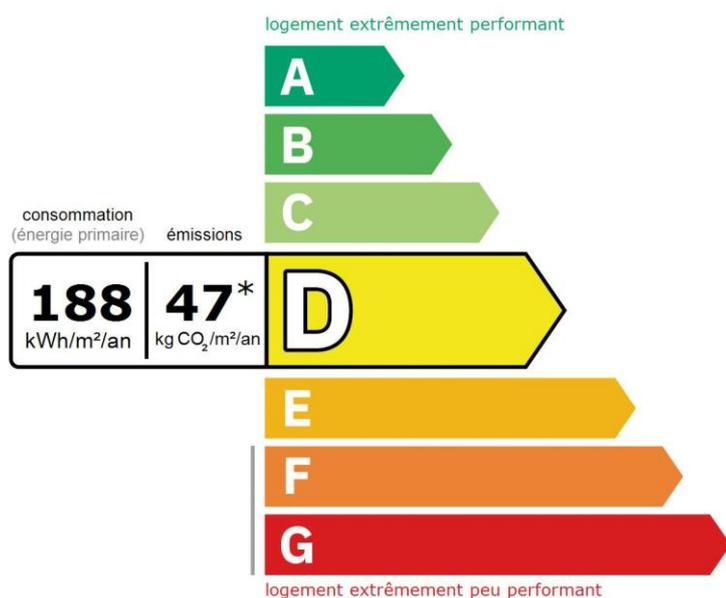
## Performance énergétique et climatique

Le niveau de consommation énergétique dépend de l'isolation du logement et de la performance des équipements.  
Pour l'améliorer, voir pages 4 à 6

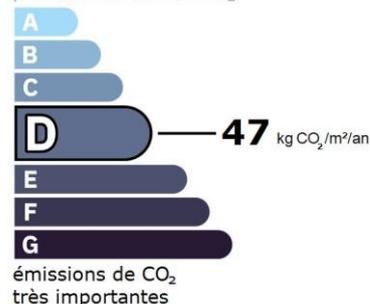
Ce logement émet **11 807 kg de CO<sub>2</sub> par an**, soit l'équivalent de **61 177 km parcourus en voiture**.

Le niveau d'émissions dépend principalement des types d'énergies utilisées (bois, électricité, gaz, fioul, etc.)

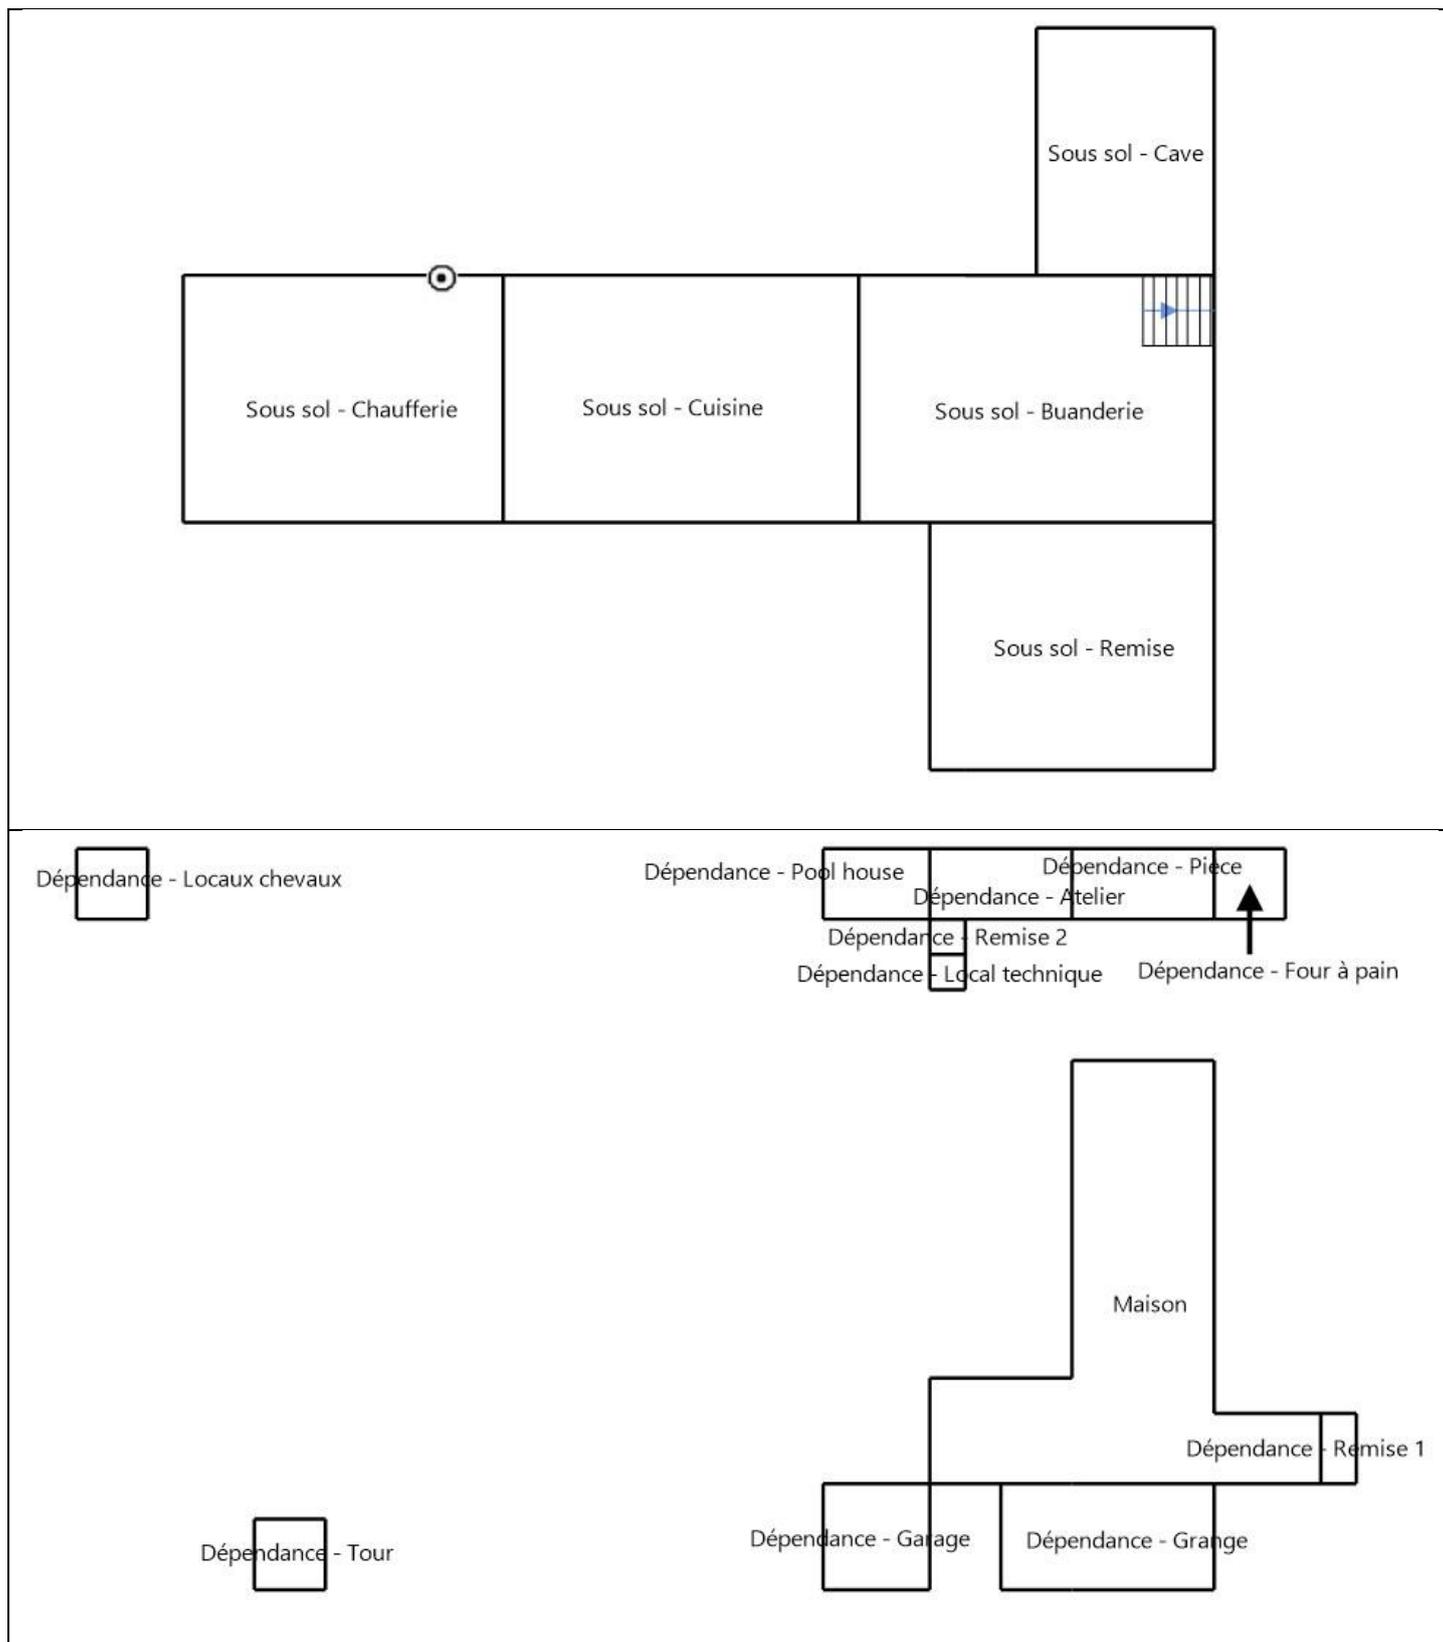
7.1 - Annexe - Schéma de repérage

Localisation	Identifiant + Description	Conclusion (justification)	Etat de conservation** et préconisations*
Sous sol - Chaufferie	<u>Description</u> : Conduit en fibres-ciment <u>Liste selon annexe.13-9 du CSP</u> : B	Présence d'amiante (sur jugement de l'opérateur)	Matériau dégradé (étendue ponctuelle)  <b>Résultat EP**</b>  <b>Préconisation</b> : Il est recommandé de réaliser une évaluation périodique.
