NOTE DE SYNTHÈSE DES CONCLUSIONS

RAPPORT N° FH23B12A-2

Type de bien : **Maison**
 Adresse : **La Pinonnerie - Les Pinsons**
24290 SERGEAC
 Propriétaire : **M. Mme CLAESSENS André**

Mission réalisée le **23/02/2012**

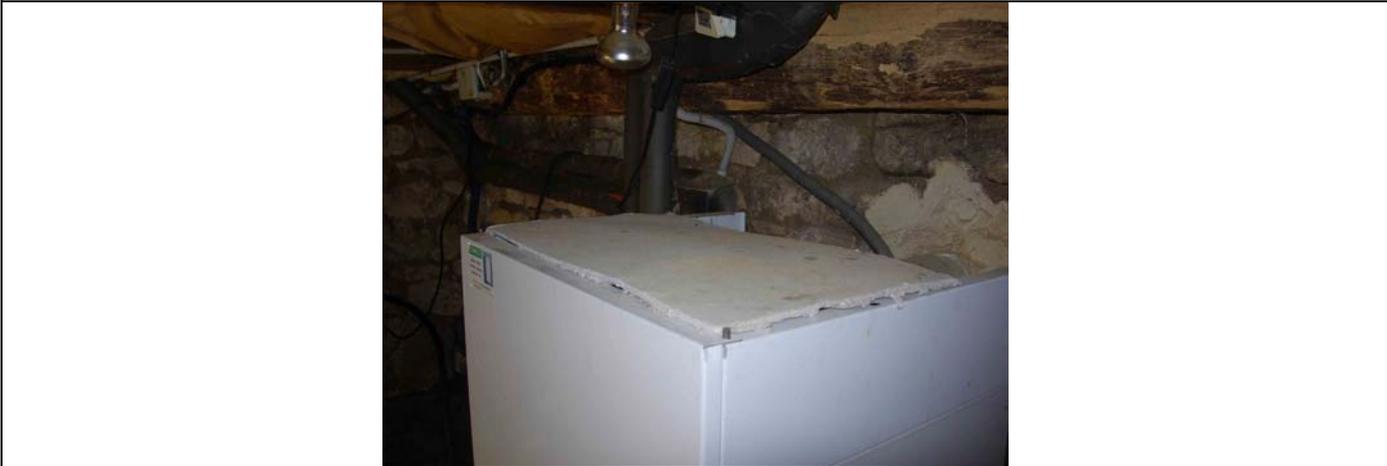
ANNEXE 1 – FICHE D'IDENTIFICATION ET DE COTATION

ELEMENT : Plaque fibreuse sur chaudière		
Nom du client	Numéro de dossier	Pièce ou local
CLAESSENS	FH23B12A-2	Cave
Matériau	Date de prélèvement	Nom de l'opérateur
		HENRY Frédéric
Localisation		
Plaque fibreuse sur chaudière		
Emplacement
