Rapport de mission de repérage des matériaux et produits contenant de l'amiante pour l'établissement du constat établi à l'occasion de la vente d'un immeuble bâti

A	INFORMATIONS GENERALES	
A.1	DESIGNATION DU BATIMENT	
Nature du bâtiment : Maison individuelle Cat. du bâtiment : Nombre de pièces : 6 Etage : Numéro de lot : n° Référence cadastrale : NC Date du Permis de Construire : Antérieur au 1 juillet 1997 Aux dires du propriétaire et/ou donneur d'ordre. <u>Annexes :</u> Autres lots : n° poulaillier		Adresse : la roquette 24170 ST GERMAIN DE BELVES Escalier : Bâtiment : Porte : Propriété de: Monsieur MATHE J-F Fourquiés 47500 SAUVETERRE LA LEMANCE
A.2	DESIGNATION DU DONNEUR D'ORDRE	
Nom et prénom / société : Monsieur MATHE Adresse : Fourquiés 47500 SAUVETERRE LA LEMANCE Qualité : Si le donneur d'ordre n'est pas le propriétaire, il atteste agir sur ordre express du propriétaire de l'immeuble de référence. Accompagnateur ou représentant du propriétaire ayant assisté en tout ou partie à la mission de repérage et constituant une tierce personne n'étant pas partie prenante à la réalisation de repérage : Aucun (Cf. 3.2.2 de la norme NFX 46-020 de décembre 2008)		Informations et documen

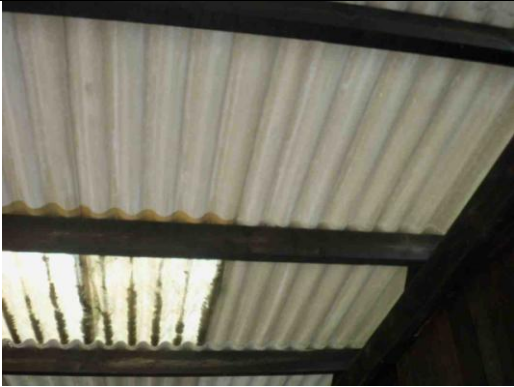
ELEMENT : Couverture		
Nom du client	Numéro de dossier	Pièce ou local
MATHE	MATHE 818 29.08.12	Hangar
Matériau	Date de prélèvement	Nom de l'opérateur
Plaques fibreuses		EYNARD Sébastien
Localisation		
Couverture - C		
Emplacement		
100_5426

N° Pièce	Pièce	Etage	Elément	Repérage	Matériau / Produit	Méthode	Etat de conservation
15	Hangar	RDC	Couverture	C	Plaques fibreuses	Sur décision de l'opérateur de repérage	Bon état de conservation
16	Chaufferie	1er SS	Conduit vide-ordures	A	Amiante ciment - Non peint	Sur décision de l'opérateur de repérage	Bon état de conservation

CGS : Voir consignes générales de sécurités en annexe			
	1 : Contrôle périodique de l'état de conservation de ces matériaux et produits dans les conditions prévues à l'article R. 1334-16			
	2 : Surveillance du niveau d'empoussièrément dans l'atmosphère par un organisme agréé en microscopie électronique à transmission selon les modalités prévues à l'article R. 1334-18			
3 : Travaux de confinement ou de retrait de l'amiante, selon les modalités prévues au dernier alinéa de l'article R. 1334-18
