ETAT DU BATIMENT RELATIF A LA PRESENCE DE TERMITES

Arrêté du 7 décembre 2011, Arrêté du 14 décembre 2009, Arrêté du 29 mars 2007, Article L 133-6 du code de la construction et de l'habitation. Norme NF P 03-201 de mars 2012.

Désignation du ou des lots de copropriété : Maison individuelle + dépendances Adresse : Les chabannes 24290 THONAC Nombre de Pièces : 7 Numéro de Lot : sans objet Référence Cadastre : NC Le site se situe dans une zone délimitée par arrêté préfectoral comme étant infestée par les termites ou susceptible de l'être à court terme.	Descriptif du bien : Habitation Encombrement constaté : Habitation meublé Situation du lot ou des lots de copropriété Etage : sans objet Bâtiment : sans objet Porte : sans objet Escalier : sans objet Mitoyenneté : OUI Bâti : NON Document(s) joint(s) : Néant
---	--

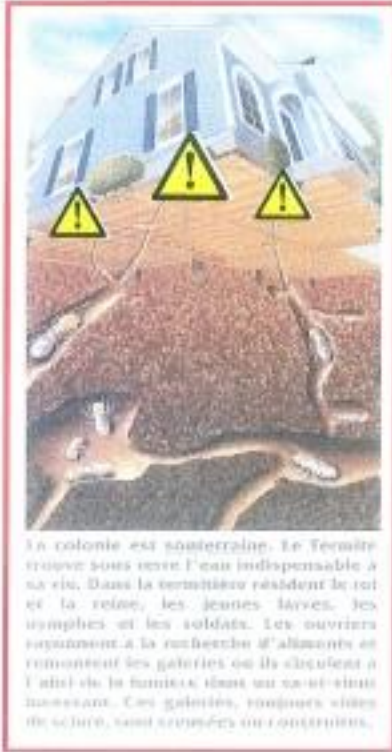
La colonie est souterraine. Le Terme trouve sous terre l'eau indispensable à sa vie. Dans la termitière résident le roi et la reine, les jeunes larves, les nymphes et les soldats. Les ouvriers travaillent à la recherche d'aliments et remontent les galeries ou ils ébauchent à l'aide de la fumure, dans un court-circuit tunnel. Ces galeries, toujours vides de solides, sont reliées aux conduits.
