## DOSSIER DE DIAGNOSTICS TECHNIQUES

Référence : SR29D13A

Mission réalisée le 29/04/2013

Maison

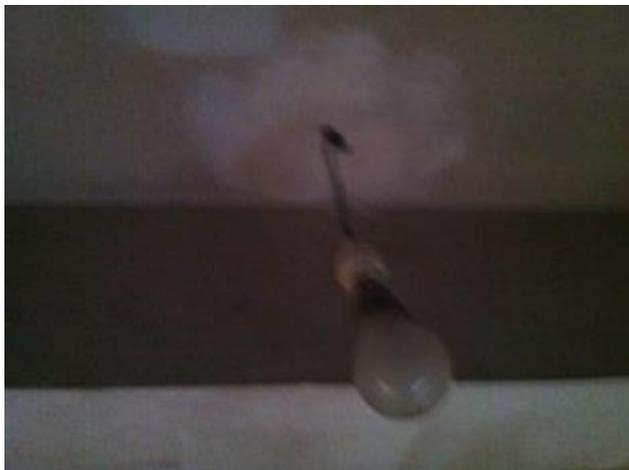
Point de contrôle N° B.7.3 c1)

Des conducteurs isolés ne sont pas placés dans des conduits, goulottes ou plinthes en matière isolante jusqu'à leur pénétration dans le matériel électrique qu'ils alimentent.
