SYNTHESE DES DIAGNOSTICS REALISES
ETABLI LE LUNDI 22 AVRIL 2013

DOSSIER N°: 13_04_MP_83_ESTAY

<p>MAISON LA VIRAGUE 24260 SAINT CHAMASSY</p>

DIAGNOSTICS REALISES		
<input checked="" type="checkbox"/> Gaz	<input type="checkbox"/> Surface	<input checked="" type="checkbox"/> Electricité
<input checked="" type="checkbox"/> DPE	<input checked="" type="checkbox"/> Amiante	<input type="checkbox"/> Assainissement
<input checked="" type="checkbox"/> Plomb	<input checked="" type="checkbox"/> Termites	<input checked="" type="checkbox"/> ERNT

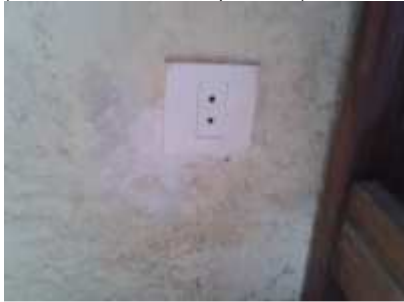
N° Fiche : B3 Prise de terre et installation de mise à la terre

N° Article (1)	Libellé des anomalies	Mesure compensatoire correctement mise en œuvre	
		Article (2)	Libellé (3)
B3.3.06a	Des circuits ne comportent pas de conducteur de protection relié à la terre. (Chambre: Conducteur de protection)

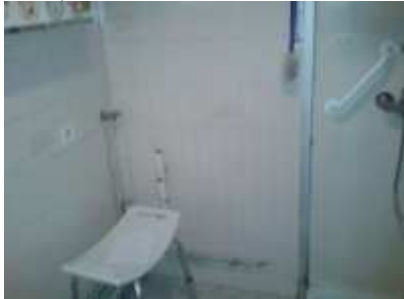
N° Fiche : B6 Respect des règles liées aux zones dans chaque local contenant une baignoire ou une douche

N° Article (1)	Libellé des anomalies	Mesure compensatoire correctement mise en œuvre	
		Article (2)	Libellé (3)
B6.3.1a	Local contenant une baignoire ou une douche : l'installation électrique ne répond pas aux prescriptions particulières appliquées à ce local (adéquation entre l'emplacement où est installé le matériel électrique et les caractéristiques de ce dernier – respect des règles de protection contre les chocs électriques liées aux zones).

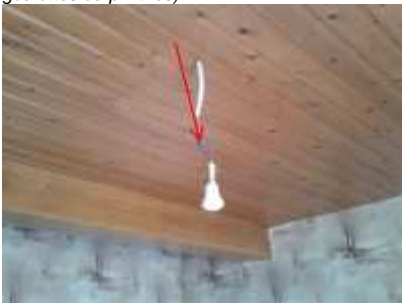
N° Fiche : B7 Matériels présentant des risques de contact direct avec des éléments sous tension

N° Article (1)	Libellé des anomalies	Mesure compensatoire correctement mise en œuvre	
		Article (2)	Libellé (3)
B7.3c1	<p>Des conducteurs ne sont pas placés dans des conduits, goulottes ou plinthes en matière isolante jusqu'à leur pénétration dans le matériel électrique qu'ils alimentent. (<i>Chambre, salon: Conducteurs non protégés mécaniquement par conduits, goulottes ou plinthes</i>)</p>

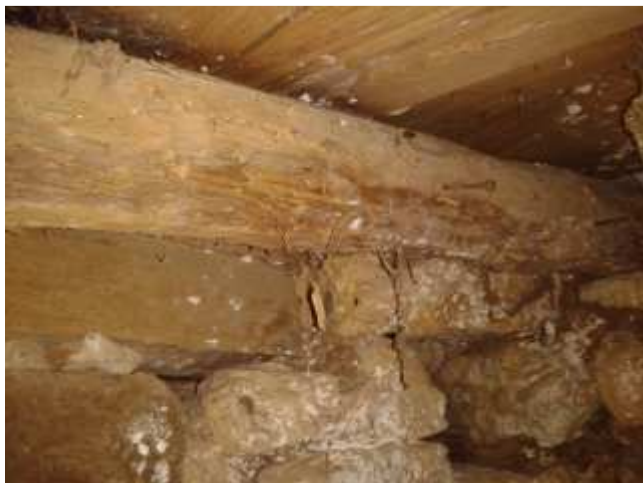
INS010

Annexe : photos des infestations

Maison - Pigeonnier
