DOSSIER DE DIAGNOSTIC TECHNIQUE

PROPRIETAIRE	ADRESSE DES LOCAUX VISITES
Mme ALCOLEA-VIGNOLAS Chantal Chaillac 24290 SERGEAC	MAISON CHAILLAC 24290 SERGEAC

REF DOSSIER : ATEGZ-14-437

ETAT DE L'INSTALLATION INTERIEURE DE GAZ

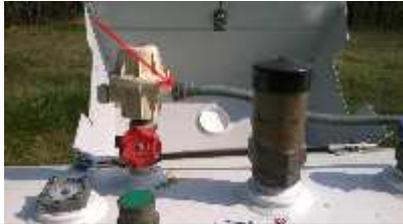
GPL BUTAGAZ		
Pt. de contrôle (3)	A1 (4), A2 (5) ou DGI (6)	Risque
C5.7c	A2	Pression d'alimentation des appareils d'utilisation anormalement élevée.
<p>Anomalie : Il n'y pas de limiteur de pression ou de second détendeur sur une installation de GPL en récipient.</p> <p>Préconisations : Ajouter un ensemble de première détente en citerne propane (réservoir GPL) : un détendeur (1,5 bar) et un limiteur de pression (1,75 bar) ou un second détendeur.</p>		<p>Photos :</p>

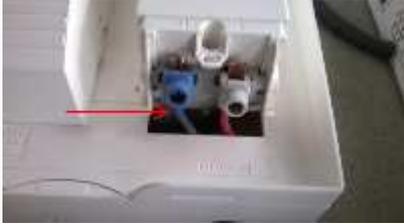
N° Fiche : B1 Appareil général de commande et de protection

N° Article (1)	Libellé des anomalies	Mesure compensatoire correctement mise en œuvre	
		Article (2)	Libellé (3)
B1.3l	Il existe plusieurs conducteurs dans une même borne du dispositif assurant la coupure d'urgence.

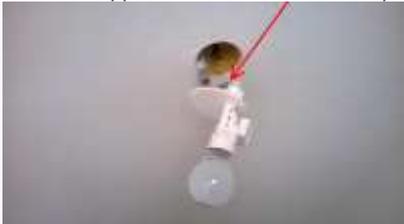
N° Article (1)	Libellé des anomalies	Mesure compensatoire correctement mise en œuvre	
		Article (2)	Libellé (3)
B7.3a	Des enveloppes de matériels sont manquantes ou détériorées.

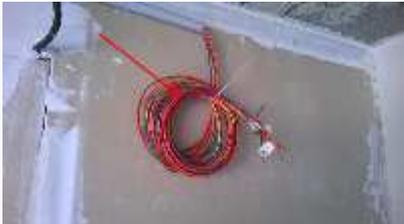
B7.3c1	Des conducteurs ne sont pas placés dans des conduits, goulottes ou plinthes en matière isolante jusqu'à leur pénétration dans le matériel électrique qu'ils alimentent.

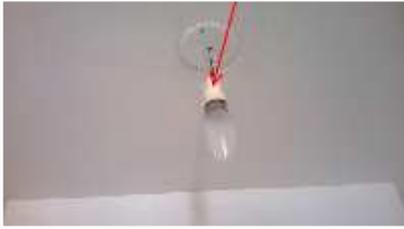
N° Article (1)	Libellé des anomalies	Mesure compensatoire correctement mise en œuvre	
		Article (2)	Libellé (3)
B8.3b	L'installation comporte des matériels électriques inadaptés à l'usage. <i>Douille de chantier</i>
