## Rapport de mission de repérage des matériaux et produits contenant de l'amiante pour l'établissement du constat établi à l'occasion de la vente d'un immeuble bâti

Nature du bâtiment : <b>Maison individuelle</b>	Escalier : <b>Sans objet</b>
Cat. du bâtiment : <b>Habitation (Maisons individuelles)</b>	Bâtiment : <b>Sans objet</b>
Nombre de Locaux : <b>6</b>	Porte : <b>Sans objet</b>
Etage : <b>Sans objet</b>	
Numéro de Lot : <b>Sans objet</b>	Propriété de: <b>Madame FONTAINE</b>
Référence Cadastre : <b>NC</b>	<b>Avenue François Bovesse n°101</b>
Date du Permis de Construire : <b>Antérieur au 1 juillet 1997</b>	<b>4053 EMBOURG</b>
Adresse : <b>Lieu dit Peyroussel</b>	
<b>24290 MONTIGNAC</b>

<b>Rapport N° : FONTAINE 1977 08.04.15 A</b>	Date d'émission du rapport : <b>14/04/2015</b>
<b>Le repérage a été réalisé le : 08/04/2015</b>	Accompagnateur : <b>Aucun</b>
Par : <b>PONS Julien</b>	Laboratoire d'Analyses : <b>ITGA</b>
N° certificat de qualification : <b>CPDI 3260</b>	Adresse laboratoire : <b>33000 BORDEAUX</b>
Date d'obtention : <b>25/11/2014</b>	Numéro d'accréditation : <b>1- 0913</b>
Le présent rapport est établi par une personne dont les compétences sont certifiées par :	Orga

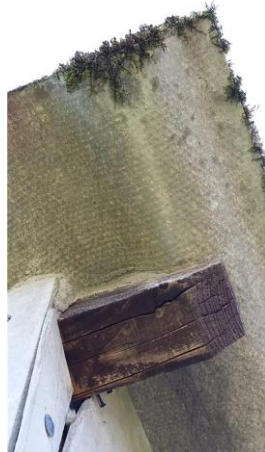
**ELEMENT : Couverture**

Nom du client	Numéro de dossier	Pièce ou local
FONTAINE	FONTAINE 1977 08.04.15	Cabane de jardin - RDC
Matériau	Date de prélèvement	Nom de l'opérateur
Plaque Fibro Ciment		PONS Julien
Localisation		Résultat
Couverture - Plafond		Présence d'amiante
Résultat de la grille d'évaluation		
Evaluation périodique		
Emplacement

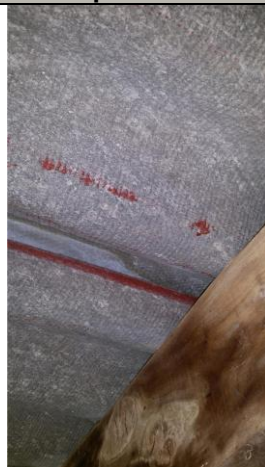
**ELEMENT : Plafond**

Nom du client	Numéro de dossier	Pièce ou local
FONTAINE	FONTAINE 1977 08.04.15	Etable n°2 - 1er SS
Matériau	Date de prélèvement	Nom de l'opérateur
Plaque Fibro Ciment		PONS Julien
Localisation		Résultat
Plafond - Plafond		Présence d'amiante
Résultat de la grille d'évaluation		
Evaluation périodique		
Emplacement

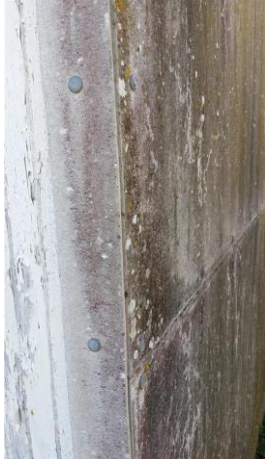
<b>ELEMENT : Mur</b>		
Nom du client	Numéro de dossier	Pièce ou local
FONTAINE	FONTAINE 1977 08.04.15	Cabane de jardin - RDC
Matériau	Date de prélèvement	Nom de l'opérateur
Plaque Fibro Ciment		PONS Julien
Localisation		Résultat
Mur - A, B, C, D		Présence d'amiante
Résultat de la grille d'évaluation		
Evaluation périodique		
Emplacement

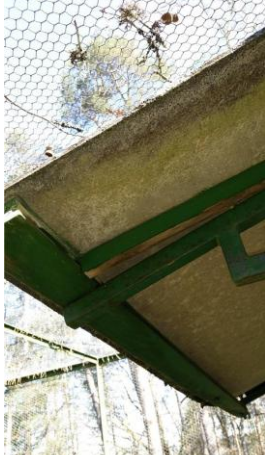
<b>ELEMENT : Plafond</b>		
Nom du client	Numéro de dossier	Pièce ou local
FONTAINE	FONTAINE 1977 08.04.15	Voliaire - 1er SS
Matériau	Date de prélèvement	Nom de l'opérateur
Plaque Fibro Ciment		PONS Julien
Localisation		Résultat
Plafond - Plafond		Présence d'amiante
Résultat de la grille d'évaluation		
Evaluation périodique		
Emplacement

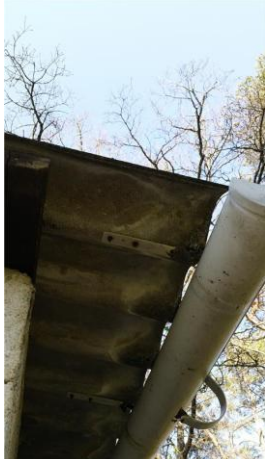
ELEMENT : Plafond		
Nom du client	Numéro de dossier	Pièce ou local
FONTAINE	FONTAINE 1977 08.04.15	Etable n°3 - 1er SS
Matériau	Date de prélèvement	Nom de l'opérateur
Plaque Fibro Ciment		PONS Julien
Localisation		Résultat
Plafond - Plafond		Présence d'amiante
Résultat de la grille d'évaluation		
Evaluation périodique		
Emplacement

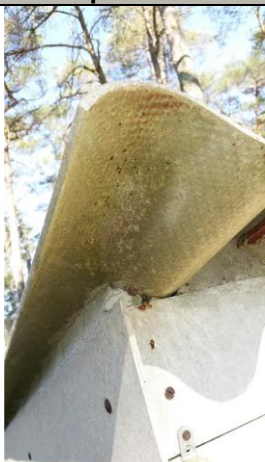
ELEMENT : Plafond		
Nom du client	Numéro de dossier	Pièce ou local
FONTAINE	FONTAINE 1977 08.04.15	Clapier - 1er SS
Matériau	Date de prélèvement	Nom de l'opérateur
Plaque Fibro Ciment		PONS Julien
Localisation		Résultat
Plafond - Plafond		Présence d'amiante
Résultat de la grille d'évaluation		
Evaluation périodique		
Emplacement

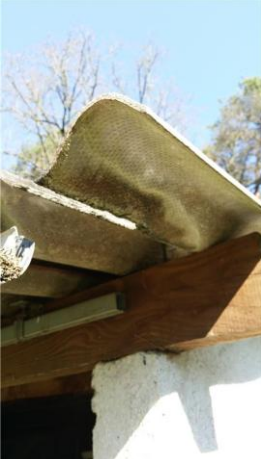
ELEMENT : Plafond		
Nom du client	Numéro de dossier	Pièce ou local
FONTAINE	FONTAINE 1977 08.04.15	Etable n°1 - 1er SS
Matériau	Date de prélèvement	Nom de l'opérateur
Plaque Fibro Ciment		PONS Julien
Localisation		Résultat
Plafond - Plafond		Présence d'amiante
Résultat de la grille d'évaluation		
Evaluation périodique		
Emplacement

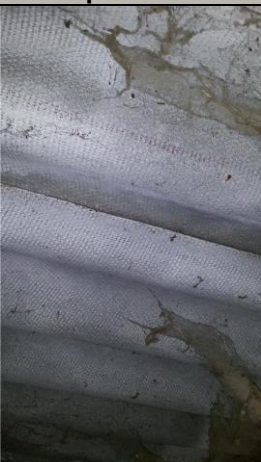
ELEMENT : Plafond		
Nom du client	Numéro de dossier	Pièce ou local
FONTAINE	FONTAINE 1977 08.04.15	Poulailler n°1 - 1er SS
Matériau	Date de prélèvement	Nom de l'opérateur
Plaque Fibro Ciment		PONS Julien
Localisation		Résultat
Plafond - Plafond		Présence d'amiante
Résultat de la grille d'évaluation		
Evaluation périodique		
Emplacement

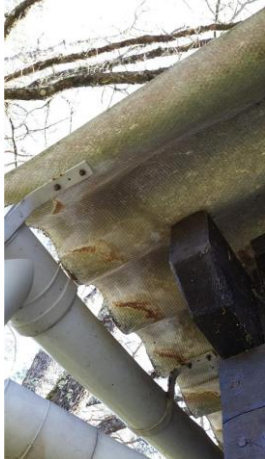
ELEMENT : Plafond		
Nom du client	Numéro de dossier	Pièce ou local
FONTAINE	FONTAINE 1977 08.04.15	Stockage foin - 1er SS
Matériau	Date de prélèvement	Nom de l'opérateur
Plaque Fibro Ciment		PONS Julien
Localisation		Résultat
Plafond - Plafond		Présence d'amiante
Résultat de la grille d'évaluation		
Evaluation périodique		
Emplacement

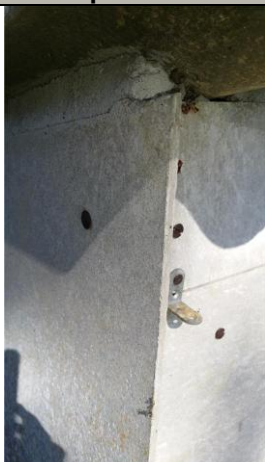
ELEMENT : Mur		
Nom du client	Numéro de dossier	Pièce ou local
FONTAINE	FONTAINE 1977 08.04.15	Clapier - 1er SS
Matériau	Date de prélèvement	Nom de l'opérateur
Amiante ciment		PONS Julien
Localisation		Résultat
Mur - A, B, C, D		Présence d'amiante
Résultat de la grille d'évaluation		
Evaluation périodique		
Emplacement

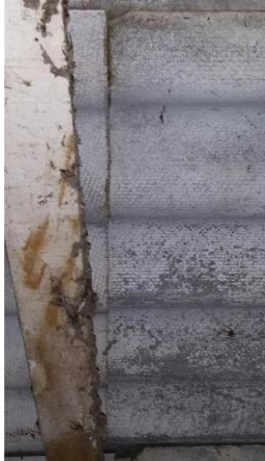
ELEMENT : Plafond		
Nom du client	Numéro de dossier	Pièce ou local
FONTAINE	FONTAINE 1977 08.04.15	Poulailler n°2 - 1er SS
Matériau	Date de prélèvement	Nom de l'opérateur
Plaque Fibro Ciment		PONS Julien
Localisation		Résultat
Plafond - Plafond		Présence d'amiante
Résultat de la grille d'évaluation		
Evaluation périodique		
Emplacement

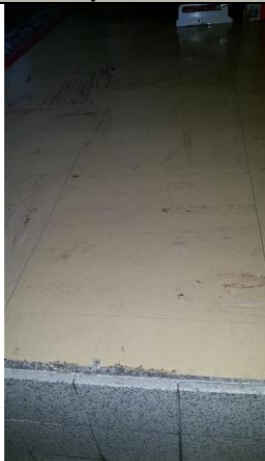
PRELEVEMENT : P001		
Nom du client	Numéro de dossier	Pièce ou local
FONTAINE	FONTAINE 1977 08.04.15	Chambre n°3 - RDC
Matériau	Date de prélèvement	Nom de l'opérateur
Dalles de sol	08/04/2015	PONS Julien
Localisation		Résultat
Plancher - Sol		Présence d'amiante
Résultat de la grille d'évaluation		
Evaluation périodique		
Emplacement

N° Local	Local / partie d'immeuble	Etage	Elément	Zone	Matériau / Produit	Référence prélèvement	Présence	Etat de dégradation	Obligation / Préconisation
34	Chambre n°3	RDC	Plancher	Sol	Dalles de sol	P001	A	MND	EP
35	Placard n°6	RDC	Plancher	Sol	Dalles de sol	P001	A	MND	EP
36	Placard n°7	RDC	Plancher	Sol	Dalles de sol	P001	A	MND	EP
