DOSSIER DE DIAGNOSTIC TECHNIQUE

ETABLI LE MERCREDI 27 AVRIL 2022

PROPRIETAIRE	ADRESSE DES LOCAUX VISITES
M. BOISHARDY Jean-Pierre La Germenie 24210 STE ORSE	MAISON LA GERMENIE 24210 STE ORSE

REF DOSSIER : ATPEZ-22-941

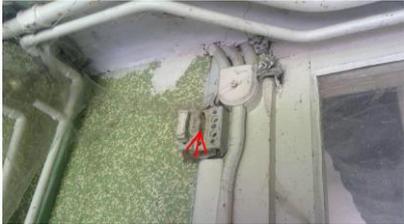
N° Article (1)	Libellé des anomalies	Mesure compensatoire correctement mise en œuvre	
		Article (2)	Libellé (3)
B4.3b	Le type d'au moins un FUSIBLE ou un DISJONCTEUR n'est plus autorisé (fusible à tabatière, à broches rechargeables, COUPE-CIRCUIT A FUSIBLE de type industriel, DISJONCTEUR réglable en courant protégeant des CIRCUITS terminaux).

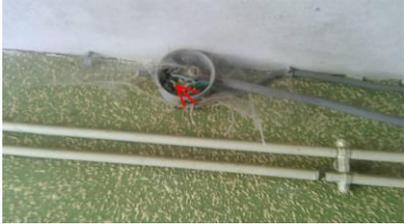
N° Article (1)	Libellé des anomalies	Mesure compensatoire correctement mise en œuvre	
		Article (2)	Libellé (3)
B7.3a	L'ENVELOPPE d'au moins un matériel est manquante ou détériorée.

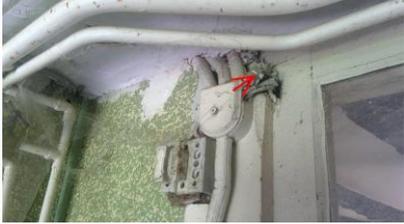
B7.3e	L'installation électrique comporte au moins un dispositif de protection avec une partie active nue sous tension accessible. (Dominos)

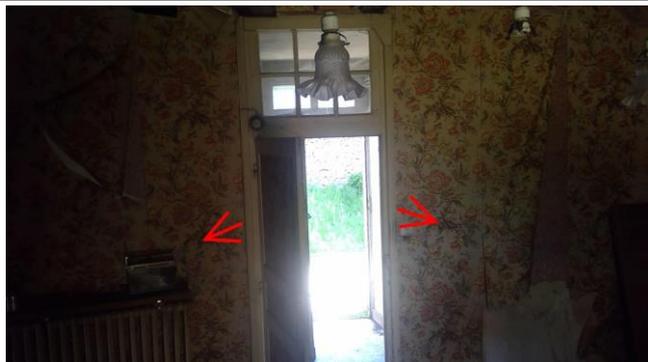
001 : amiante ciment
Cuisine

Type de recommandation	Conclusion en application des dispositions de l'article R. 1334-27
EP	évaluation périodique

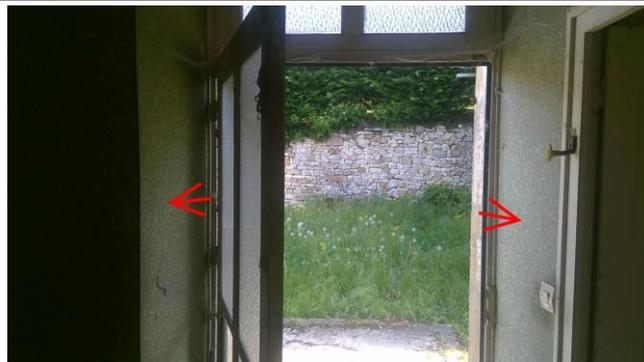
002 : amiante ciment
Dégagement Escalier

Type de recommandation	Conclusion en application des dispositions de l'article R. 1334-27
EP	évaluation périodique

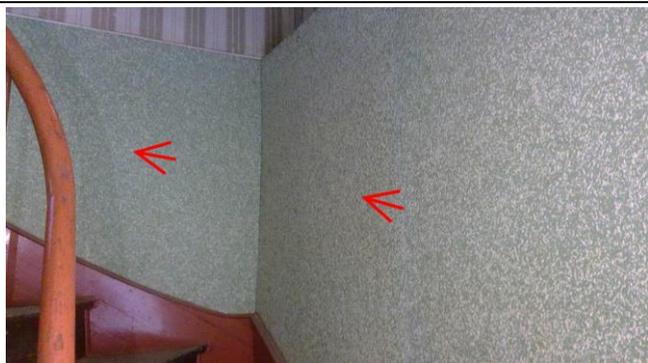
003 : amiante ciment
Escalier RDC v 1er

Type de recommandation	Conclusion en application des dispositions de l'article R. 1334-27
EP	évaluation périodique

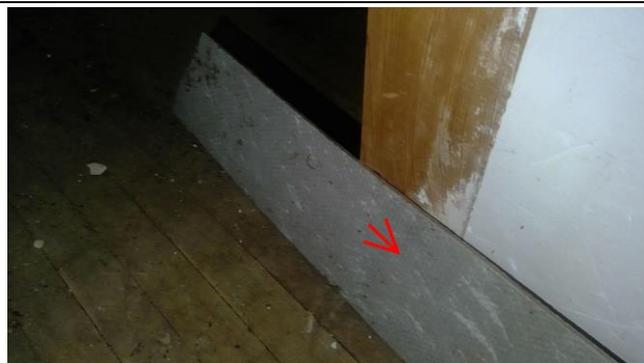
004 : amiante ciment
Placard

Type de recommandation	Conclusion en application des dispositions de l'article R. 1334-27
EP	évaluation périodique

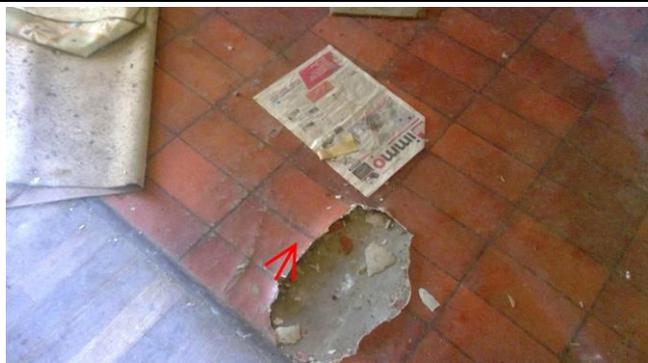
005 : Linoléum
Cuisine - PRE:GD001

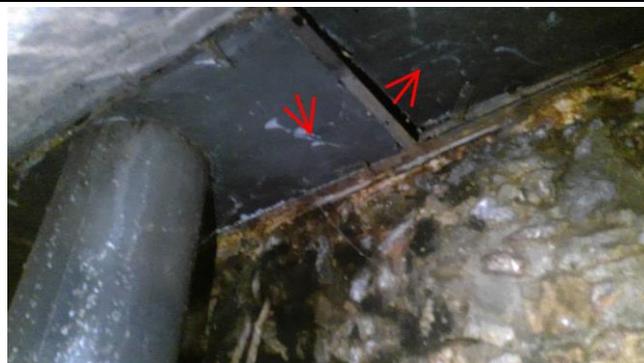
006 : amiante ciment
Cuisine

Type de recommandation	Conclusion en application des dispositions de l'article R. 1334-27
EP	évaluation périodique

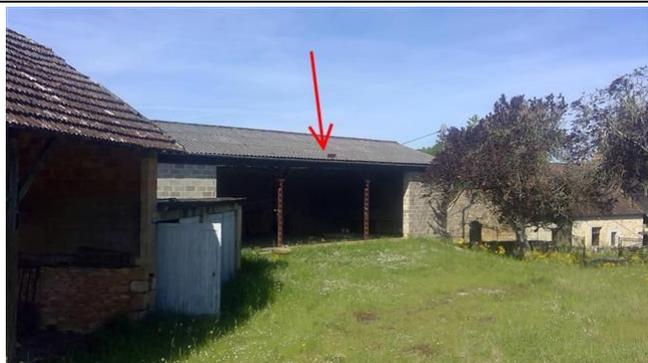
007 : amiante ciment
Dépendances/Hangar

Type de recommandation	Conclusion en application des dispositions de l'article R. 1334-27
EP	évaluation périodique

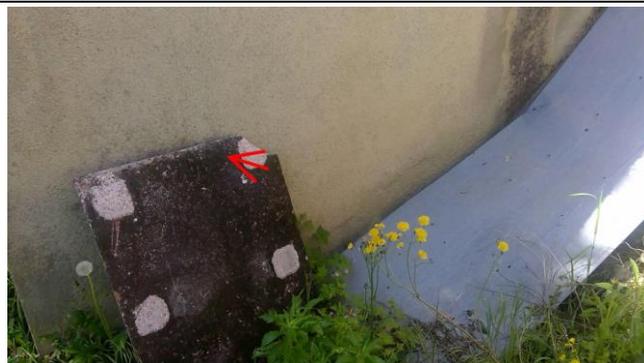
008 : amiante ciment
Dépendances/Terrain

Type de recommandation	Conclusion en application des dispositions de l'article R. 1334-27
AC1	action corrective de premier niveau

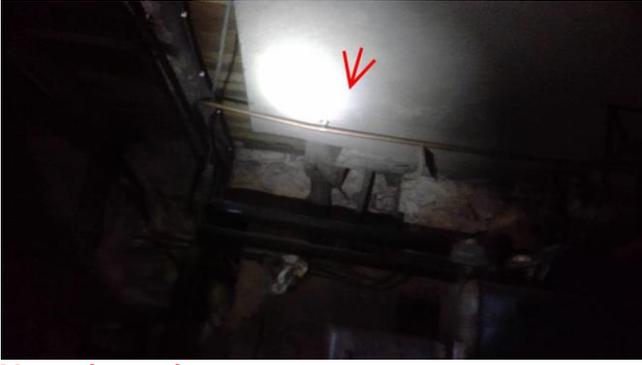
009 : amiante ciment
Cave

AC1 : procéder à une remise en état limitée au remplacement, au recouvrement ou à la protection des seuls éléments dégradés. Faire appel à une entreprise certifiée pour le retrait ou le confinement. L'action corrective de premier niveau consiste à :

- Rechercher les causes de la dégradation et définir les mesures correctives appropriées pour les supprimer ;
- Procéder à la mise en œuvre de ces mesures correctives afin d'éviter toute nouvelle dégradation et, dans l'attente, prendre les mesures de protection appropriées afin de limiter le risque de dispersion des fibres d'amiante ;
- Veiller à ce que les modifications apportées ne soient pas de nature à aggraver l'état des autres matériaux et produits contenant de l'amiante restant accessibles dans la même zone ;
- Contrôler périodiquement que les autres matériaux et produits restant accessibles ainsi que, le cas échéant, leur protection demeurent en bon état de conservation.

Type de recommandation	Conclusion en application des dispositions de l'article R. 1334-27
AC1	action corrective de premier niveau

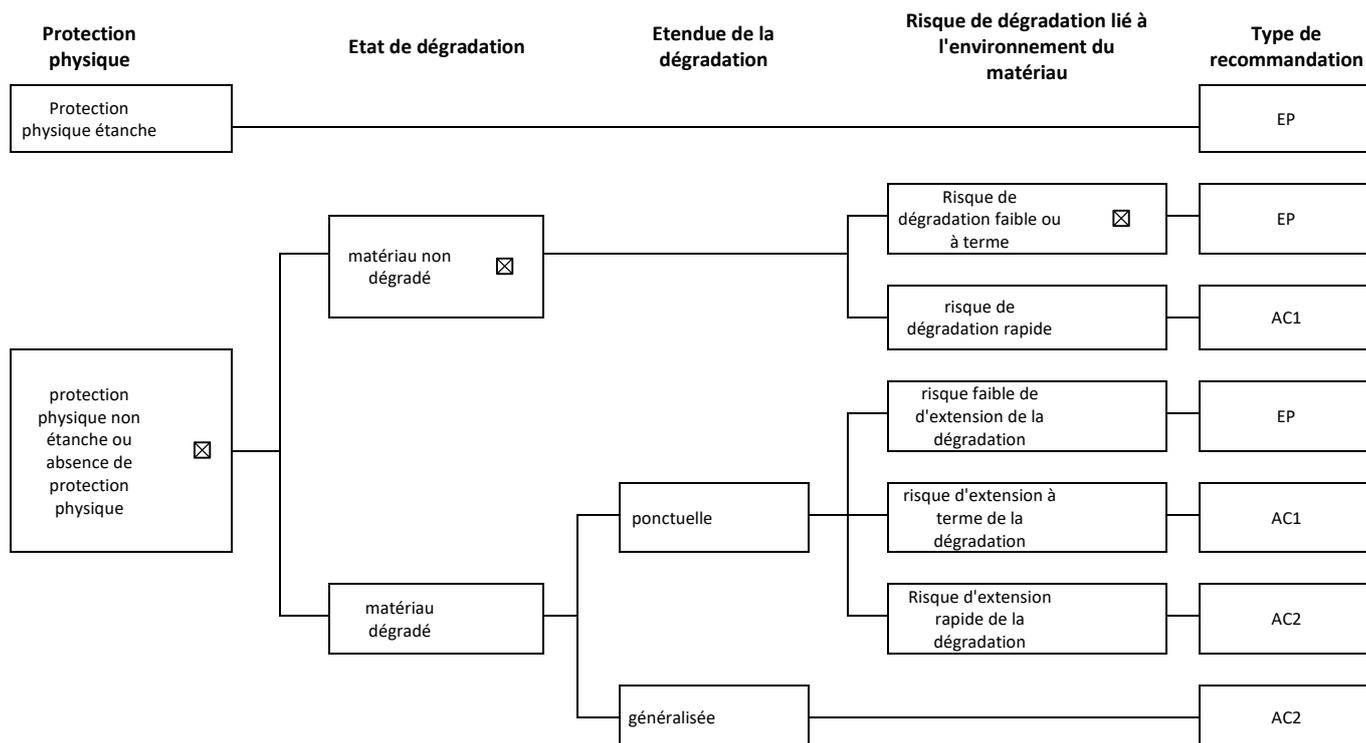
No de dossier	ATPEZ-22-941
Date de l'évaluation	27/04/2022
Bâtiment	Maison
Local ou zone homogène	Cuisine
Destination déclarée du local	Cuisine
N° de repérage	Matériau
001	amiante ciment

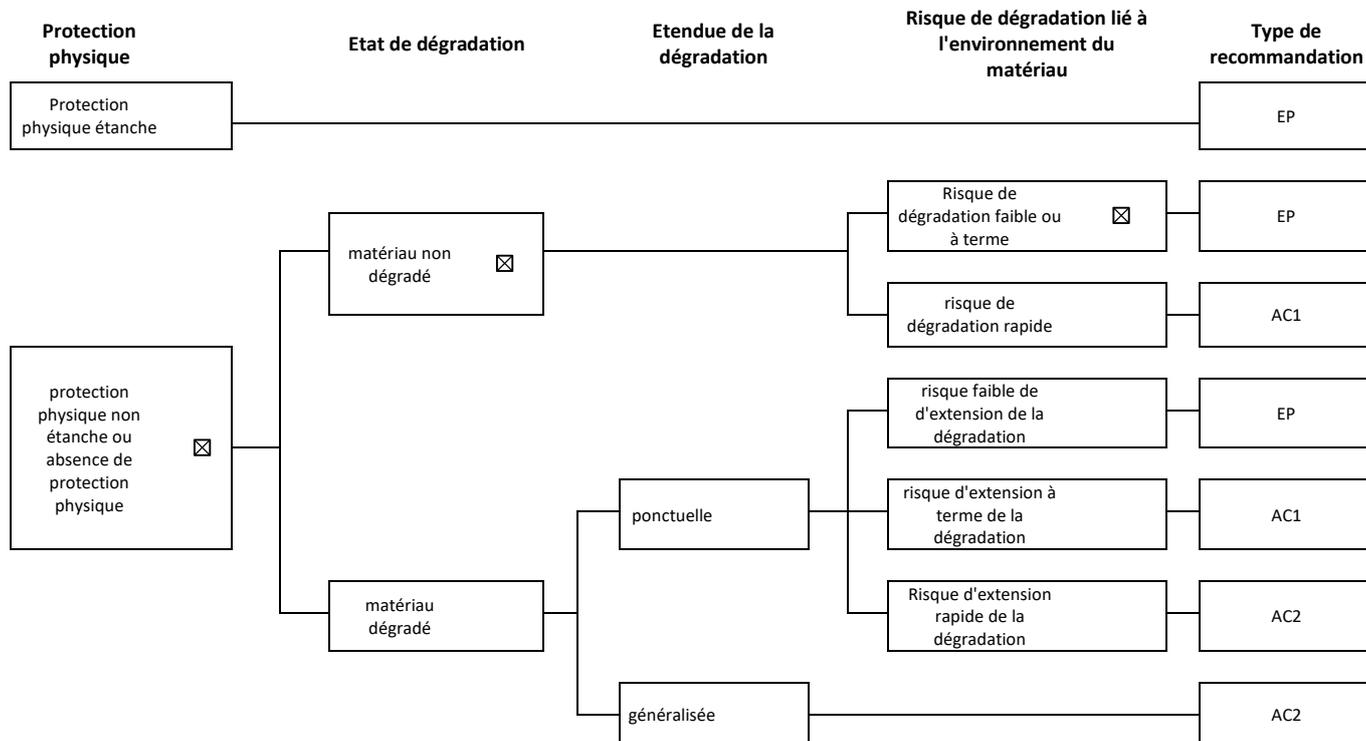
Grille des critères d'évaluation de l'état de conservation du matériau de la liste B	
No de dossier	ATPEZ-22-941
Date de l'évaluation	27/04/2022
Bâtiment	Maison
Local ou zone homogène	Dégagement Escalier
Destination déclarée du local	Dégagement Escalier
N° de repérage	Matériau
002	amiante ciment

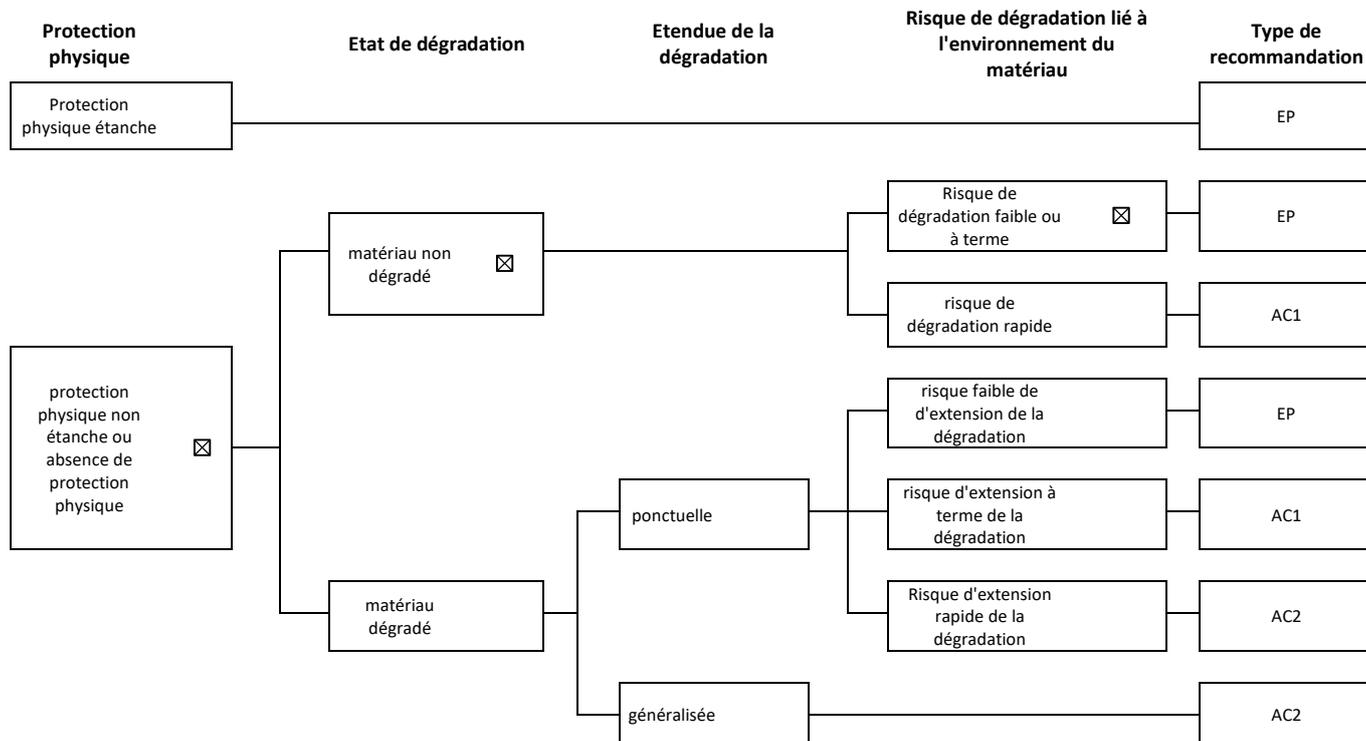
Grille des critères d'évaluation de l'état de conservation du matériau de la liste B	
No de dossier	ATPEZ-22-941
Date de l'évaluation	27/04/2022
Bâtiment	Maison
Local ou zone homogène	Escalier RDC v 1er
Destination déclarée du local	Escalier RDC v 1er
N° de repérage	Matériau
003	amiante ciment

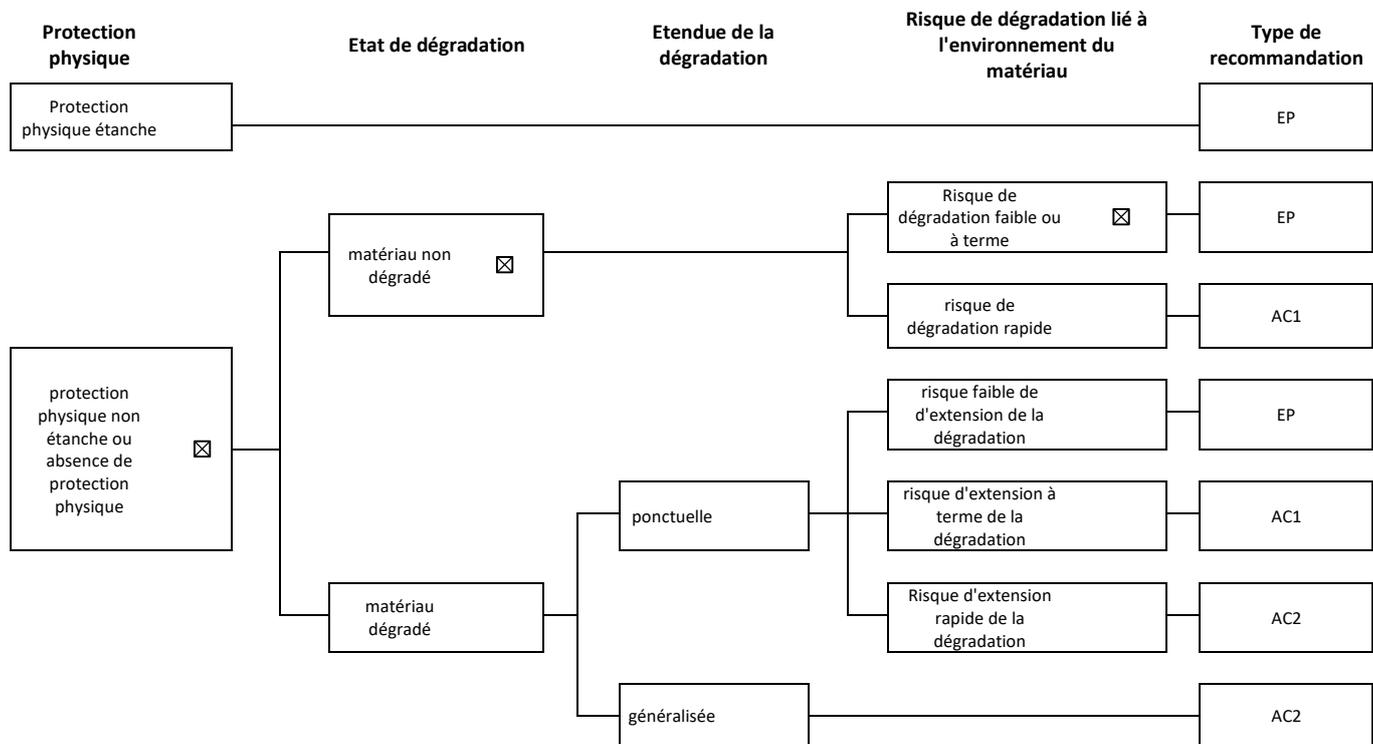
Grille des critères d'évaluation de l'état de conservation du matériau de la liste B	
No de dossier	ATPEZ-22-941
Date de l'évaluation	27/04/2022
Bâtiment	Maison
Local ou zone homogène	Placard
Destination déclarée du local	Placard
N° de repérage	Matériau
004	amiante ciment

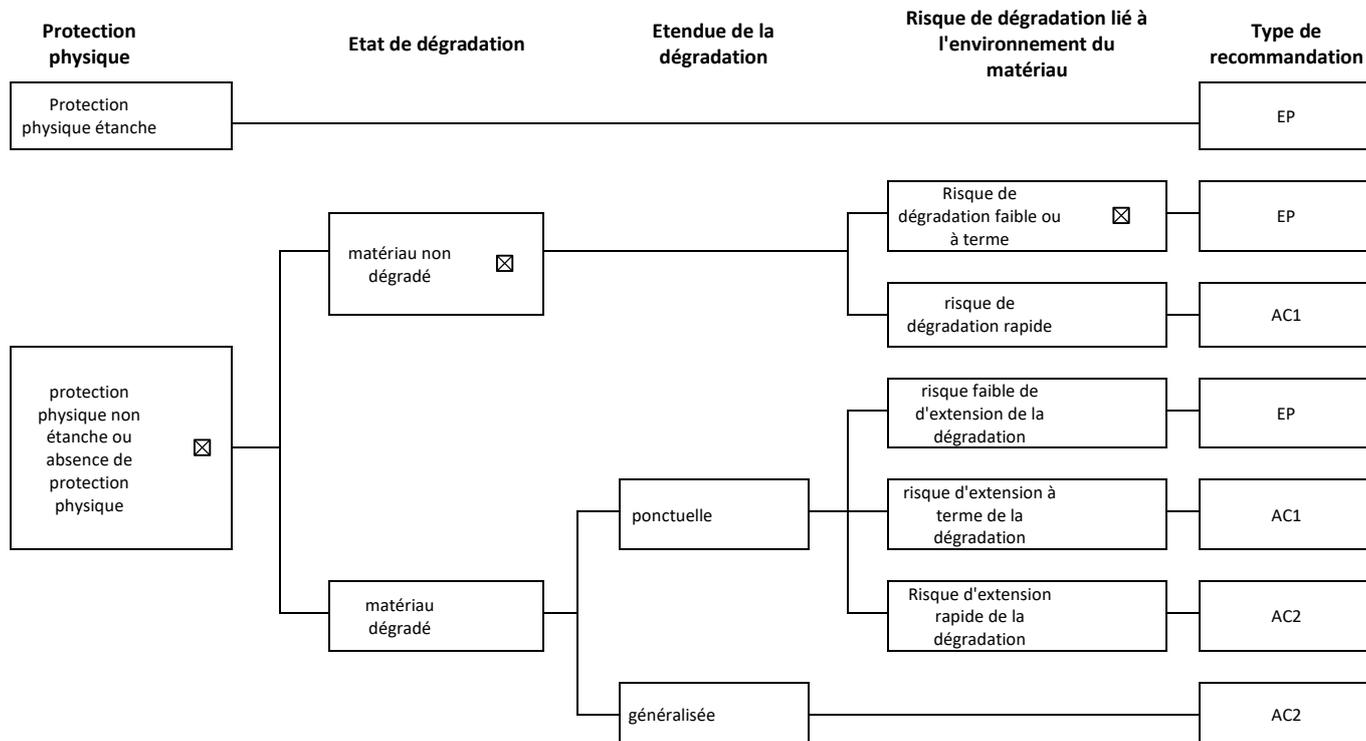
Grille des critères d'évaluation de l'état de conservation du matériau de la liste B	
No de dossier	ATPEZ-22-941
Date de l'évaluation	27/04/2022
Bâtiment	Maison
Local ou zone homogène	Cuisine
Destination déclarée du local	Cuisine
N° de repérage	Matériau
006	amiante ciment

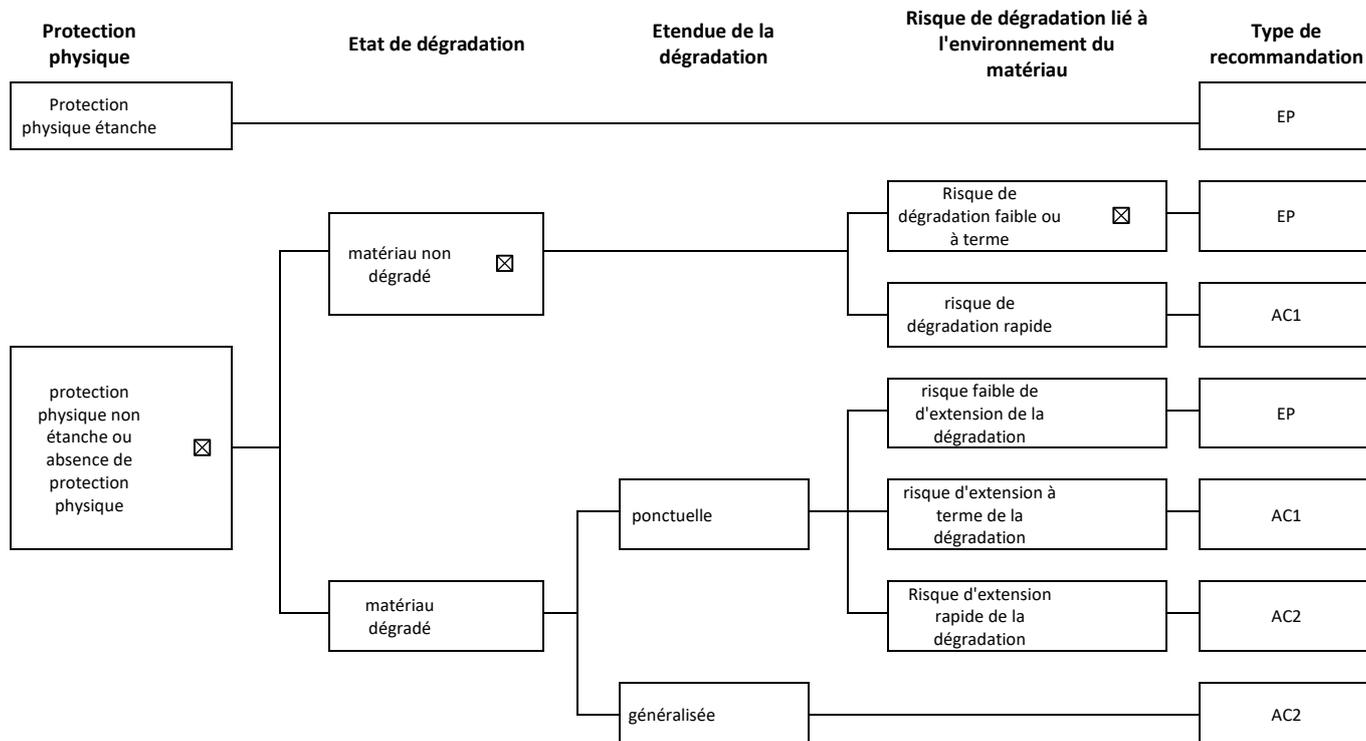
Grille des critères d'évaluation de l'état de conservation du matériau de la liste B	
No de dossier	ATPEZ-22-941
Date de l'évaluation	27/04/2022
Bâtiment	Maison
Local ou zone homogène	Hangar
Destination déclarée du local	Hangar
N° de repérage	Matériau
007	amiante ciment

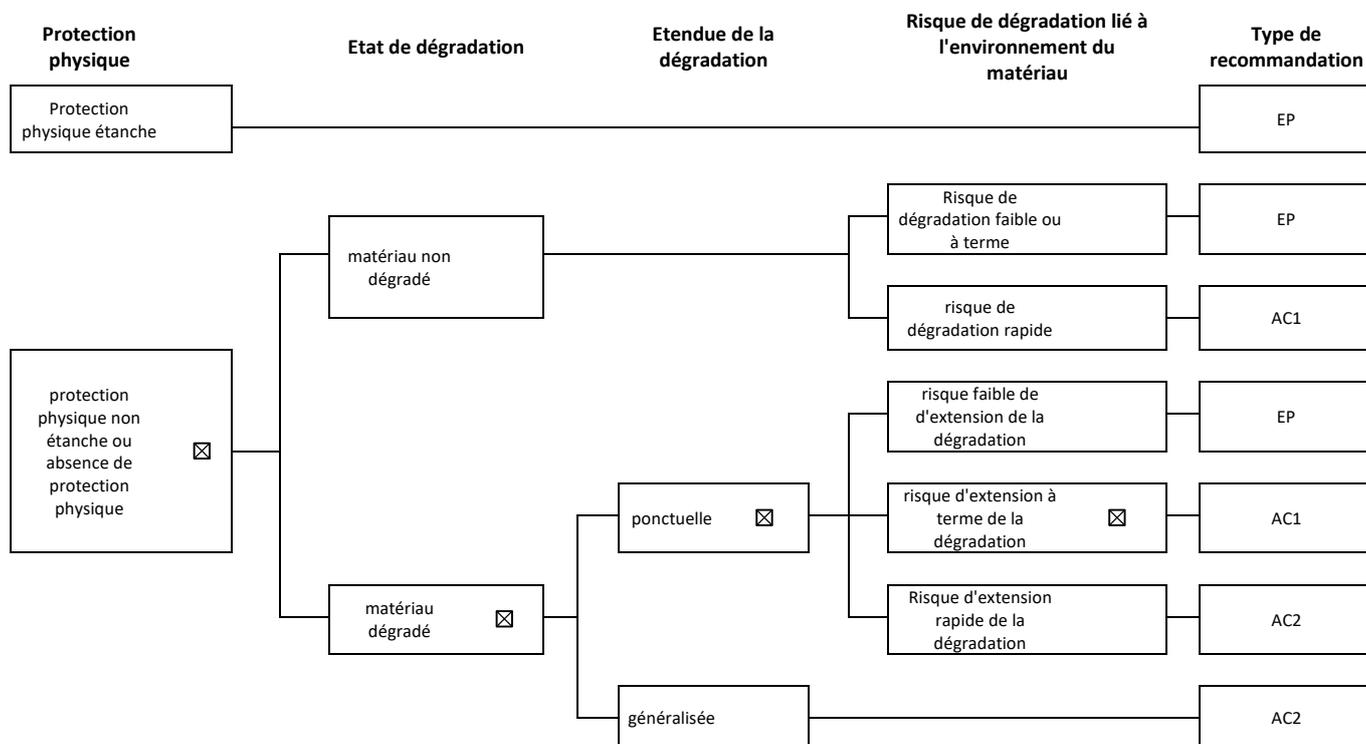
Grille des critères d'évaluation de l'état de conservation du matériau de la liste B	
No de dossier	ATPEZ-22-941
Date de l'évaluation	27/04/2022
Bâtiment	Maison
Local ou zone homogène	Terrain
Destination déclarée du local	Terrain
N° de repérage	Matériau
008	amiante ciment

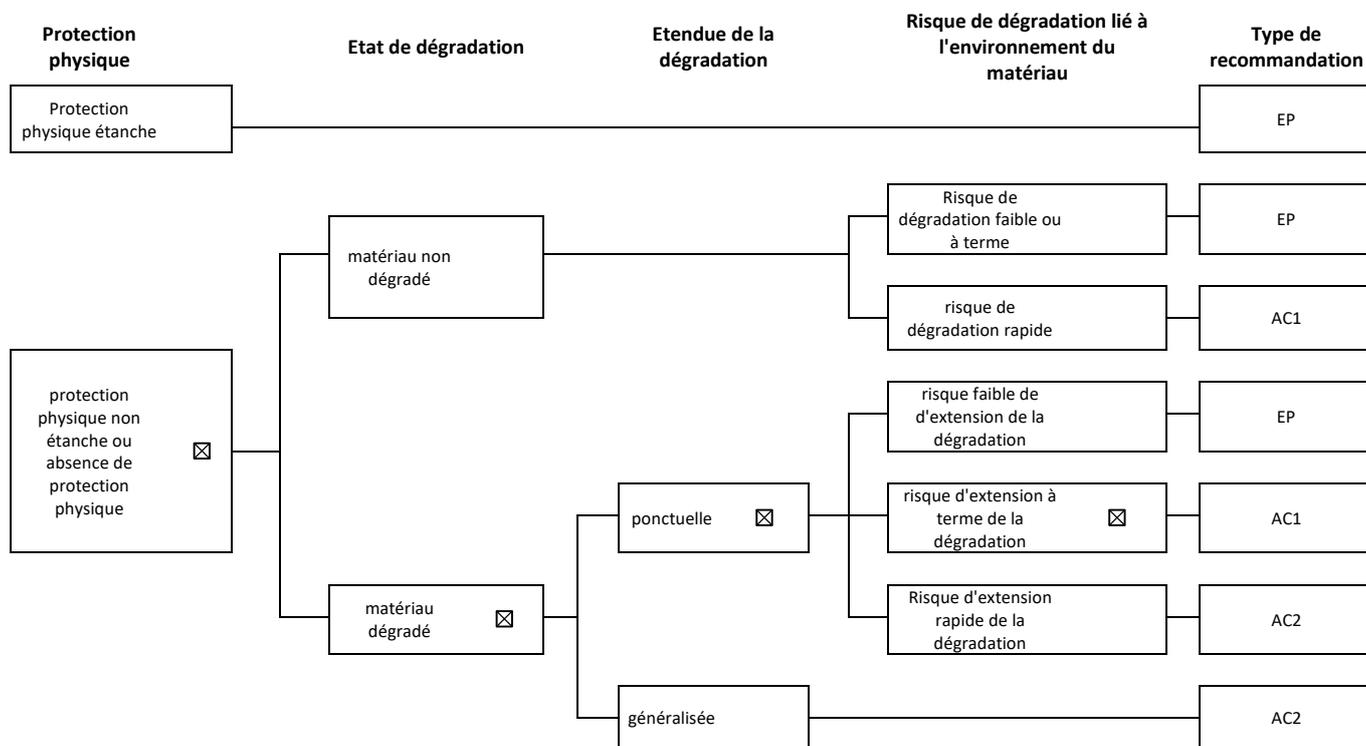
Grille des critères d'évaluation de l'état de conservation du matériau de la liste B	
No de dossier	ATPEZ-22-941
Date de l'évaluation	27/04/2022
Bâtiment	Maison
Local ou zone homogène	Cave
Destination déclarée du local	Cave
N° de repérage	Matériau
009	amiante ciment
